# รายงานผล ตรวจสอบสภาพรถยนต์ INSPECTION REPORT

2019 BMW 320d 2.0

WBA5V52060AJ68640

I025/0719-12

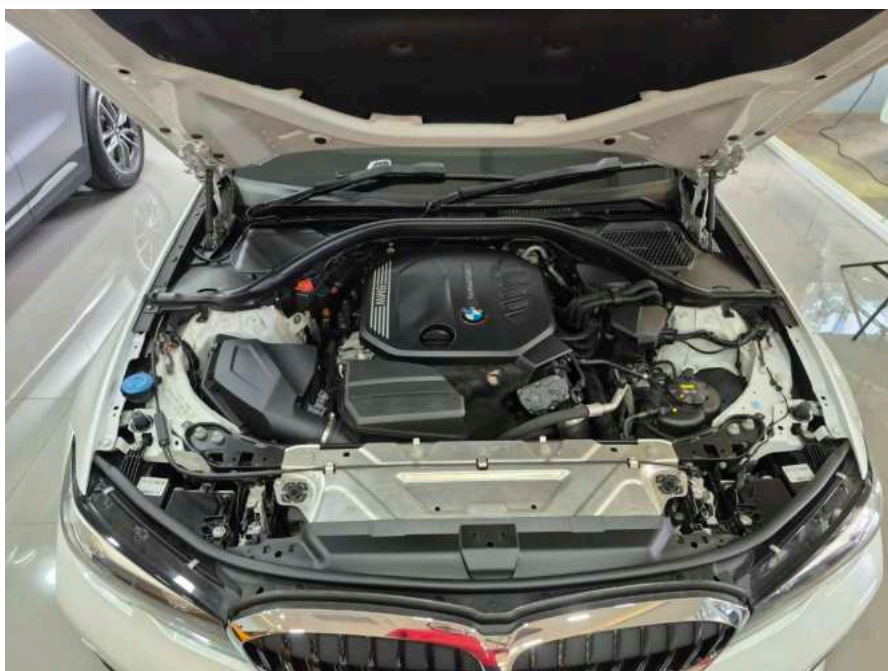
## ภาพห้องเครื่อง

4.21 การทดสอบแบตเตอรี่ Battery Test

สตาร์ทติด ( Start Normally )

| State of Health | 28 | % |
| Status | REPLACE | |

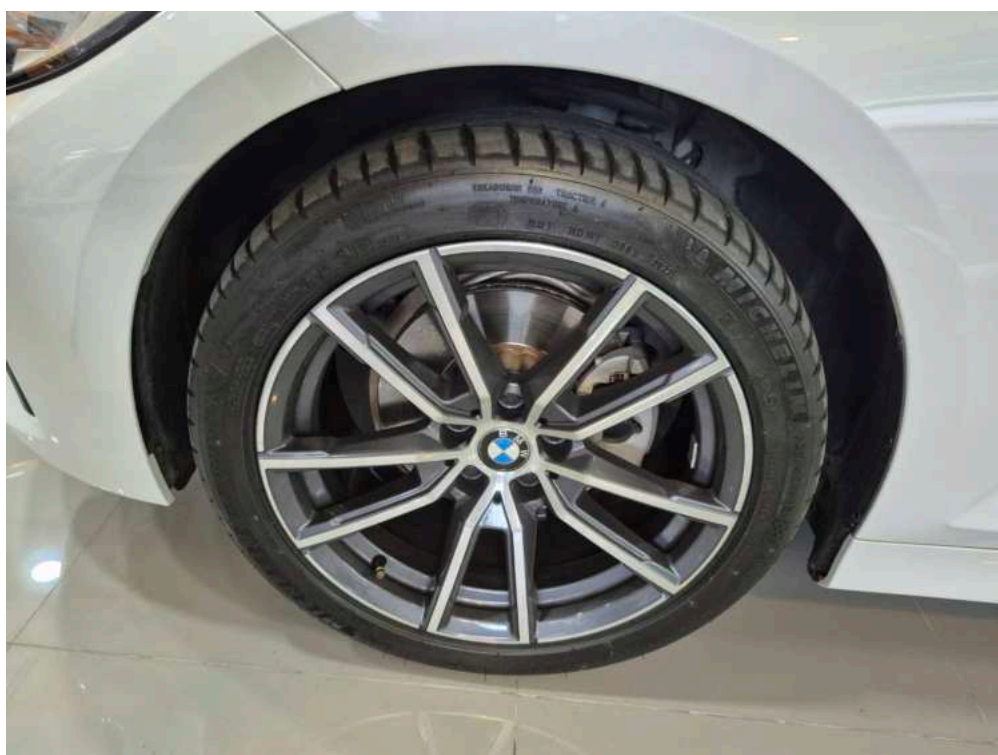
### ขอบยาง ล้อ

5.1 สภาพยางรถยนต์, สัปดาห์/ปี ผลิต Tires Appearance, Year

ดี (Good)

06/22
