# รายงานผล ตรวจสอบสภาพรถยนต์ INSPECTION REPORT

2013 BMW 320d 2.0 Luxury

MMF3F17050J060835

1025/0719-27

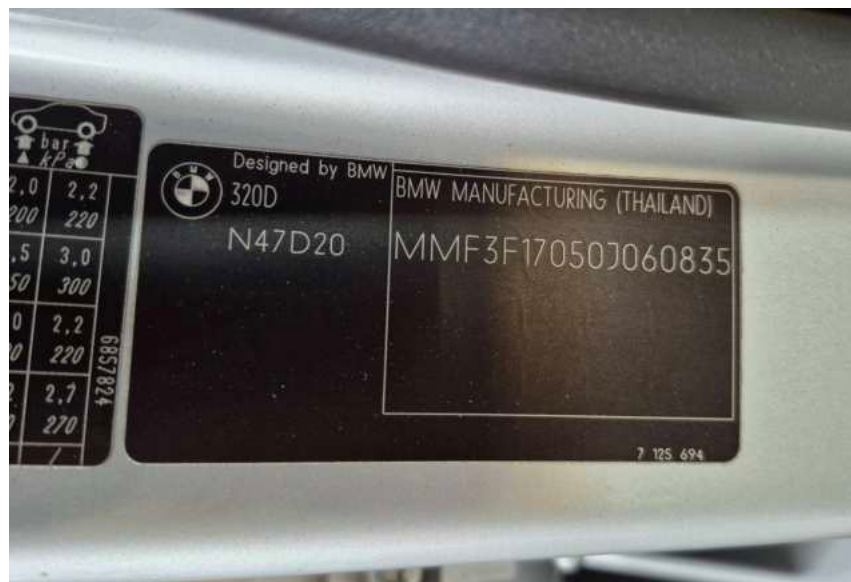
## รูปแผ่นPlate ▾

- ✓ แผ่นเพลทเลขตัวถังมองเห็นได้ชัดเจน
- ✓ ชิ้นส่วนประกอบตัวถังรถ ผ่านการวัดค่าความหนาของสีแล้ว
- ✓ สีรถตรงตามเสาเอกสารจทะเบียน

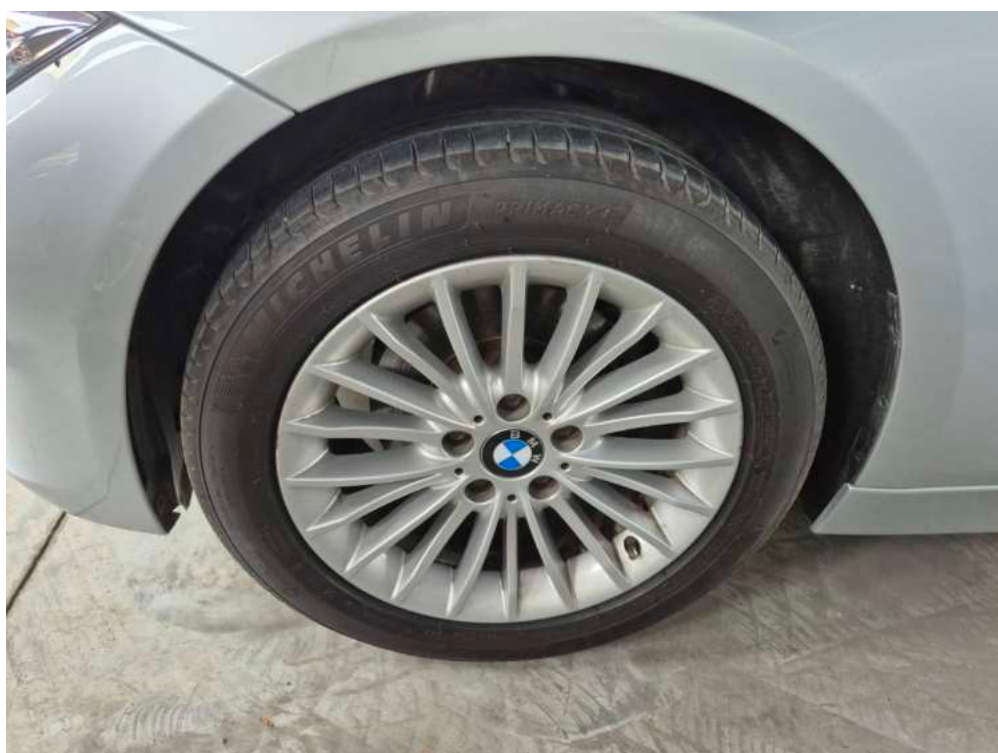
### ขอบยาง ล้อ

50/23
