# รายงานผล ตรวจสอบสภาพรถยนต์ INSPECTION REPORT

2017 BMW 520d 2.0 Sport

MMFJC34030WA99252

I025/0719-30

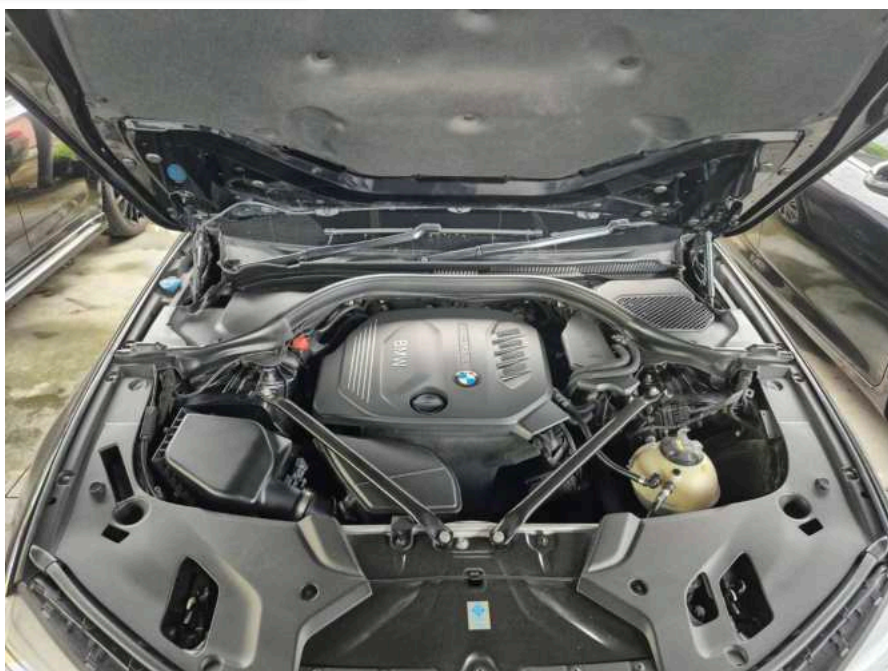
## ภาพห้องเครื่อง

## การทดสอบ แบตเตอรี่ Battery Test

| Voltage | 12.19 | V |
| Rating | 700 | CCA |
| Current | 361 | CCA |
| Internal resistance | 7.73 | mΩ |
| State of Charge | 48 | % |
| State of Health | 26 | % |
| Status | REPLACE | |

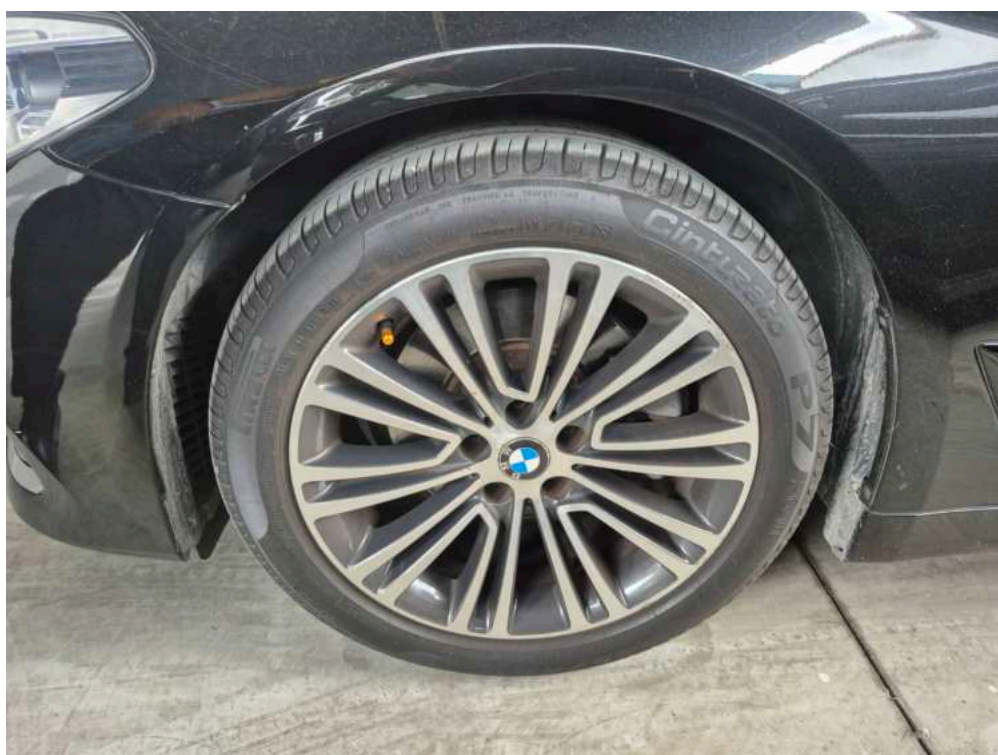
### ขอบยาง ล้อ

01/23
