# รายงานผล ตรวจสอบสภาพรถยนต์ INSPECTION REPORT

2016 BMW 740Li 3.0 Pure Excellence

Jul 23, 2025

I025/0719-25

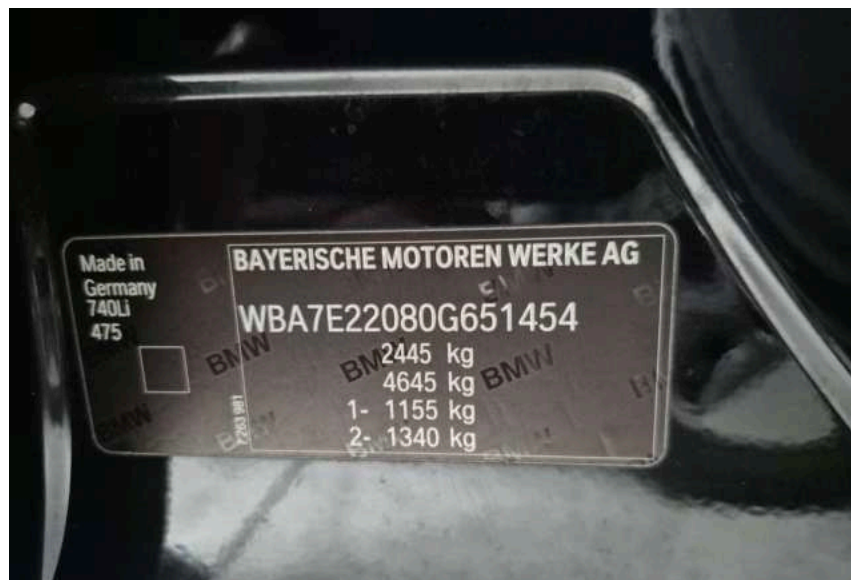
## รูปแผ่นPlate ▾

- ✓ แผ่นเพลทเลขตัวถังมองเห็นได้ชัดเจน
- ✓ ชิ้นส่วนประกอบตัวถังรถ ผ่านการวัดค่าความหนาของสีแล้ว
- ✓ สีรถตรงตามเสาเอกสารจทะเบียน

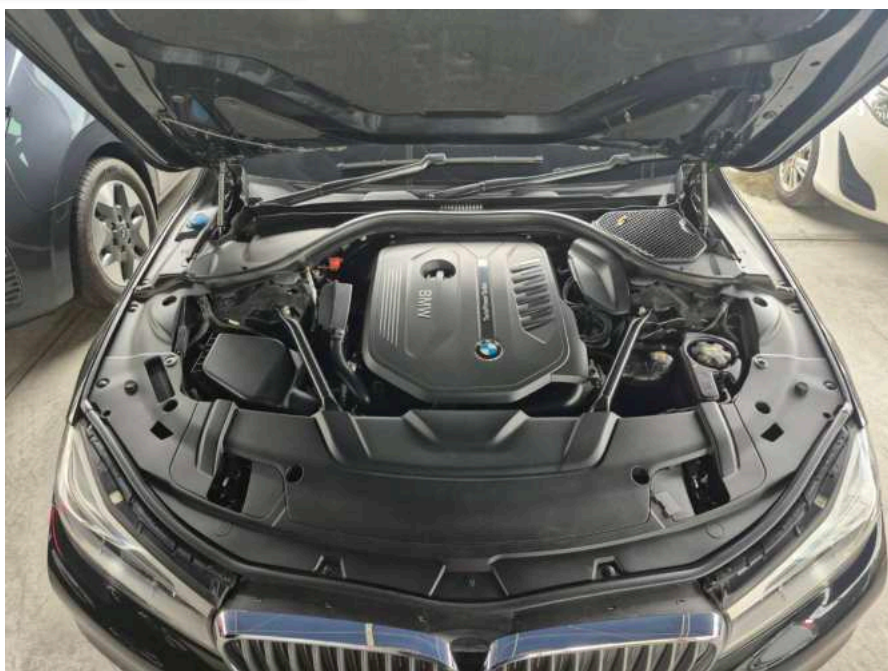
## ภาพห้องเครื่อง

4.1 เครื่องยนต์ไม่พบการรั่วซึม No any leak on engine

4.10 การรั่วไหลของน้ำมัน Fluid Leaks

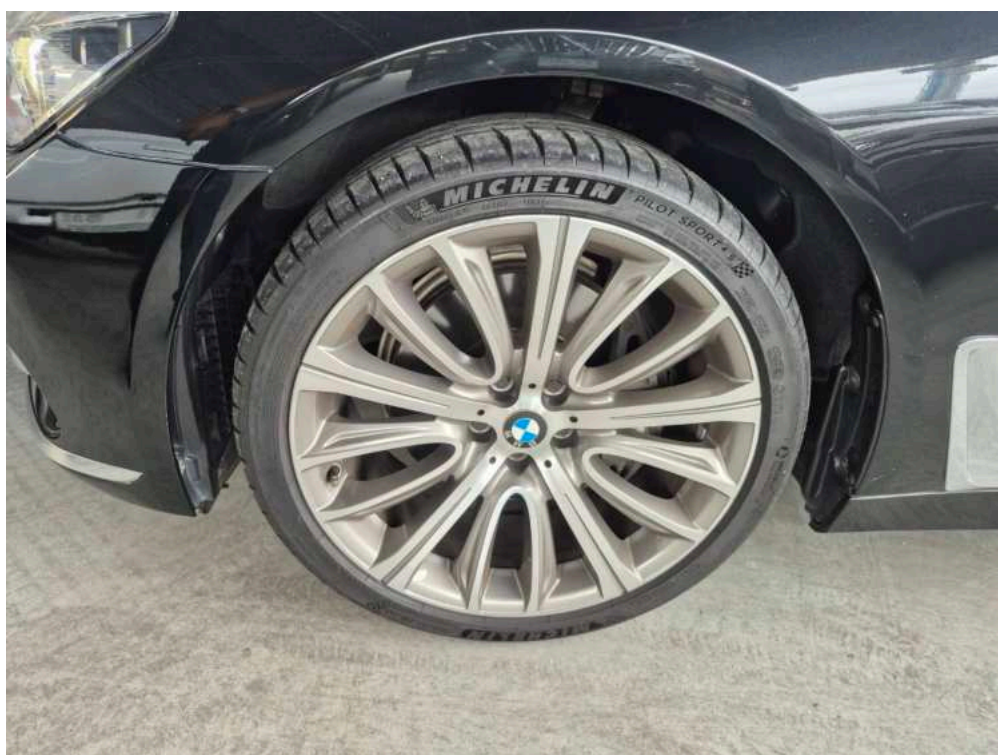
### ขอบยาง ล้อ

5.1 สภาพยางรถยนต์, สัปดาห์/ปี ผลิต Tires Appearance, Year

49/20

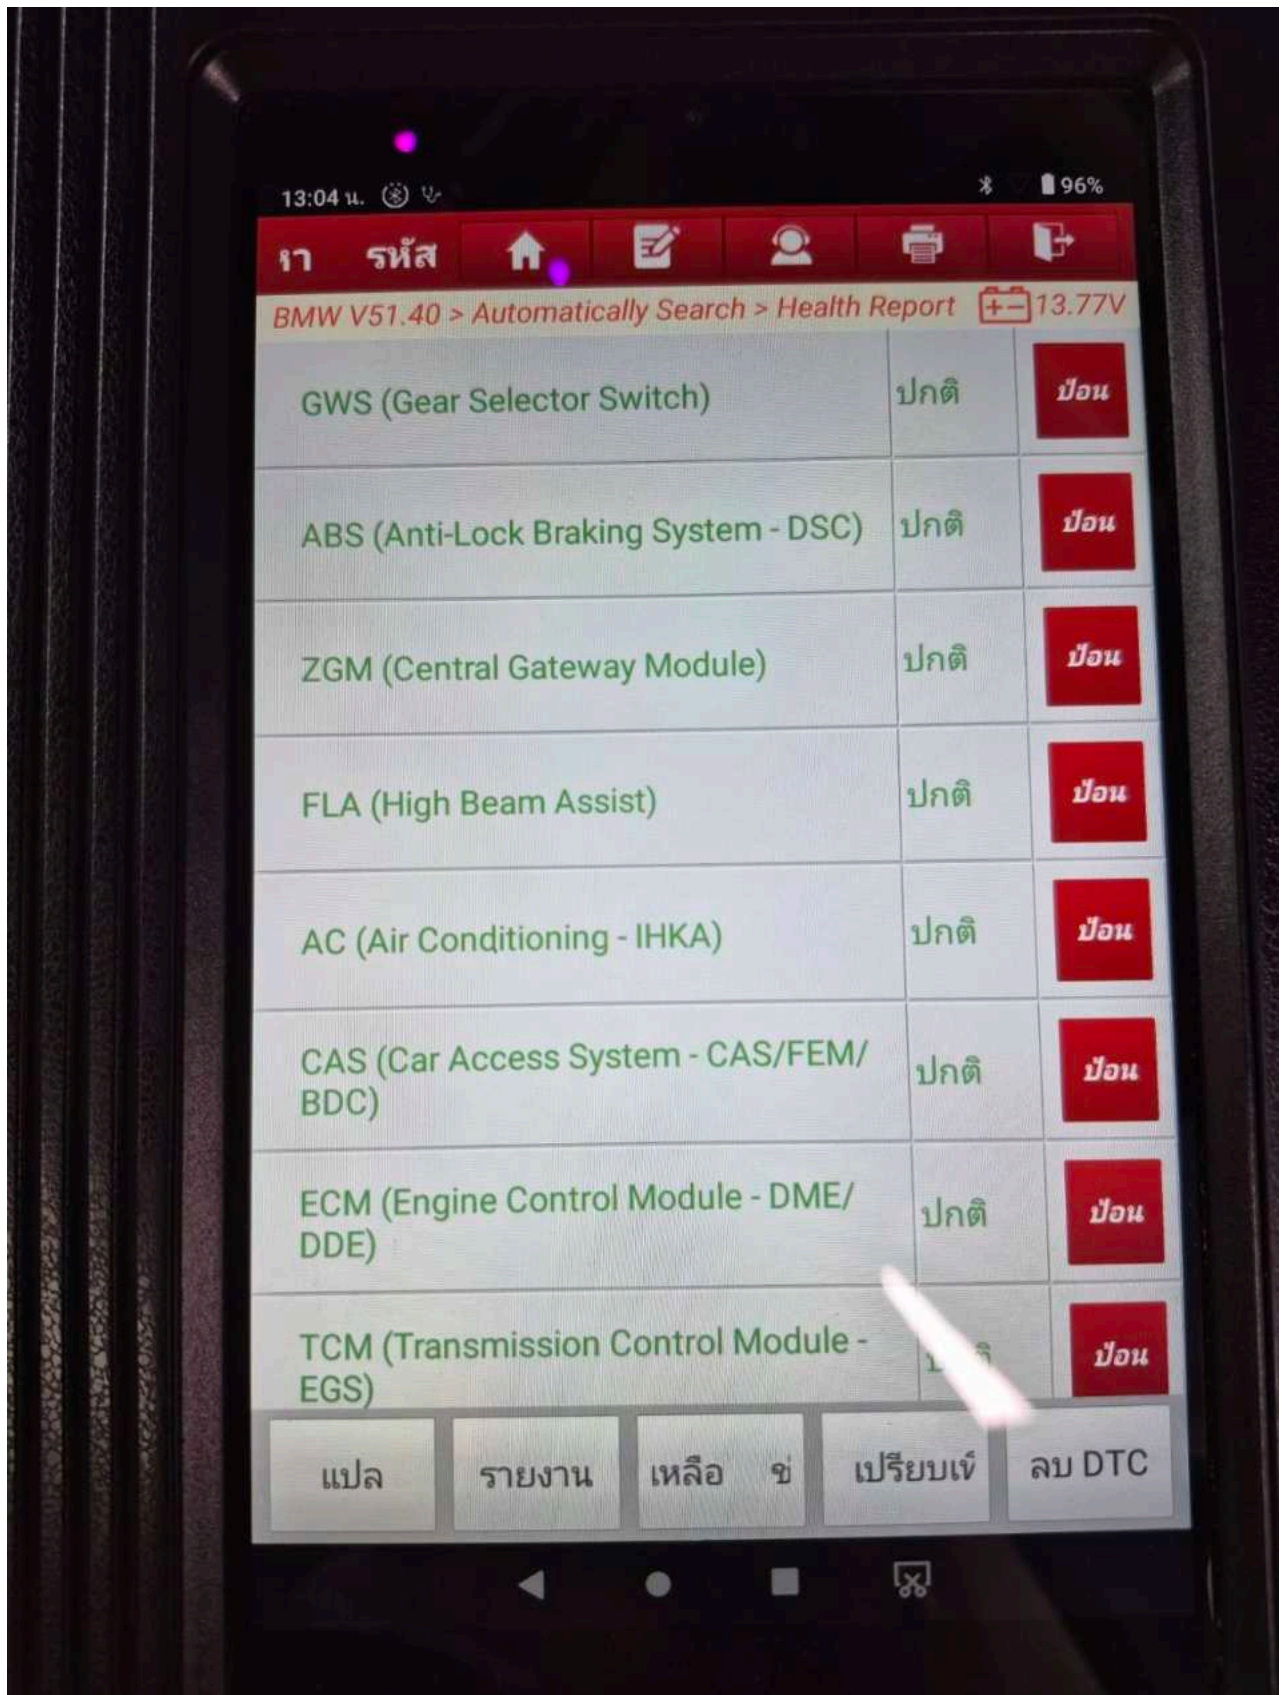
ภาพ OBD

1.5 ระบบการทำงานภายในรถยนต์ OBD II On-Board Diagnostics (OBD)
