# รายงานผล ตรวจสอบสภาพรถยนต์ INSPECTION REPORT

2020 BMW X1 2.0 sDrive20d xLine

MMF54AD060YC36367

I025/0719-17

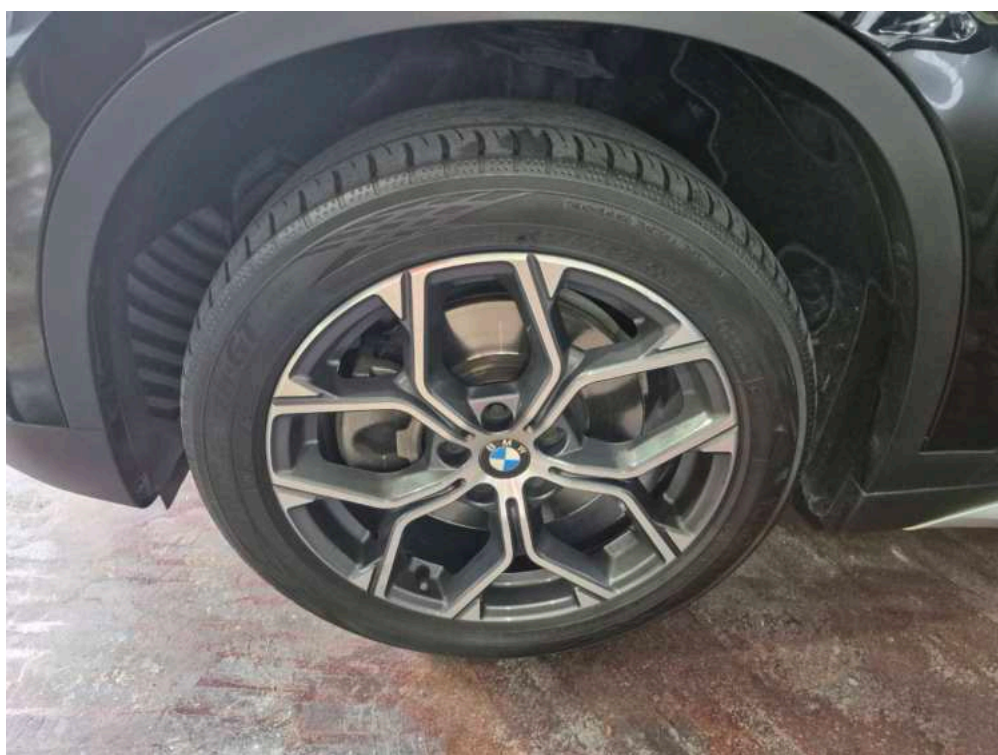
### ขอบยาง ล้อ

51/22
