# รายงานผล ตรวจสอบสภาพรถยนต์ INSPECTION REPORT

2022 BMW X1 2.0 sDrive20d xLine

MMF54AD060Y119465

I025/0719-18

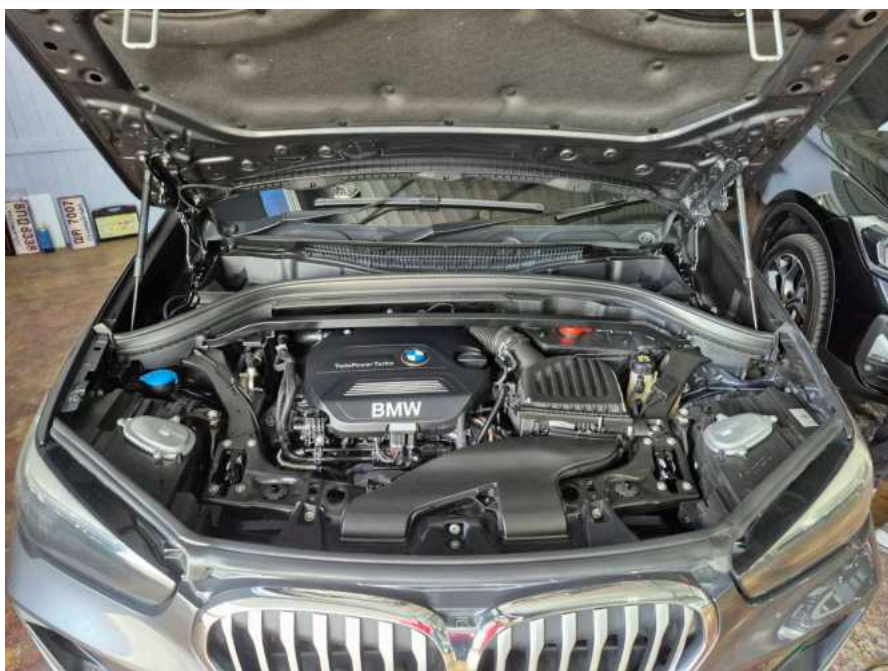
## ภาพห้องเครื่อง

4.1 เครื่องยนต์ไม่พบการรั่วซึม No any leak on engine

4.10 การรั่วไหลของน้ำมัน Fluid Leaks

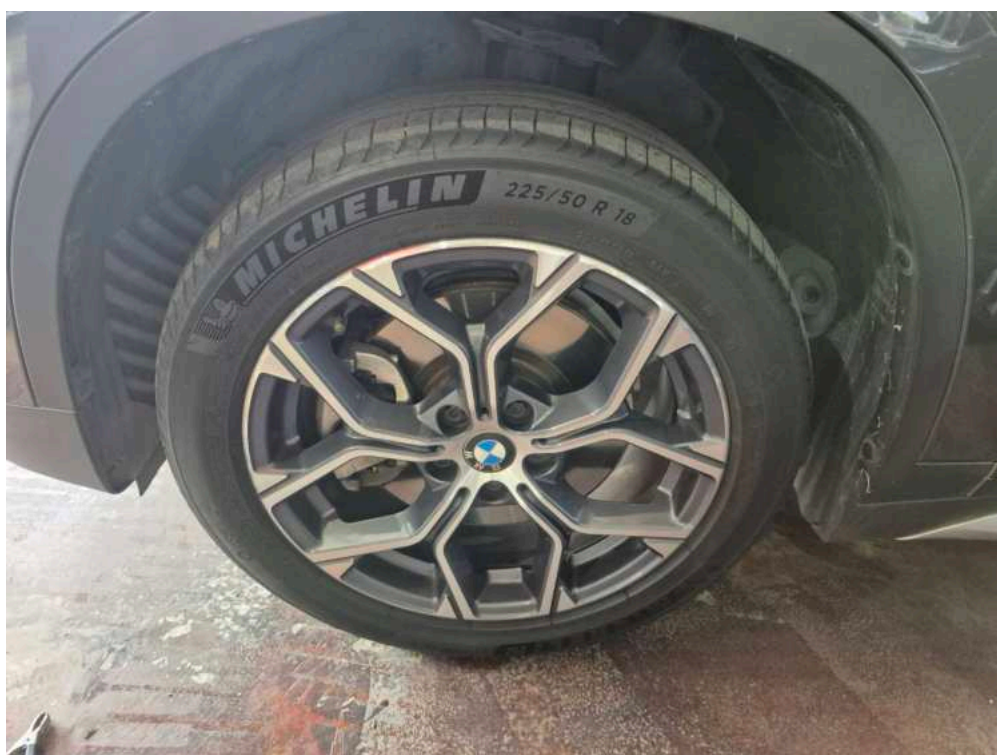
### ขอบยาง ล้อ

5.1 สภาพยางรถยนต์, สัปดาห์/ปี ผลิต Tires Appearance, Year

44/23
