# รายงานผล ตรวจสอบสภาพรถยนต์ INSPECTION REPORT

2019 Ford MUSTANG 2.3 EcoBoost

1FA6P8LH6K5126431

I025/0719-11

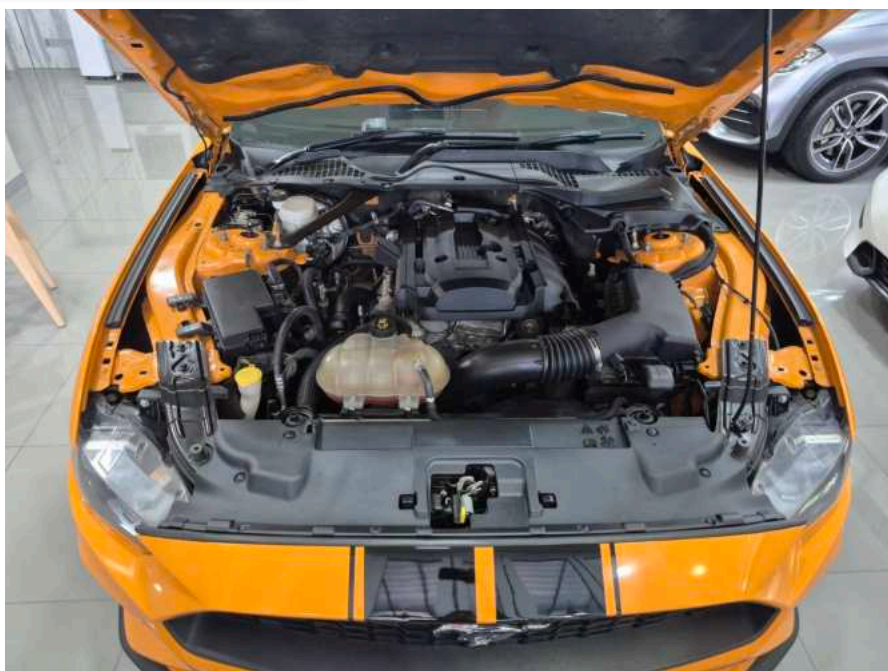
## ภาพห้องเครื่อง

## การทดสอบ แบตเตอรี่ Battery Test

| State of Health | 31 | % |
| Status | REPLACE | |
