# รายงานผล ตรวจสอบสภาพรถยนต์ INSPECTION REPORT

2020 Honda ACCORD 2.0 Hybrid TECH

MRHCV3650KP103296

1025/0719-5

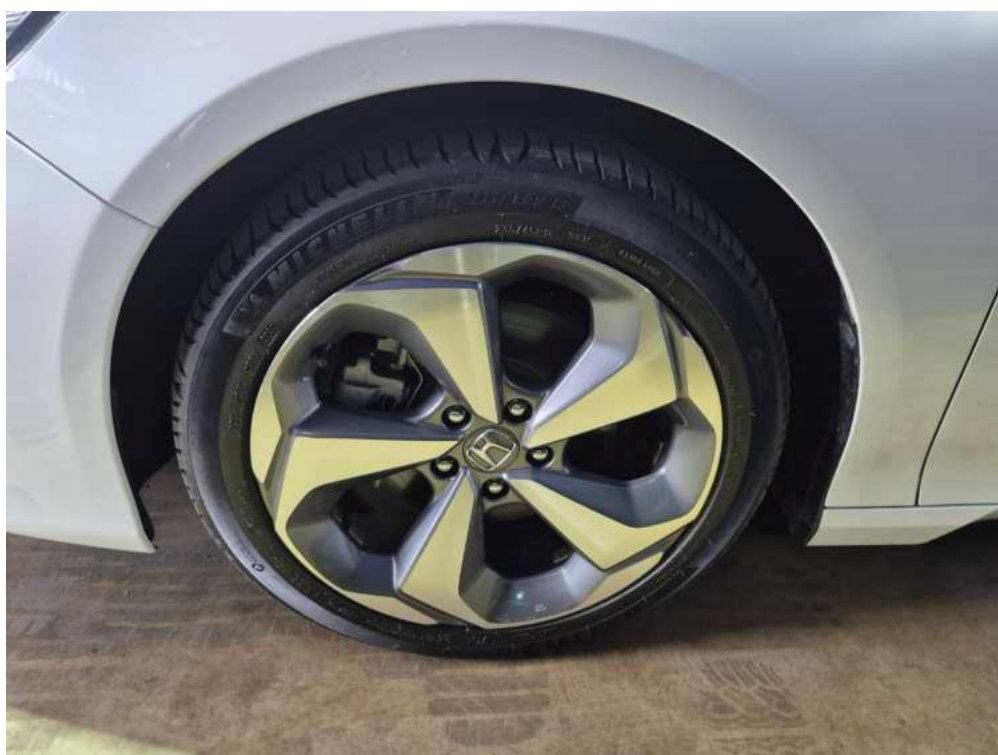
### ขอบยาง ล้อ

32/22
