# รายงานผล ตรวจสอบสภาพรถยนต์ INSPECTION REPORT

2022 Honda BR-V 1.5 EL

MHRDG3880PJ040131

Jul 14, 2025

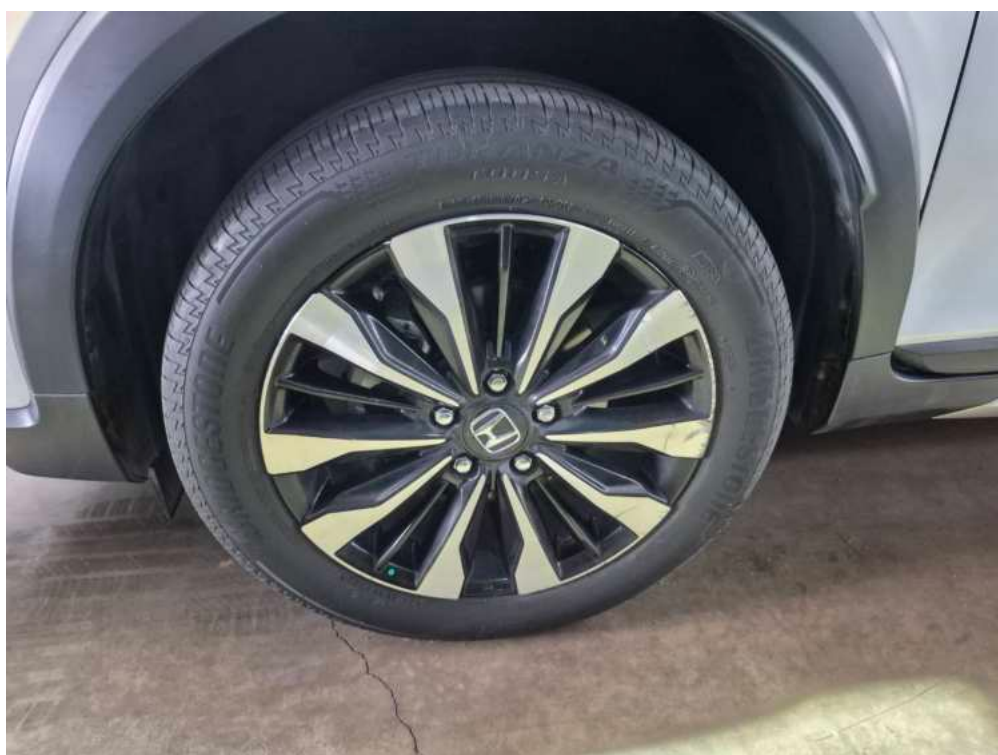
### ขอบยาง ล้อ

### Remark ยาง ล้อ และ เบรก ▾

25/22
