# รายงานผล ตรวจสอบสภาพรถยนต์ INSPECTION REPORT

2015 Honda Brio 1.2 V

MRHDD1840FP100184

Jul 23, 2025

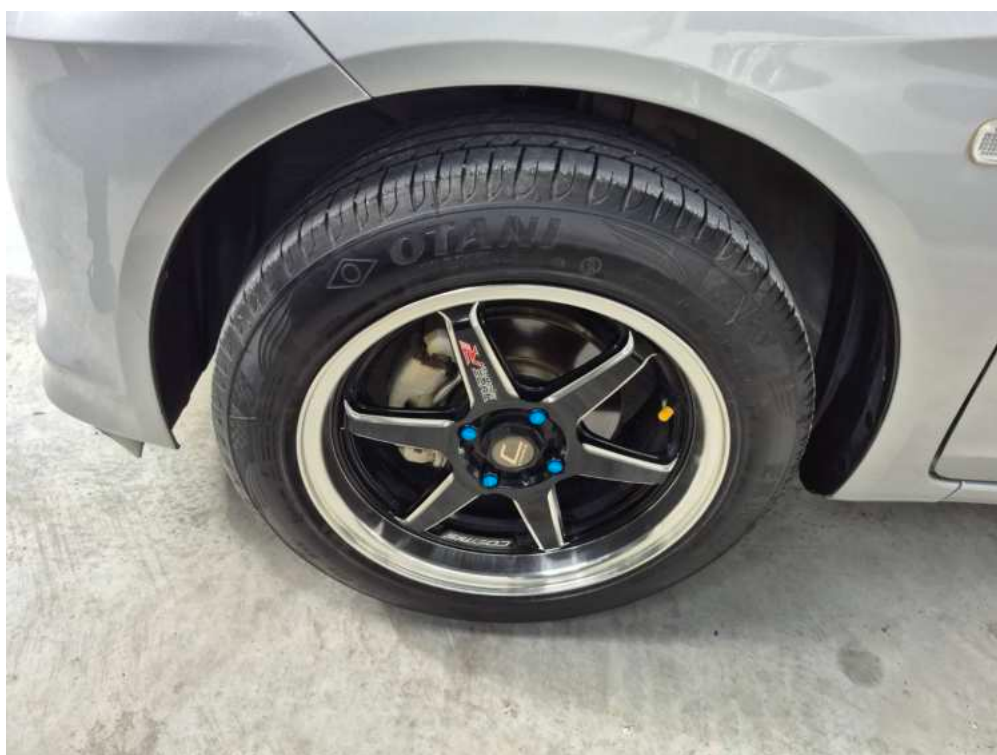
### ขอบยาง ล้อ

15/21
