# รายงานผล ตรวจสอบสภาพรถยนต์ INSPECTION REPORT

2022 Honda CIVIC 2.0 e-HEV EL

MRHFE4640PP100020

Jul 14, 2025

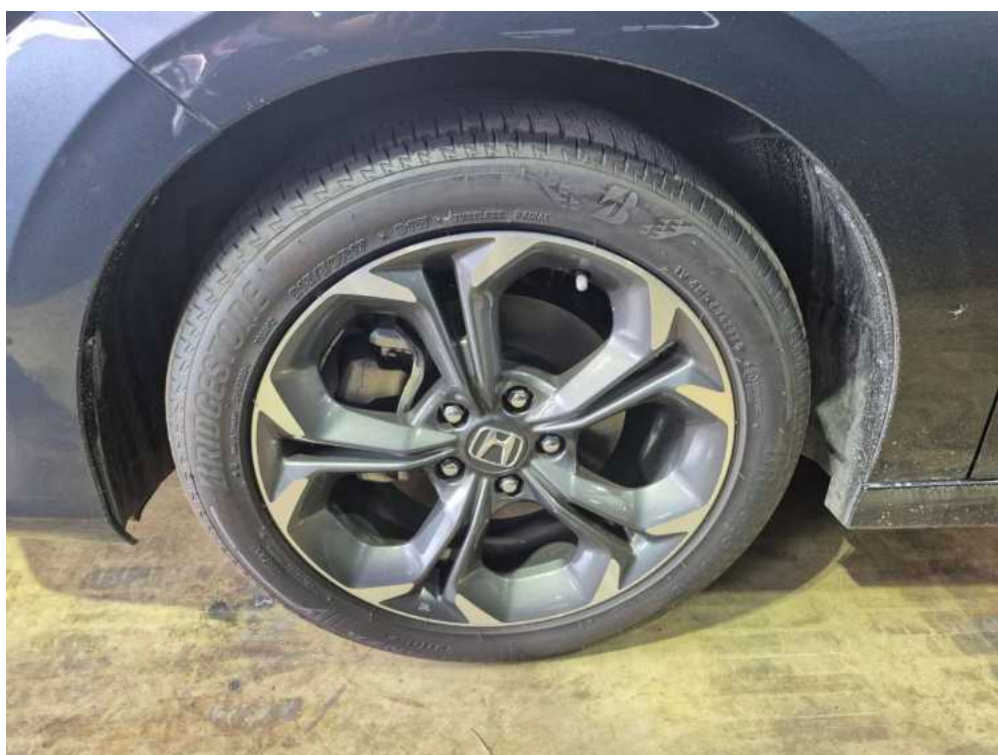
### ขอขยาย ล้อ

29/24
