# รายงานผล ตรวจสอบสภาพรถยนต์ INSPECTION REPORT

2023 Honda CIVIC 2.0 e-HEV RS

MRHFE4680PP102802

Jul 14, 2025

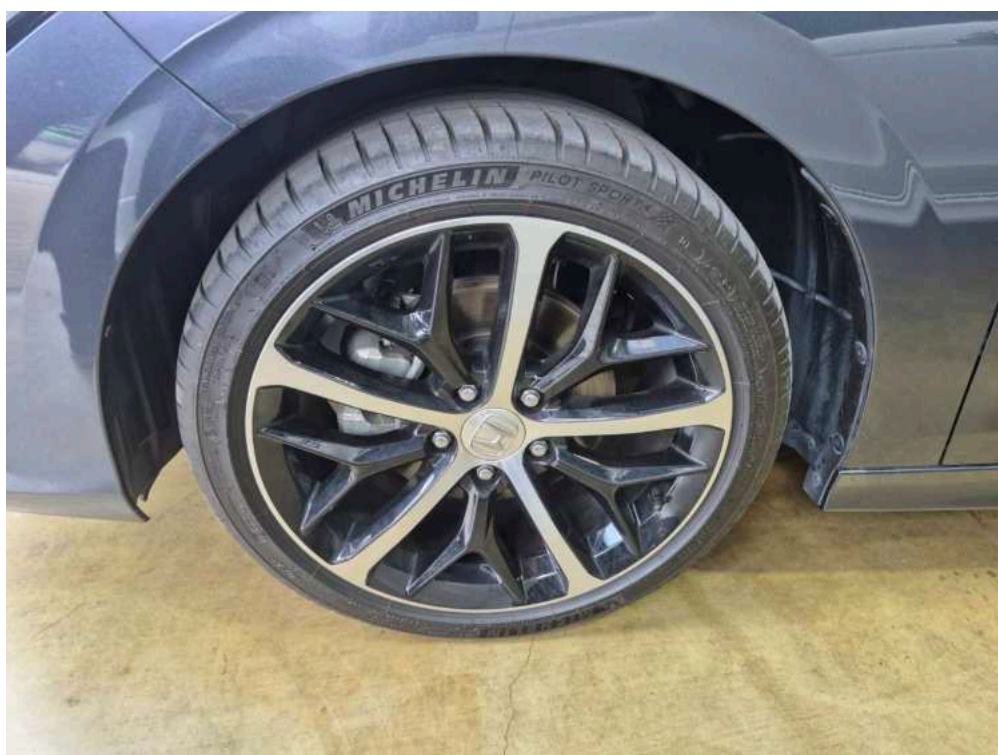
### ขอบยาง ล้อ

48/22
