# รายงานผล ตรวจสอบสภาพรถยนต์ INSPECTION REPORT

2017 Honda CIVIC 1.8 EL

MRHFC6630HT102890

I025/0719-10

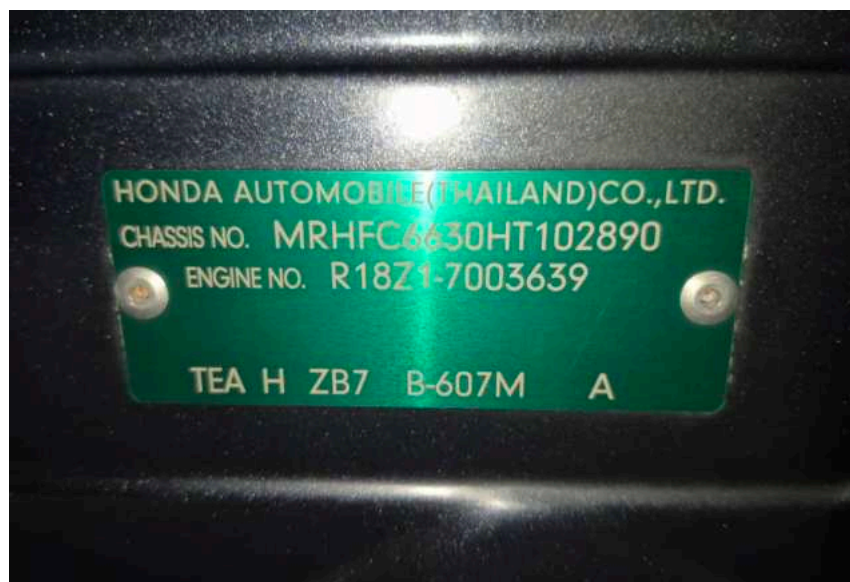
## รูปแผ่นPlate ▾

- ✓ แผ่นเพลทเลขตัวถังมองเห็นได้ชัดเจน
- ✓ ชิ้นส่วนประกอบตัวถังรถ ผ่านการวัดค่าความหนาของสีแล้ว
- ✓ สีรถตรงตามส่นาเอกสารจดทะเบียน

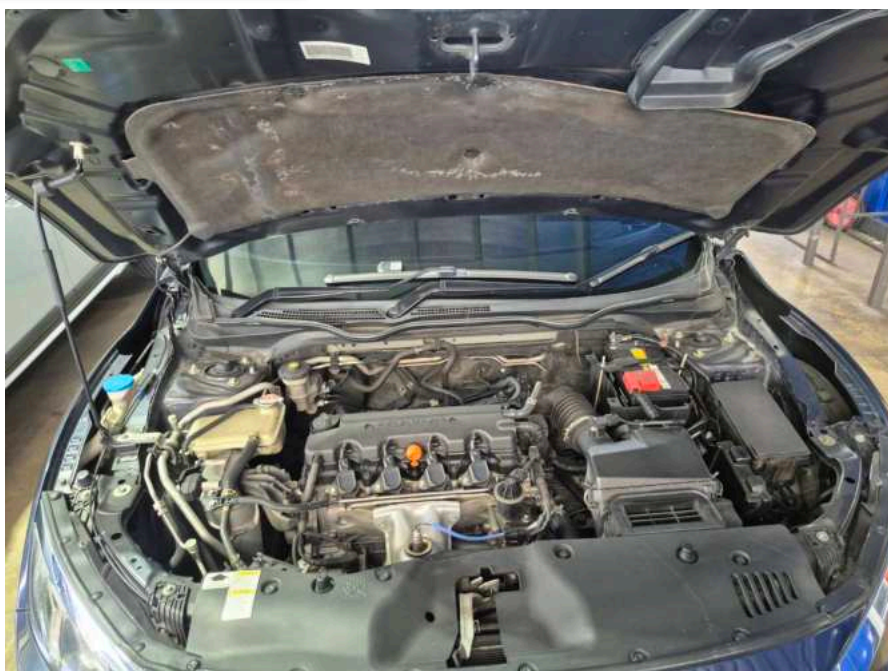
## ภาพห้องเครื่อง

สตาร์ทติด ( Start Normally )

| Status | REPLACE | |

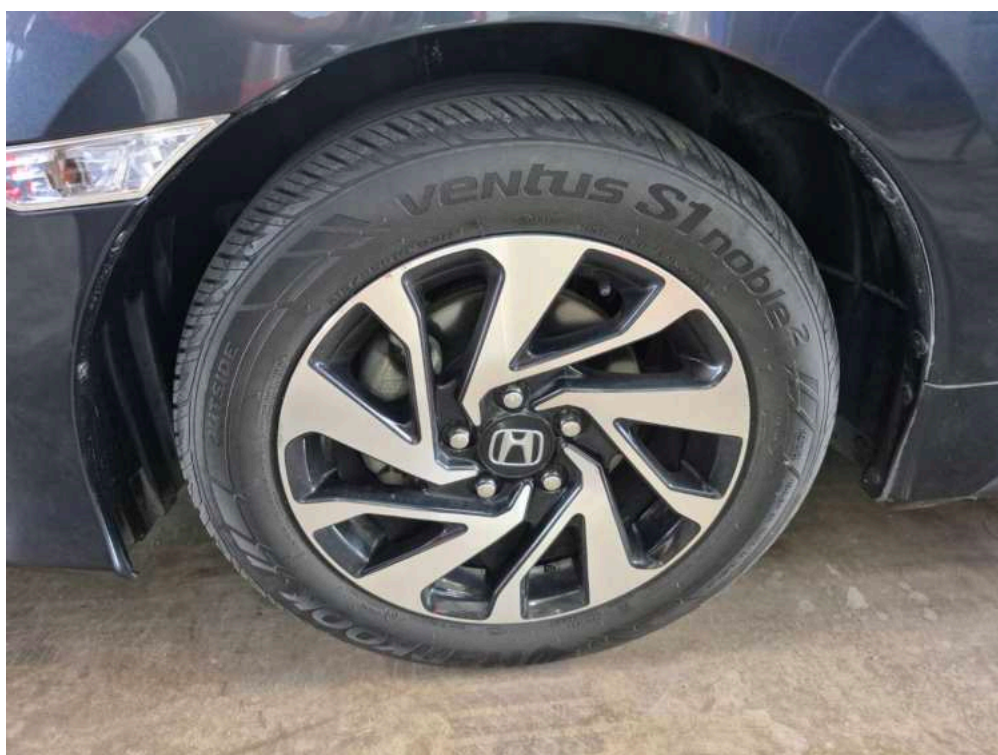
### ขอบยาง ล้อ

22/23
