# รายงานผล ตรวจสอบสภาพรถยนต์ INSPECTION REPORT

2019 Honda CIVIC 1.8 EL

MRHFC6630KT103987

I025/0719-8

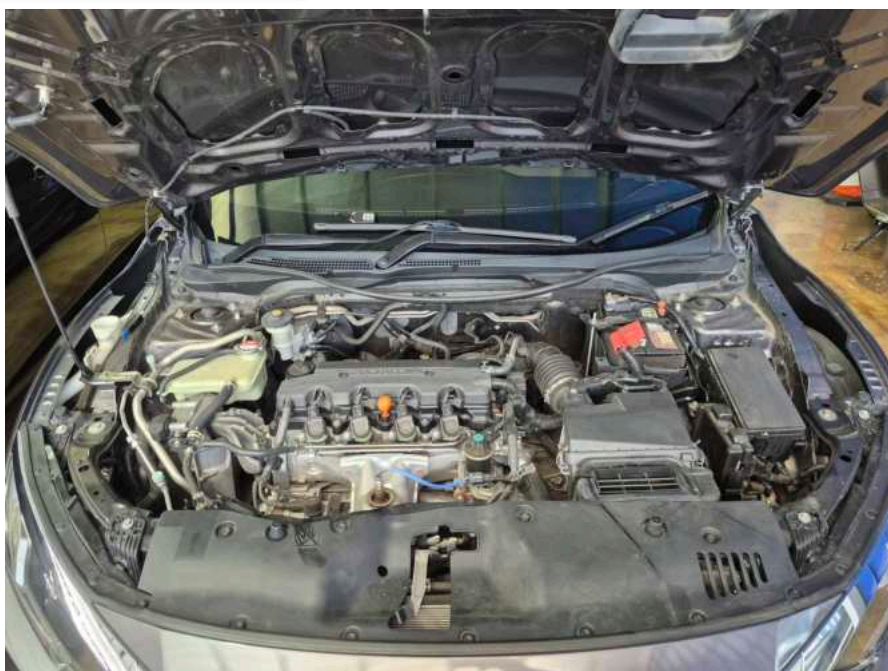
## ภาพห้องเครื่อง

## การทดสอบ แบตเตอรี่ Battery Test

| Voltage | 12.02 | V |
| Rating | 400 | CCA |
| Current | 277 | CCA |
| Internal resistance | 10.09 | mΩ |
| State of Charge | 27 | % |
| State of Health | 48 | % |
| Status | CAUTION | |

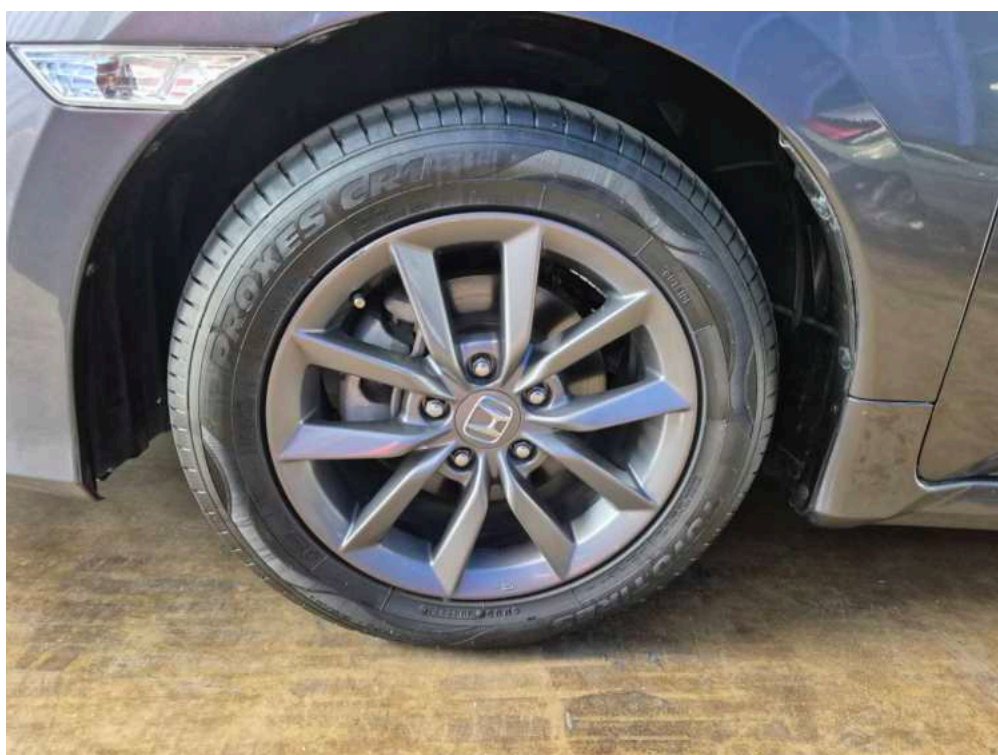
### ขอบยาง ล้อ

36/23
