# รายงานผล ตรวจสอบสภาพรถยนต์ INSPECTION REPORT

2023 Honda CIVIC 2.0 e-HEV RS

MRHFE4680PP105710

Jul 14, 2025

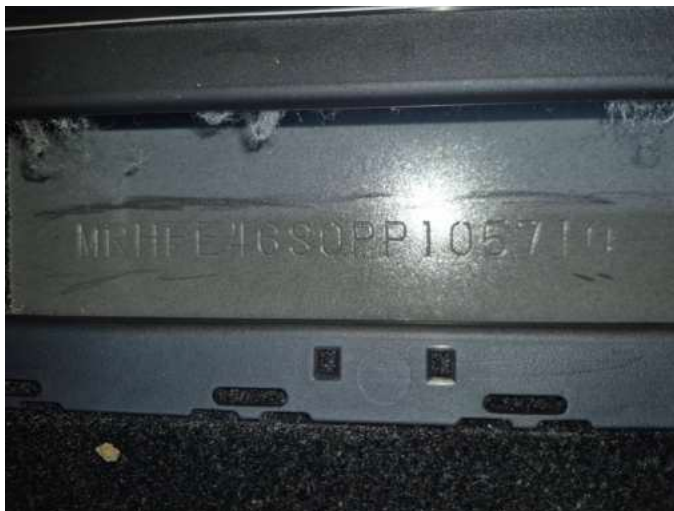
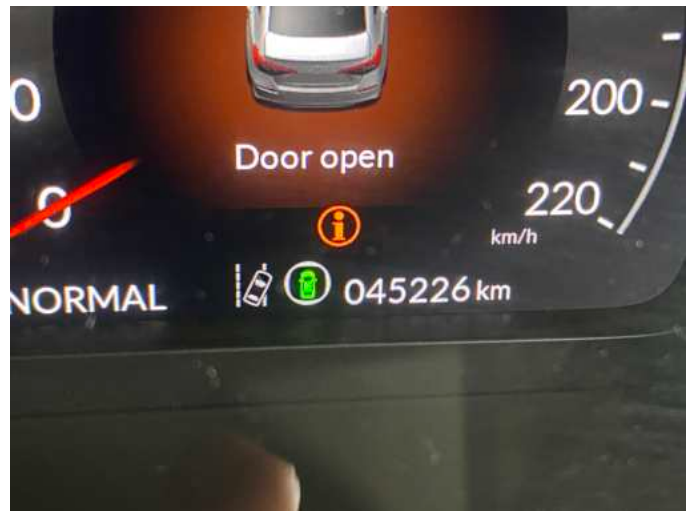
## รูปเลขไมล์ (Mileage Picture) : ▾

45,226

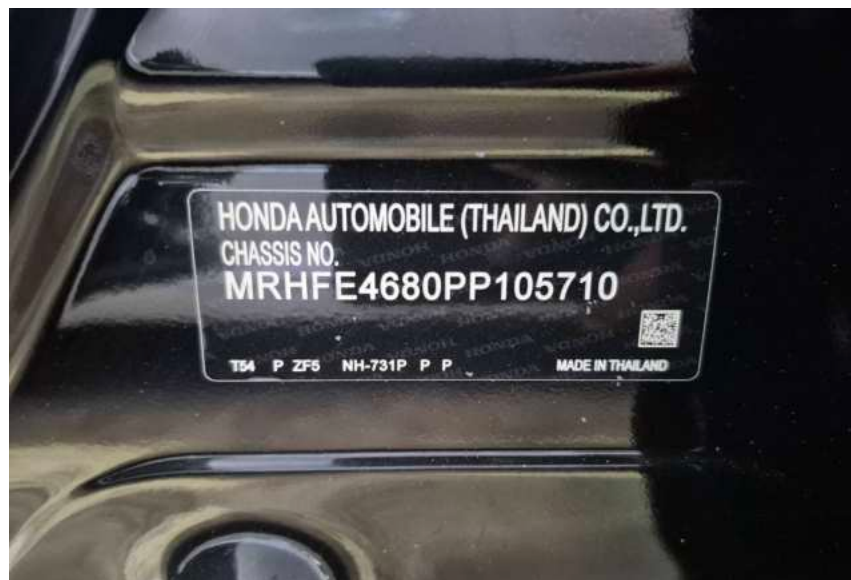
## รูปแผ่นPlate ▾

- ✓ แผ่นเพลทเลขตัวถังมองเห็นได้ชัดเจน
- ✓ ชิ้นส่วนประกอบตัวถังรถ ผ่านการวัดค่าความหนาของสีแล้ว
- ✓ สีรถตรงตามส่นาเอกสารจดทะเบียน

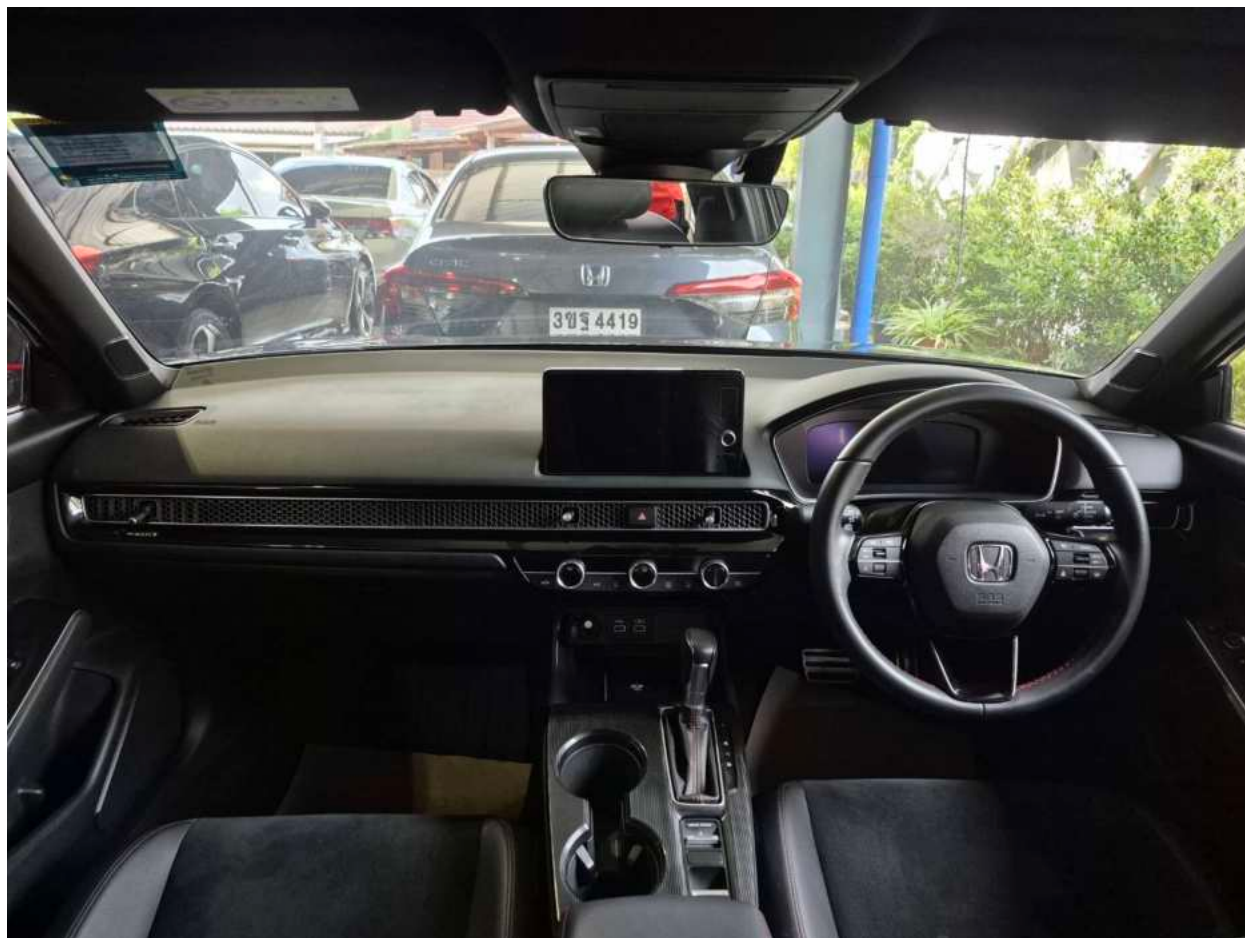
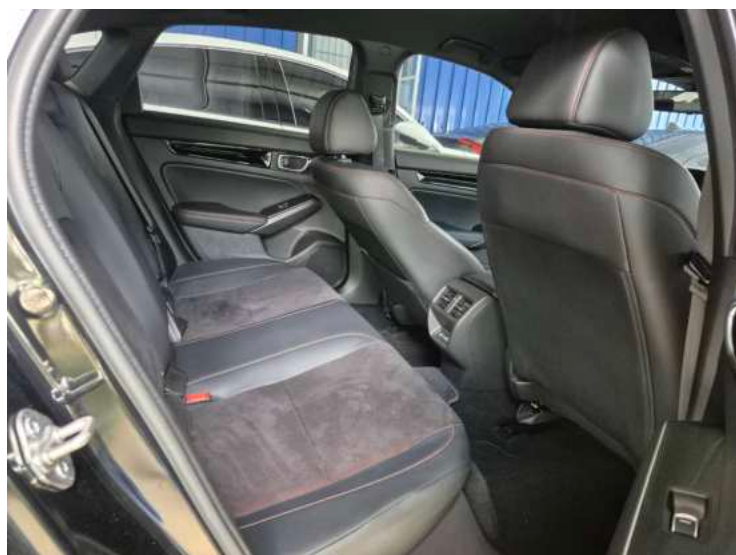
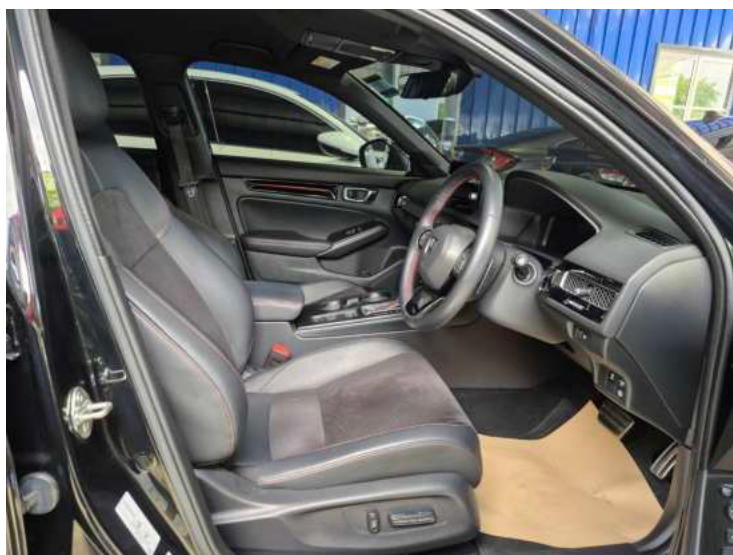
## ภาพภายใน

- ✓ ระบบปรับอากาศ [ผ่าน]
- ✓ ไฟส่องสว่าง [ผ่าน]
- ✓ ไฟเลี้ยว/ไฟฉุกเฉิน [ผ่าน]
- ✓ หน้าปัดและมาตรวัด [ผ่าน]
- ✓ เข็มชี้ดิรภัย [ผ่าน]
- ✓ แตร [ผ่าน]
- ✓ เครื่องเล่นเพลง [ผ่าน]
- ✓ ระบบปัดน้ำฝน [ผ่าน]
- ✓ เบาะนั่งยึดแน่น [ผ่าน]
- ✓ กระจกไฟฟ้า [ผ่าน]

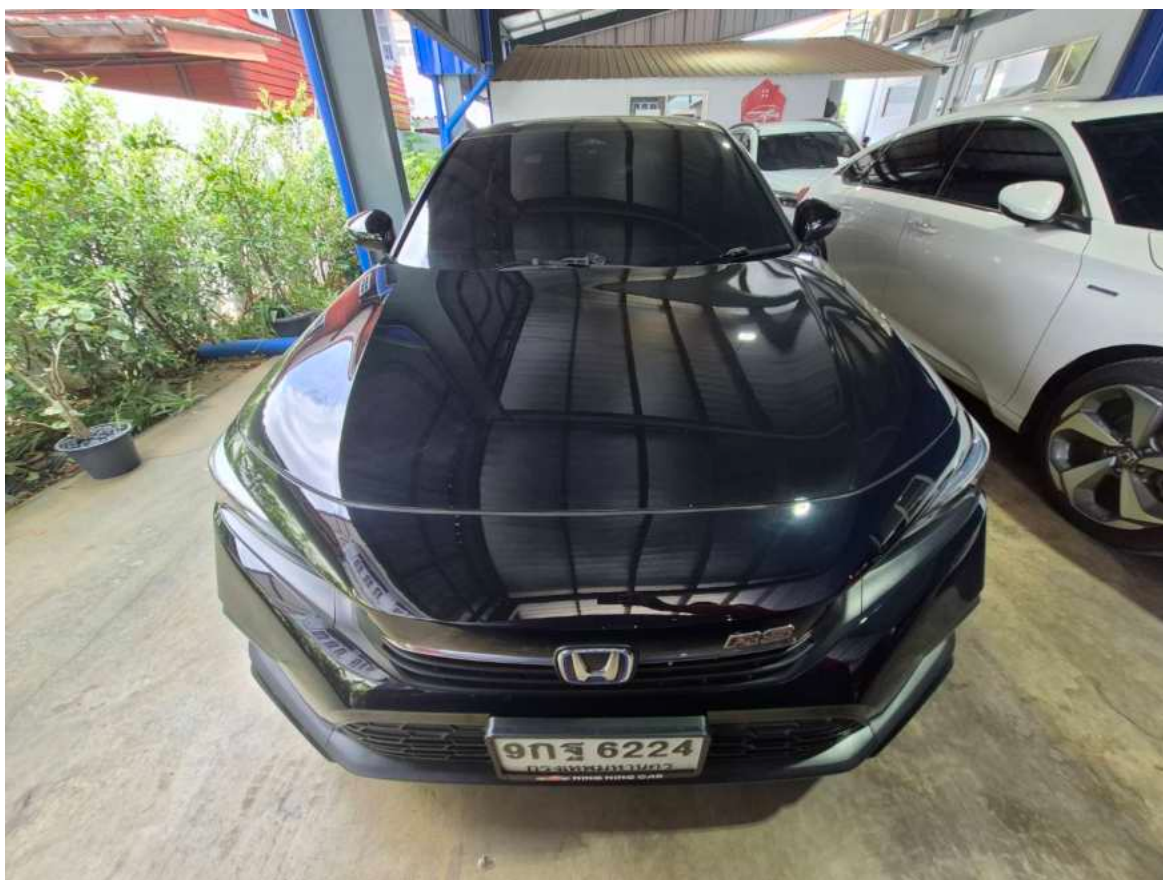
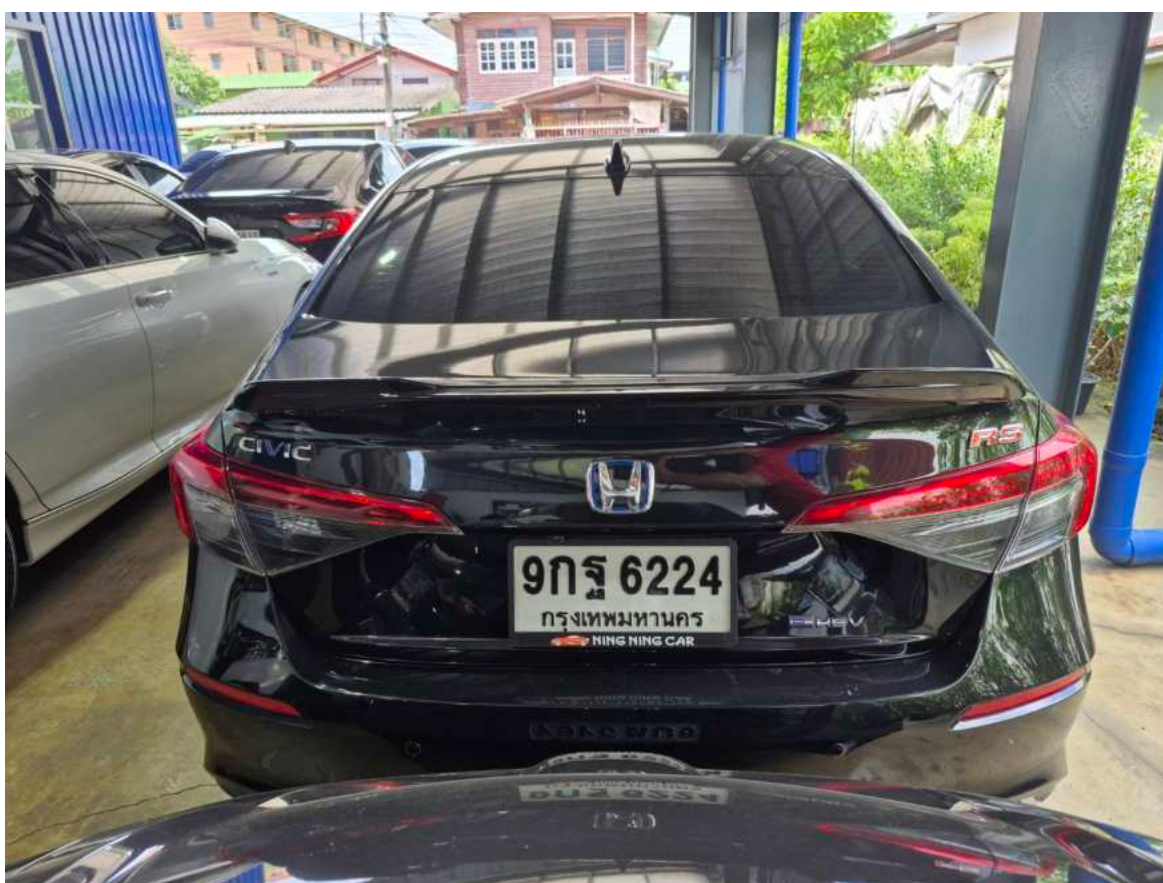
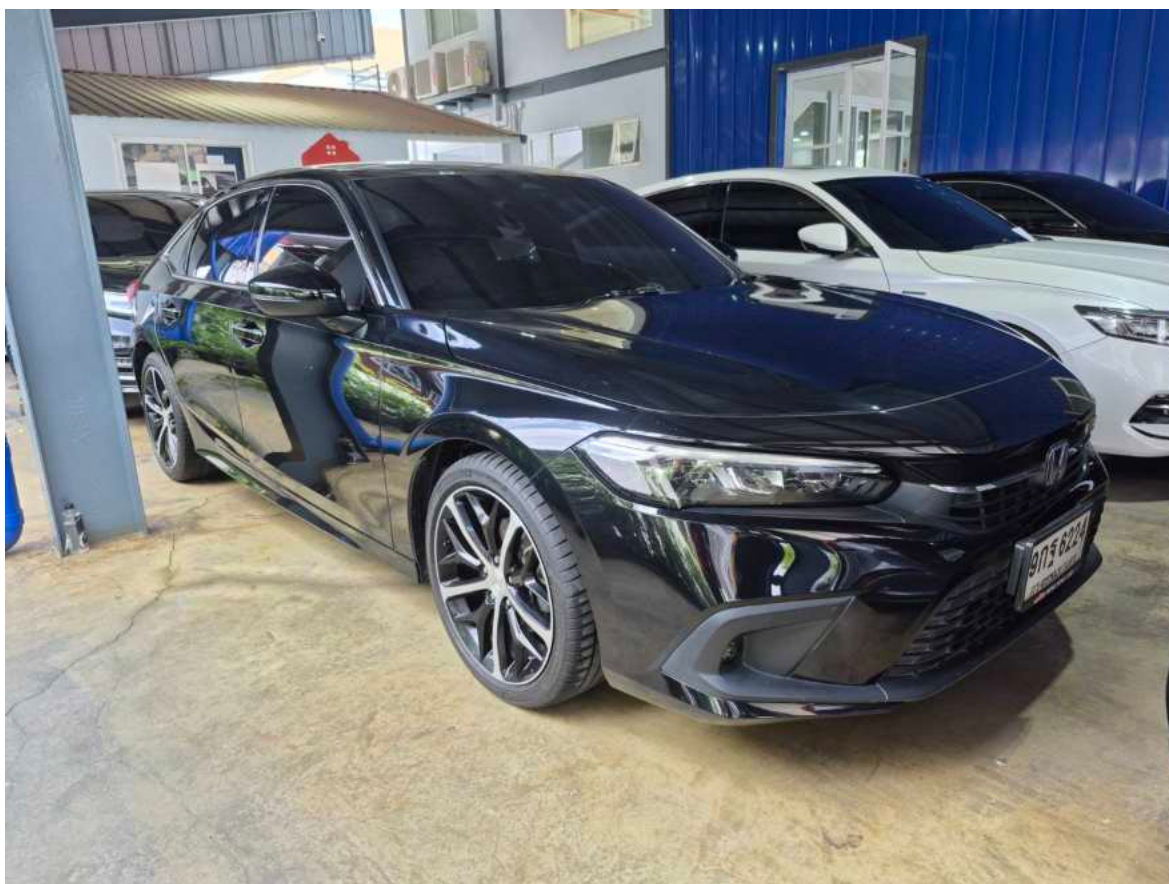
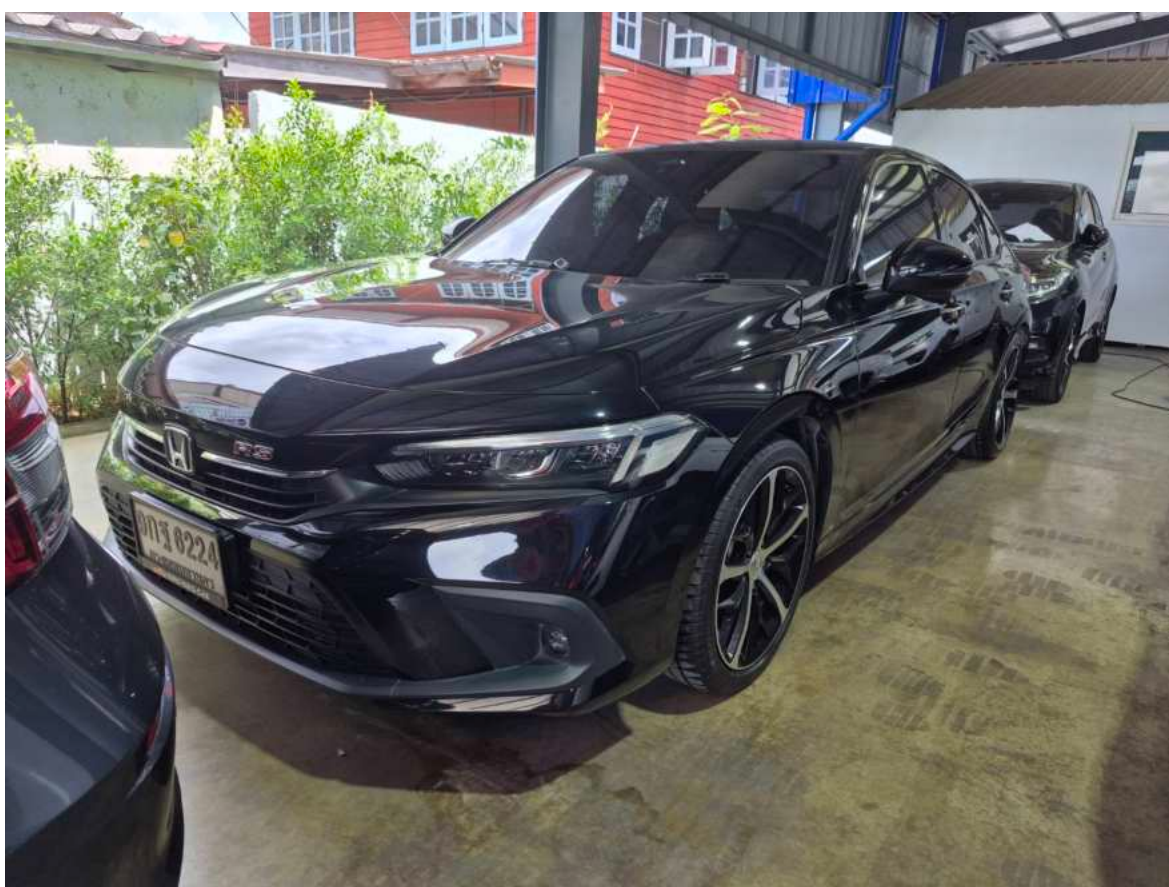
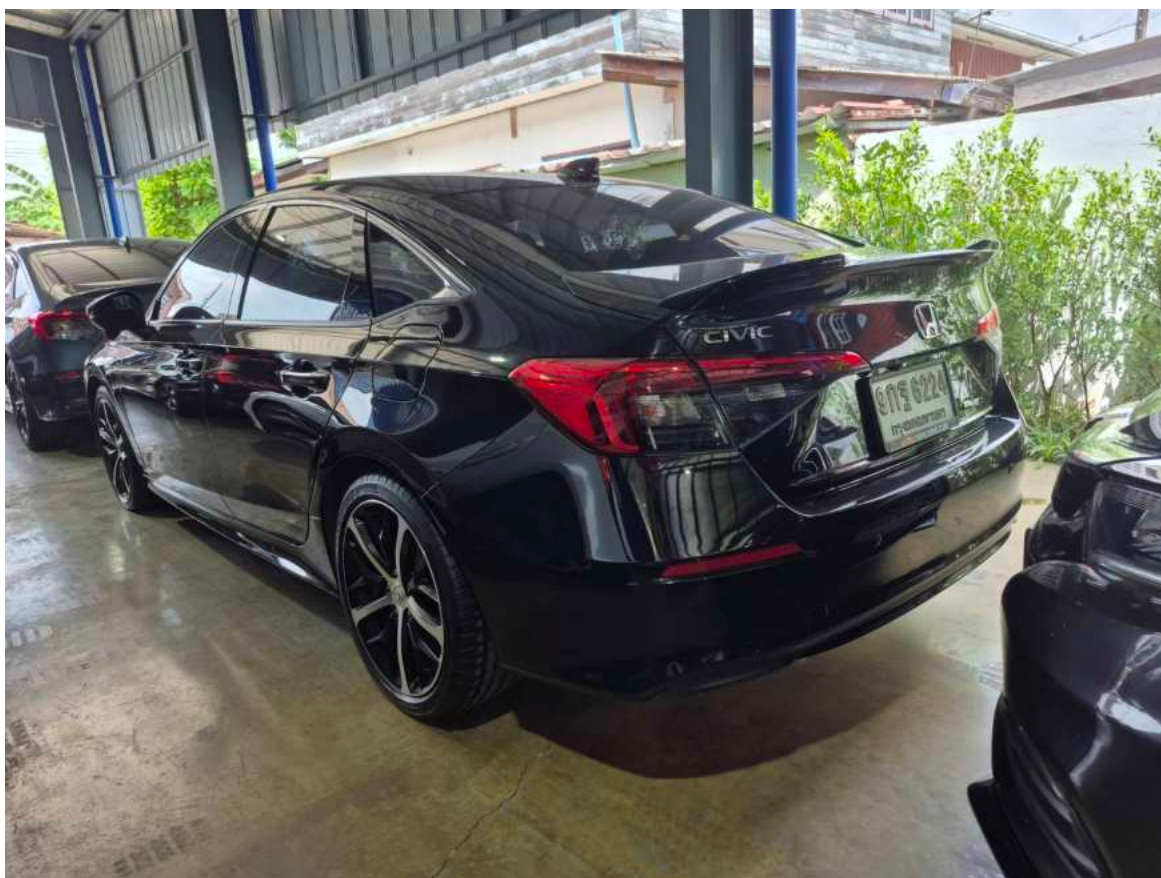
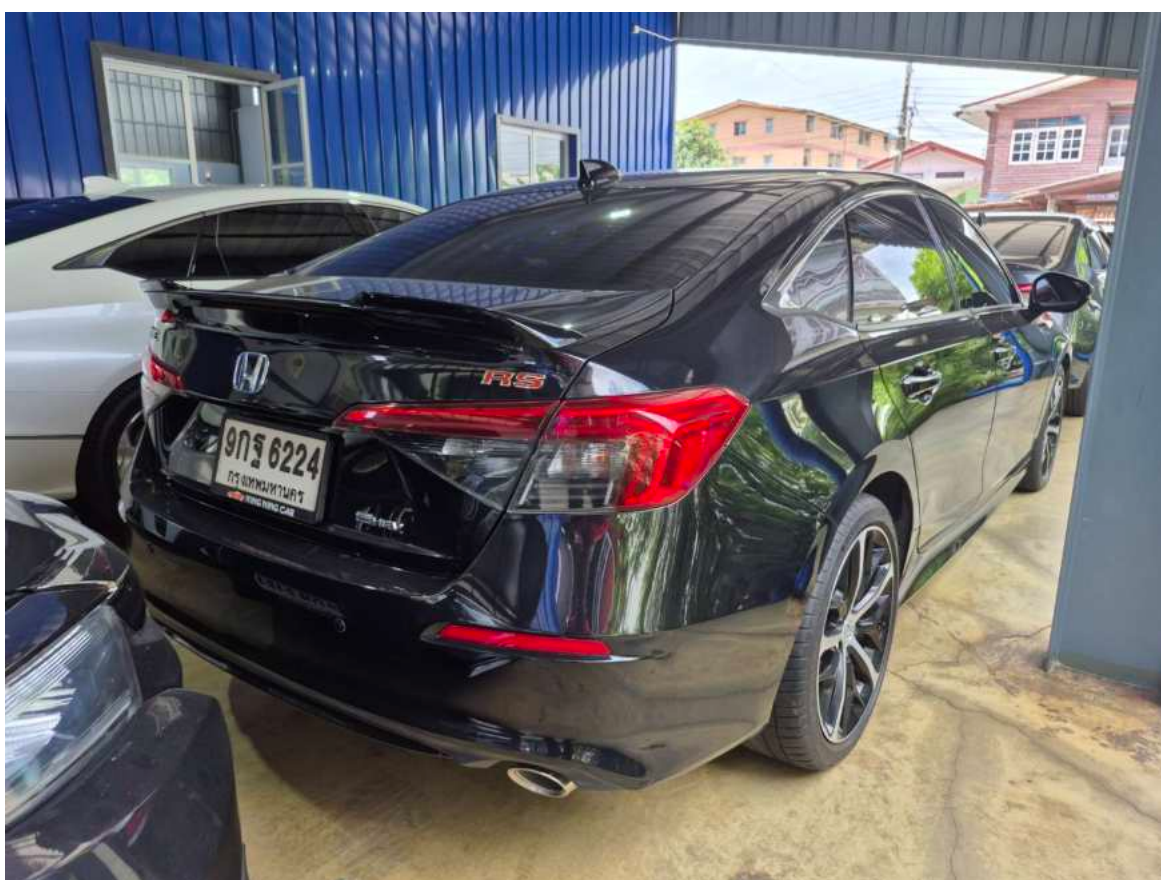
## ภาพภายนอก

ประเมินสภาพรวม: ผ่าน

รายการที่รอการแก้ไข: ไม่พบรายการแก้ไข

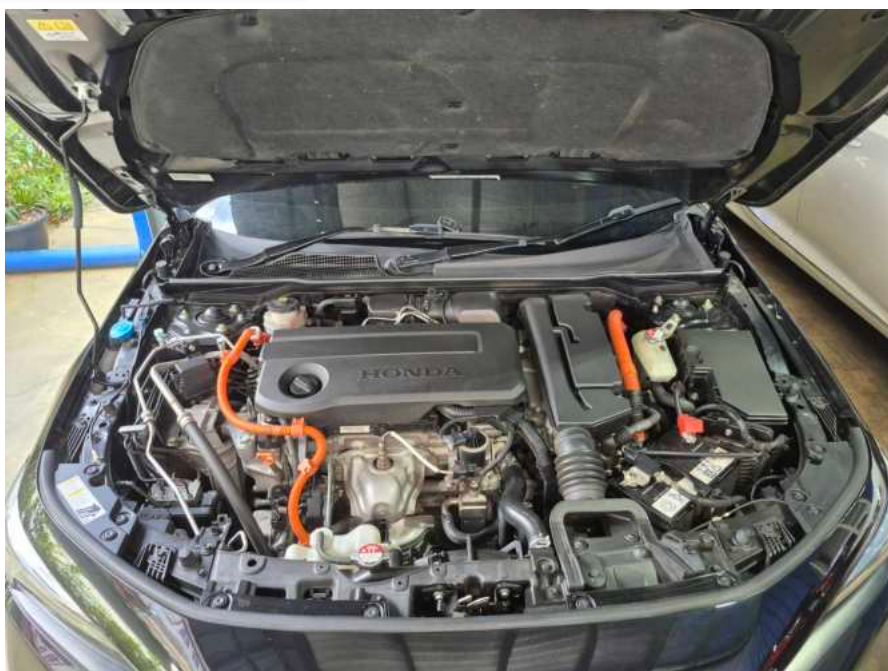
## ภาพห้องเครื่อง

- ✓ รอบเดินเบาของเครื่องยนต์ปกติ
- ✓ ไม่มีปัญหาการสตาร์ทเครื่อง
- ✓ ระบบระบายความร้อนเครื่องยนต์แสดงค่าปกติ
- ✓ ไม่เกิดเสียงจากชิ้นส่วนหรือสายพานหน้าห้องเครื่อง
- ✓ ระบบเบรคไม่มีรอยร้าวซึม
- ✓ เครื่องยนต์ไม่มีคราบ/รอยร้าวซึม

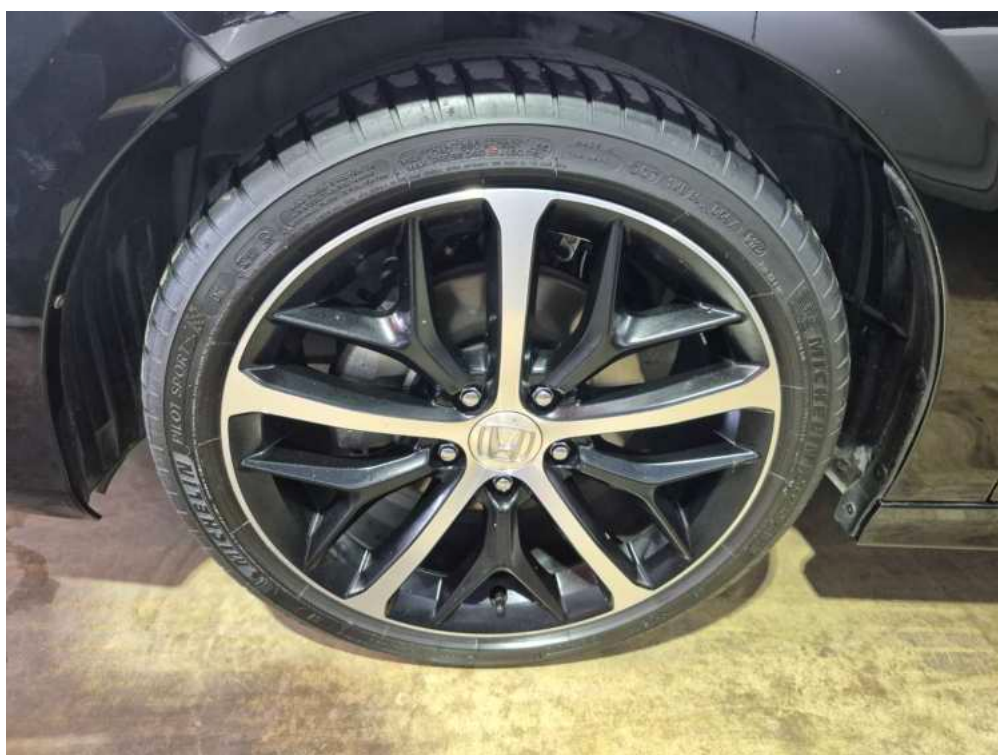
### ขอบยาง ล้อ

01/23
