# รายงานผล ตรวจสอบสภาพรถยนต์ INSPECTION REPORT

2010 Honda JAZZ 1.5 V

I025/0719-32

MRHGE8850DP201668

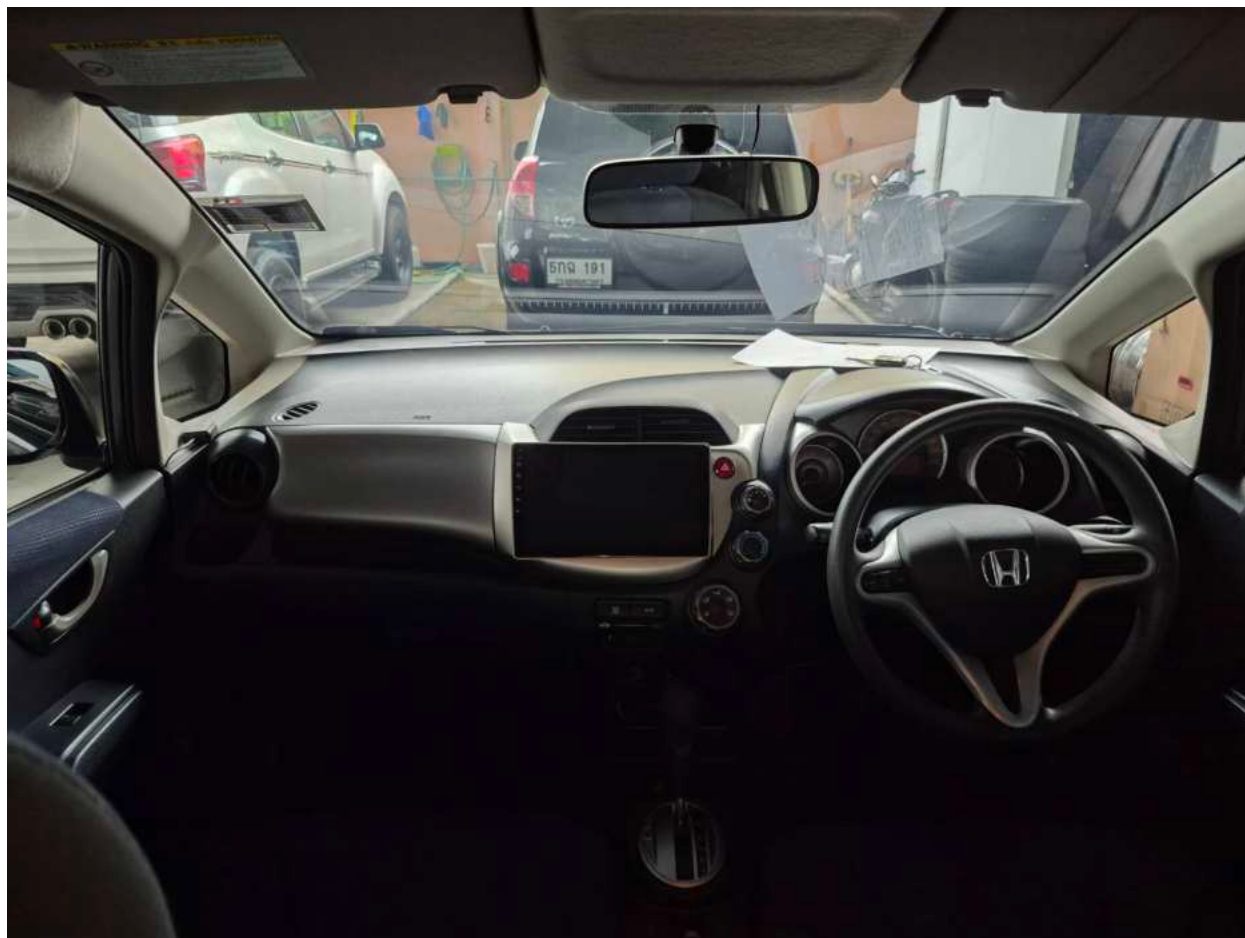
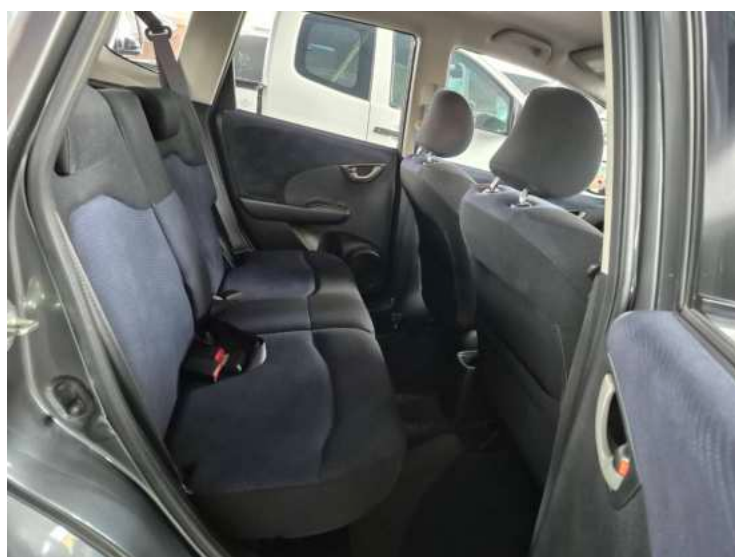
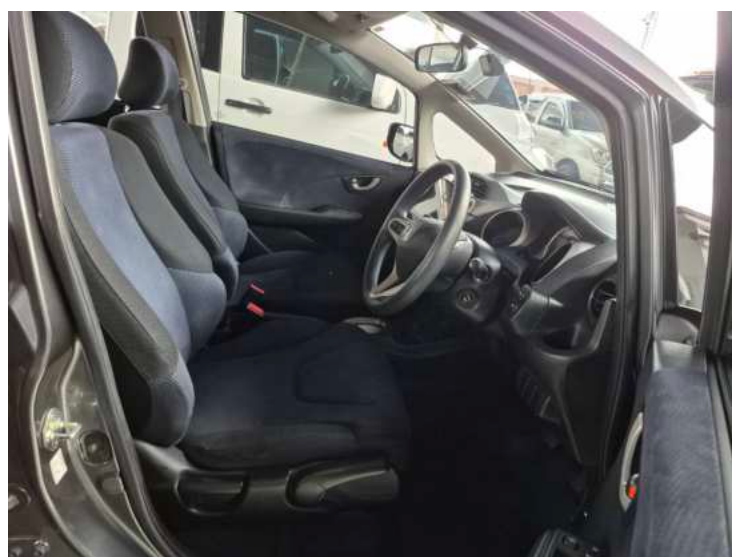
## ภาพภายใน

ประเมินสภาพรวม: ผ่าน  
อุปกรณ์หลัก/อุปกรณ์เสริมขณะขับขึ้น

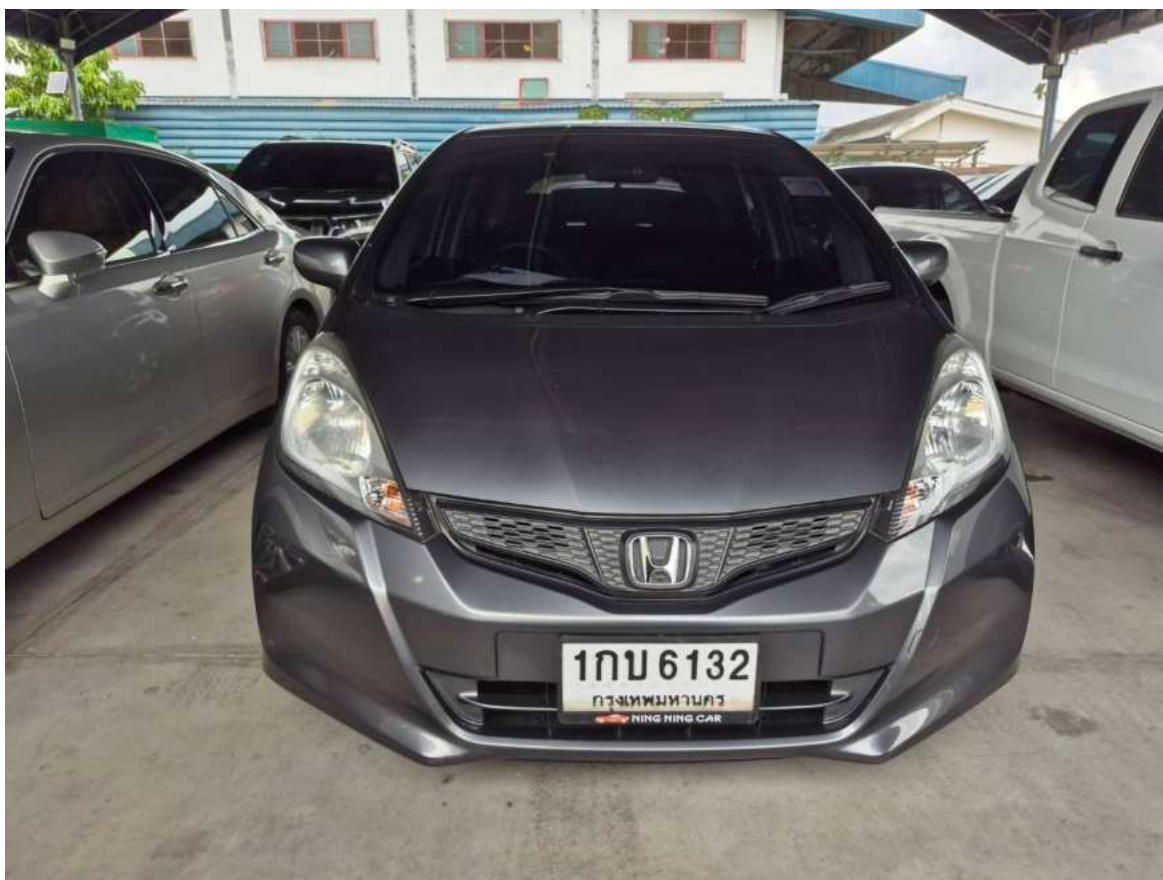
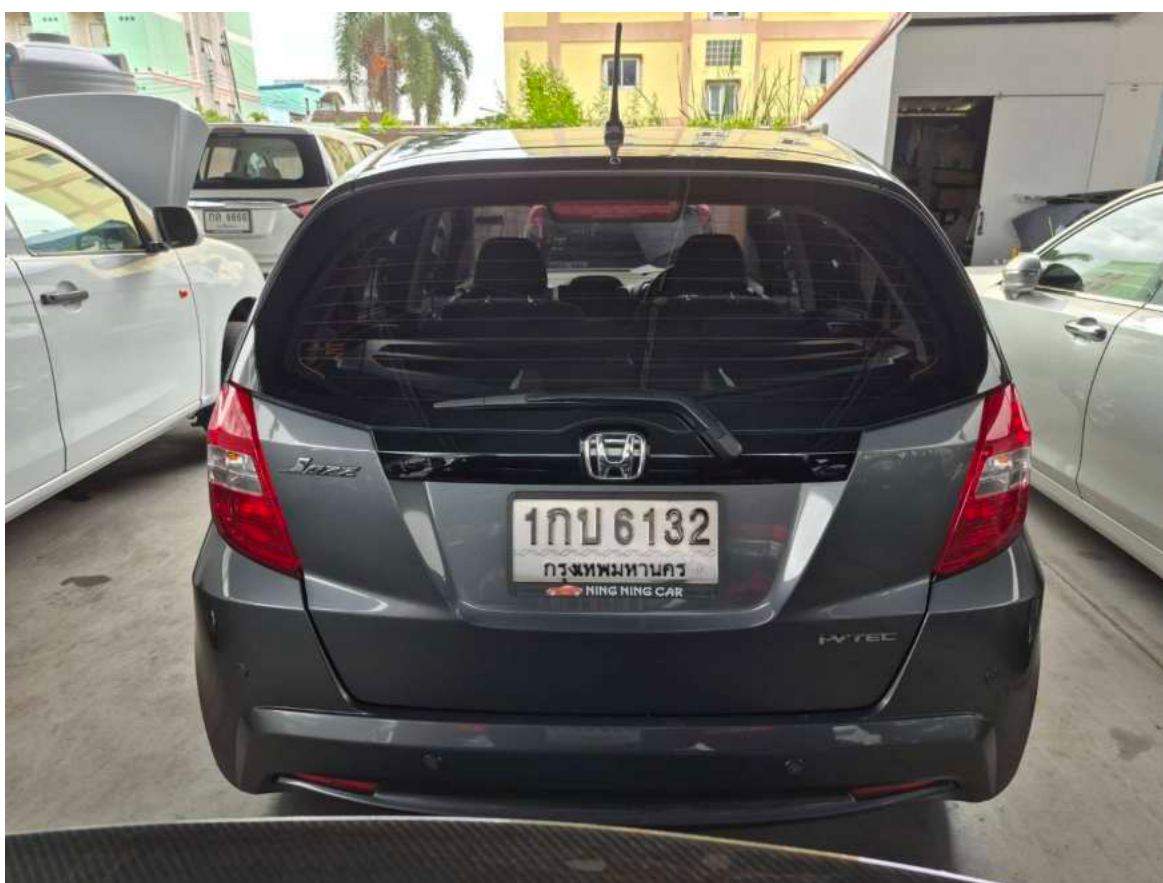
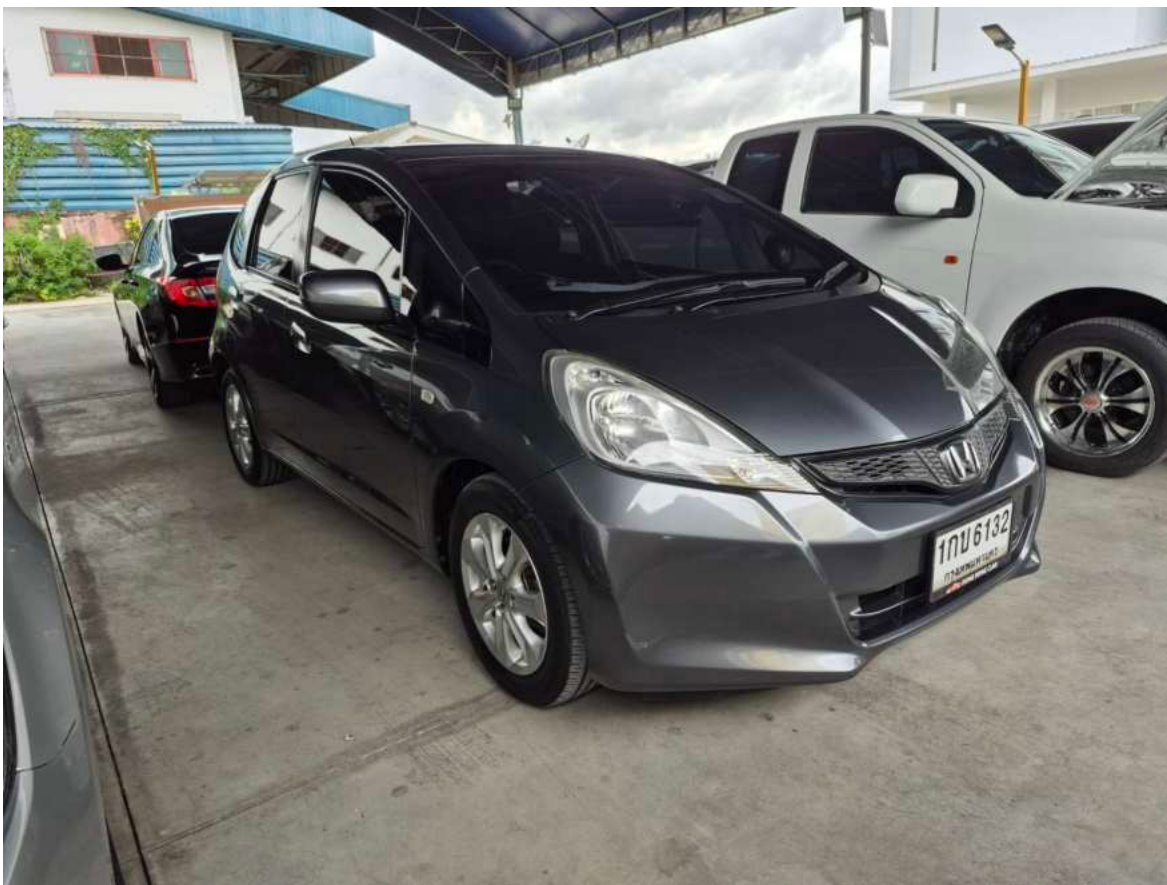
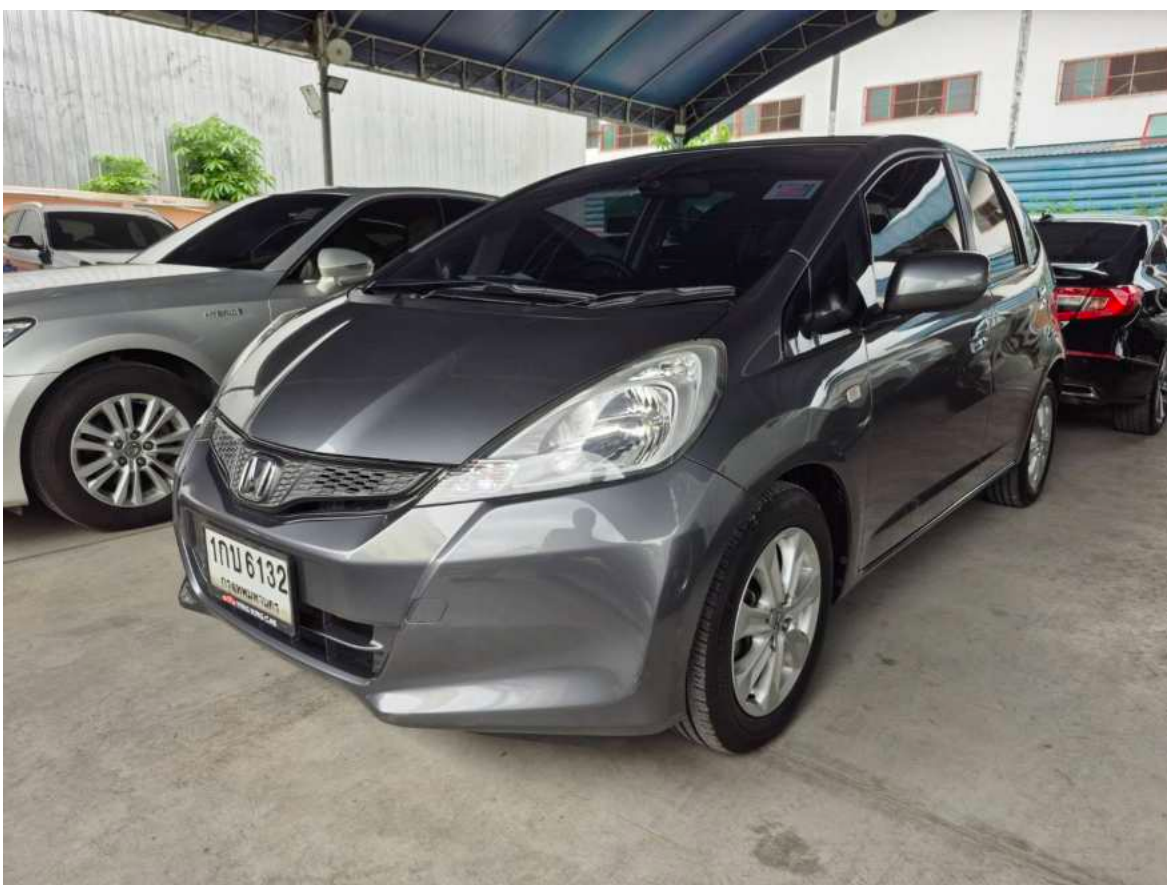
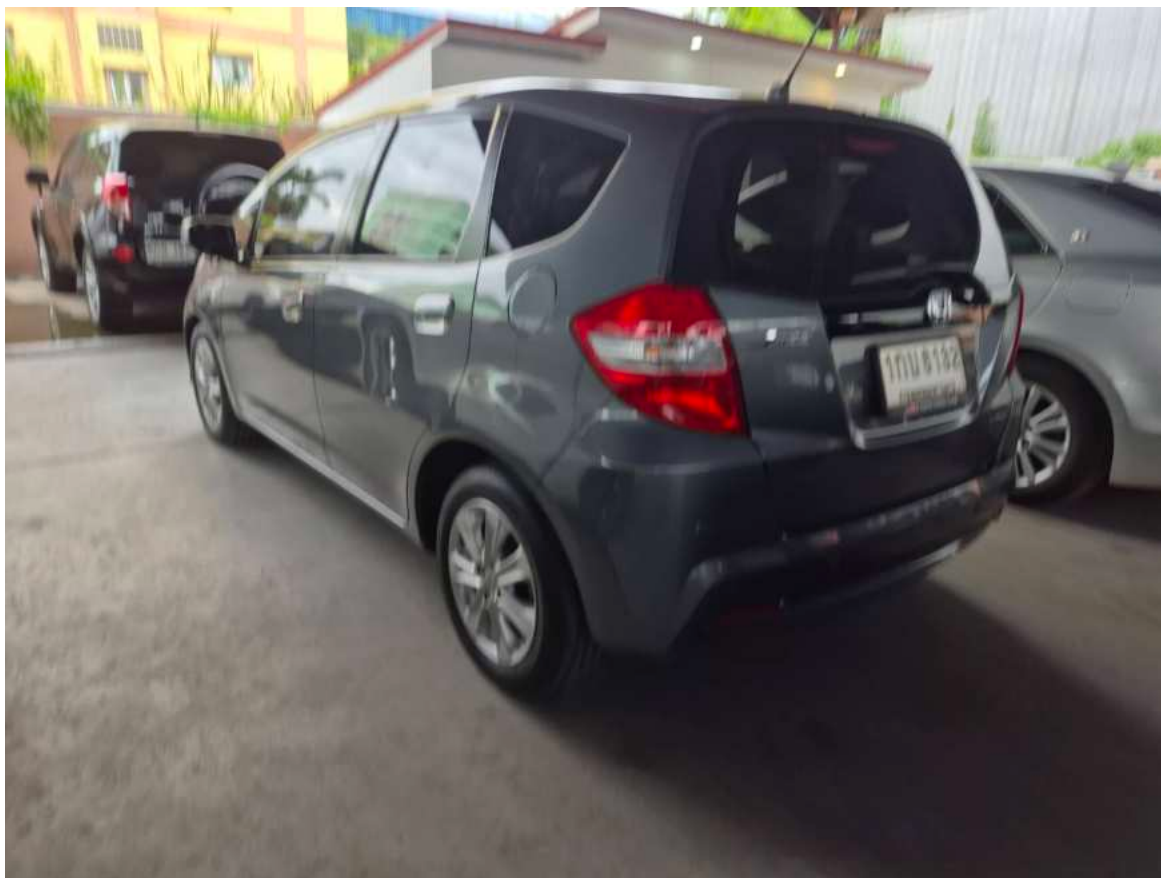
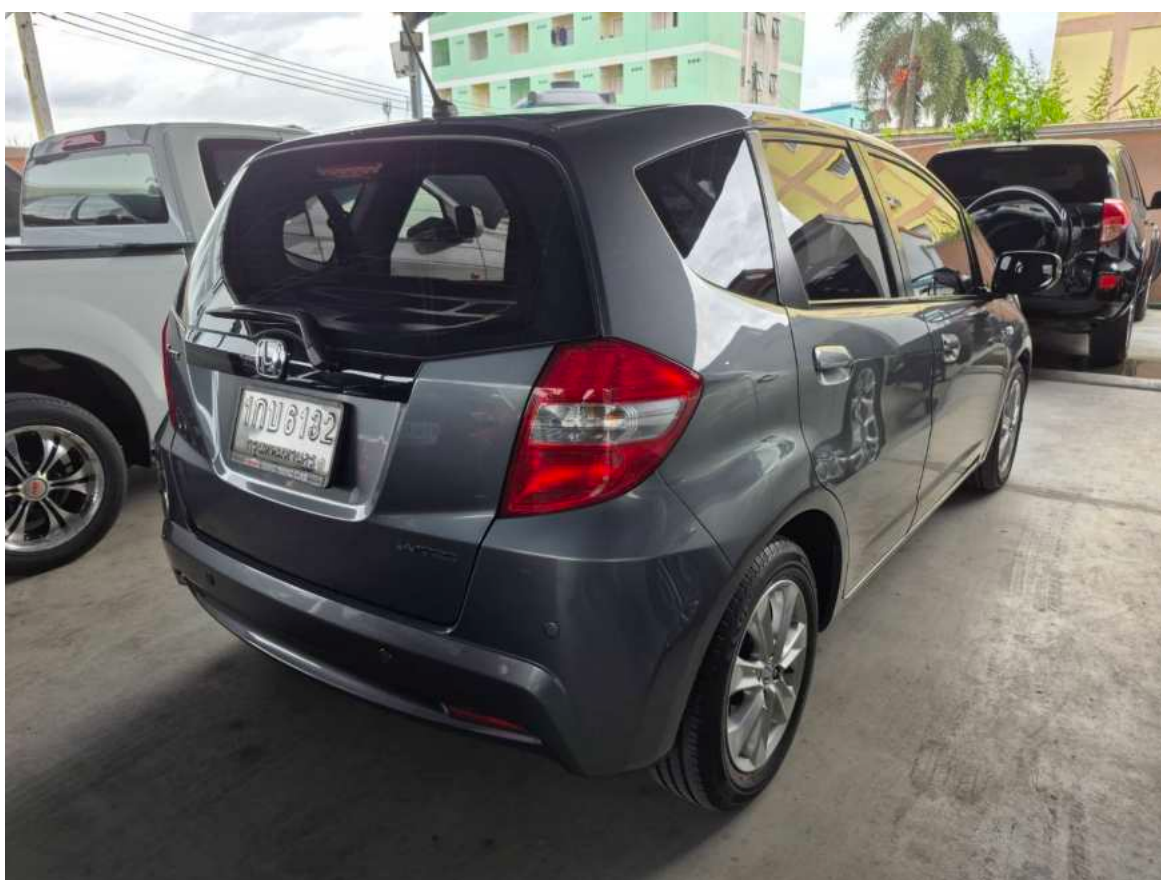
## ภาพภายนอก

ประเมินสภาพรวม: ผ่าน  
รายการที่รอการแก้ไข: ไม่พบรายการแก้ไข  
ชิ้นส่วนประกอบตัวถังรถ

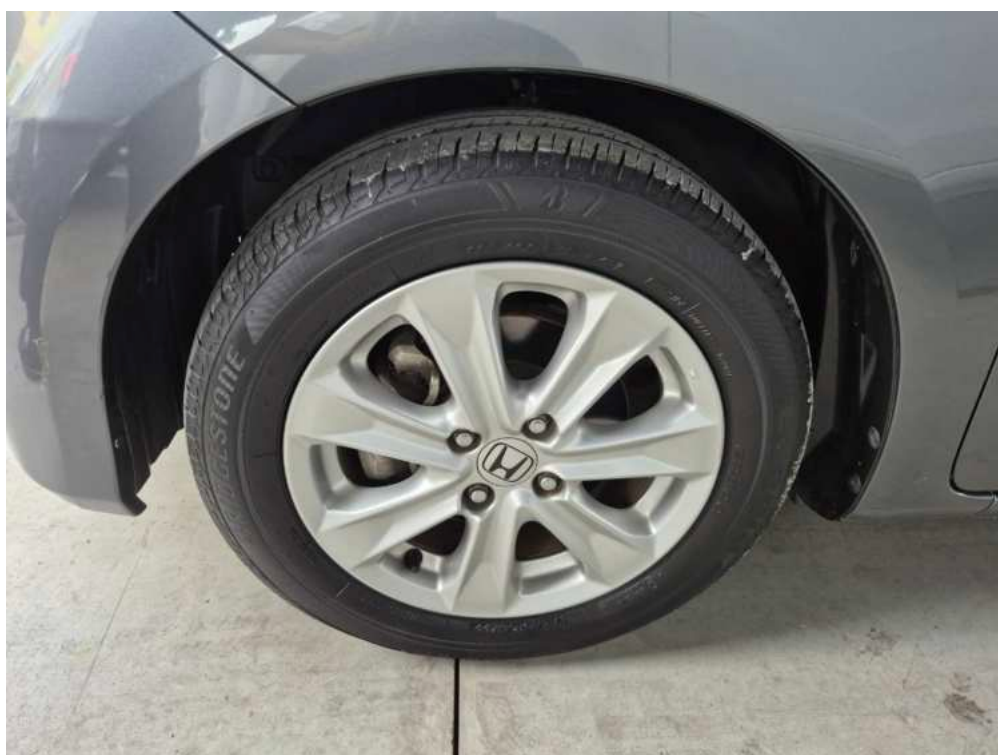
### ขอบยาง ล้อ

14/22
