# รายงานผล ตรวจสอบสภาพรถยนต์ INSPECTION REPORT

2022 Hyundai Staria 2.2 SEL

KMJYD371MNU041803

Jul 23, 2025

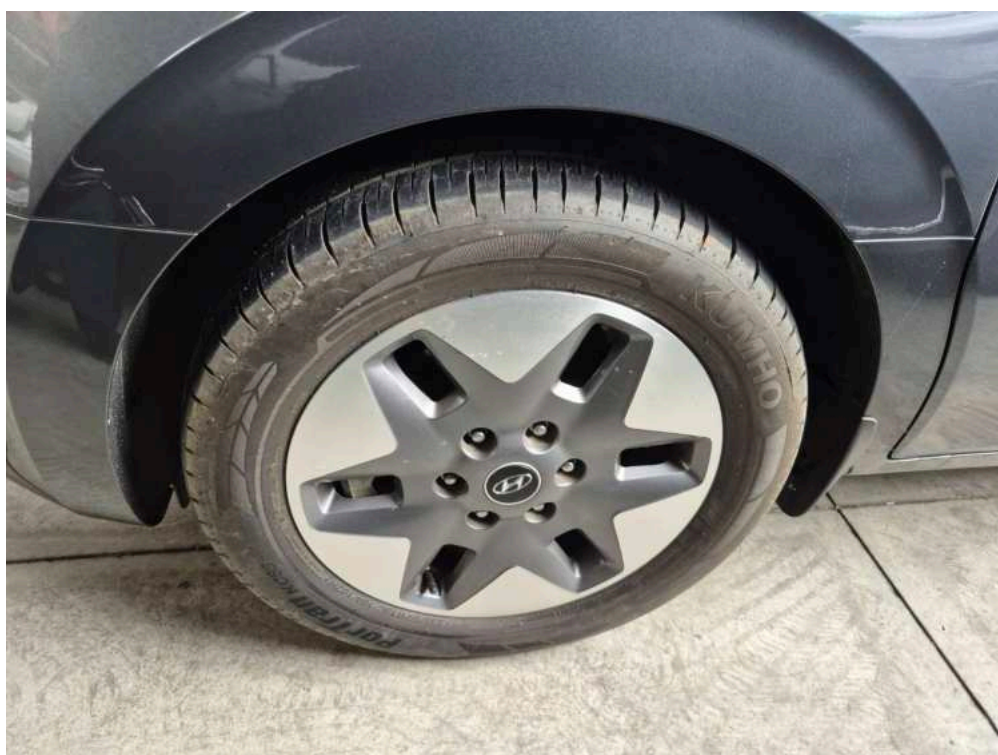
### ขอบยาง ล้อ

### Remark ยาง ล้อ และ เบรก ▾

51/21
