# รายงานผล ตรวจสอบสภาพรถยนต์ INSPECTION REPORT

2017 Isuzu D-MAX 1.9 SPACE CAB S

MP1TFR87JHG056042

Jul 23, 2025

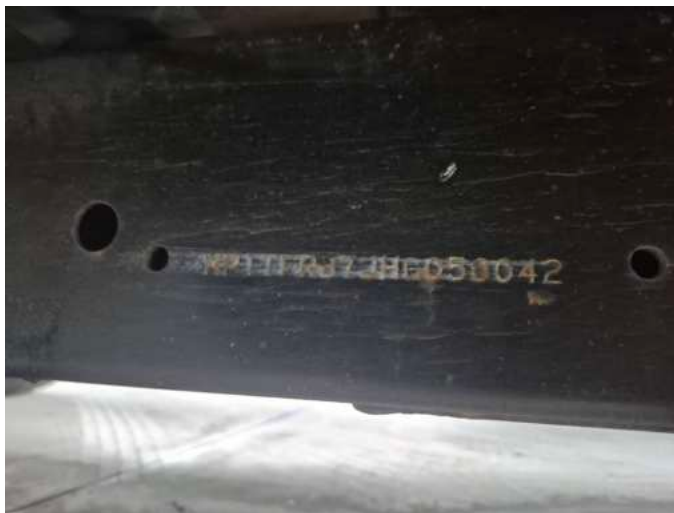
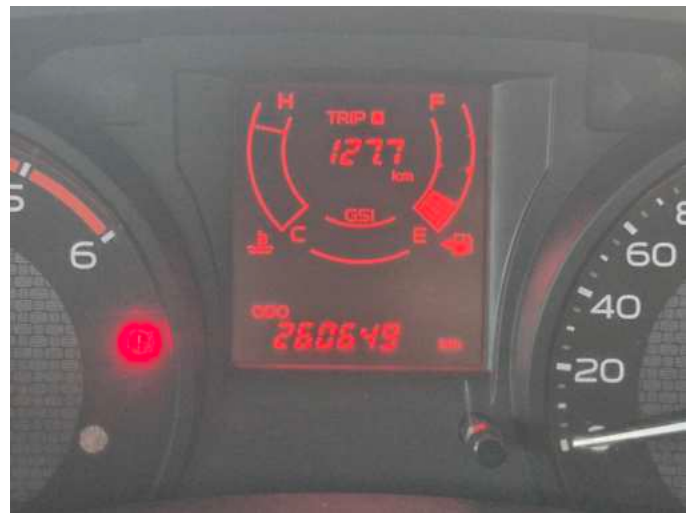
## รูปเลขไมล์ (Mileage Picture) : ▾

260,649

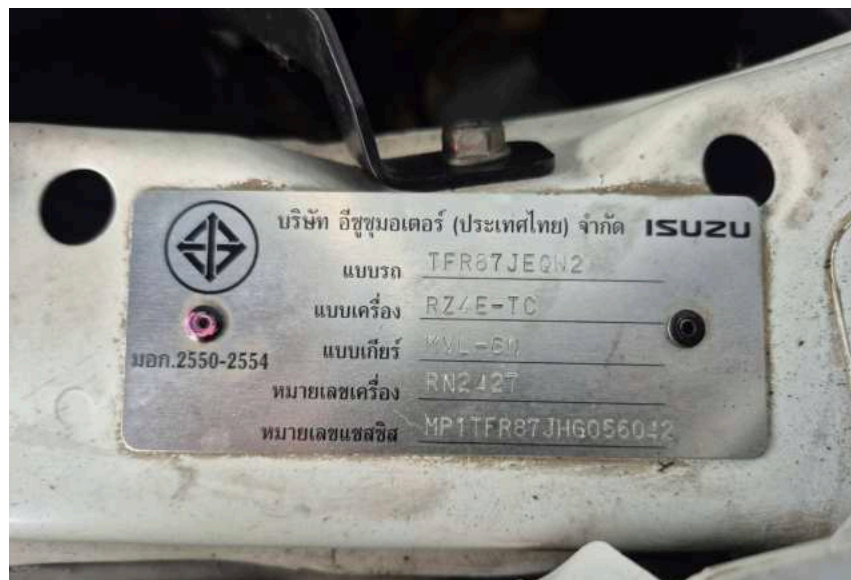
## รูปแผ่นPlate ▾

- ✓ แผ่นเพลทเลขตัวถังมองเห็นได้ชัดเจน
- ✓ ชิ้นส่วนประกอบตัวถังรถ ผ่านการวัดค่าความหนาของสีแล้ว
- ✓ สีรถตรงตามเสาเอกสารจทะเบียน

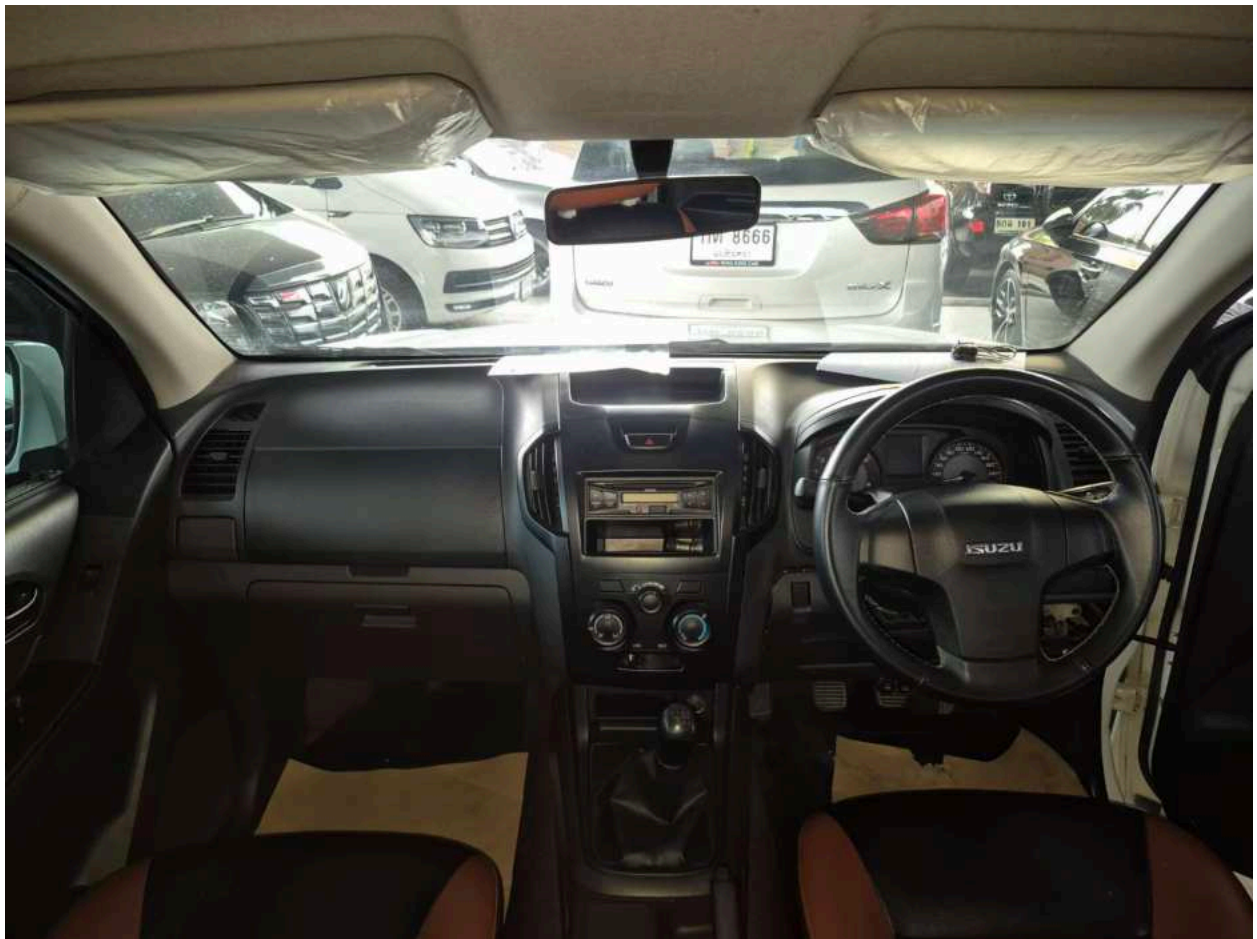
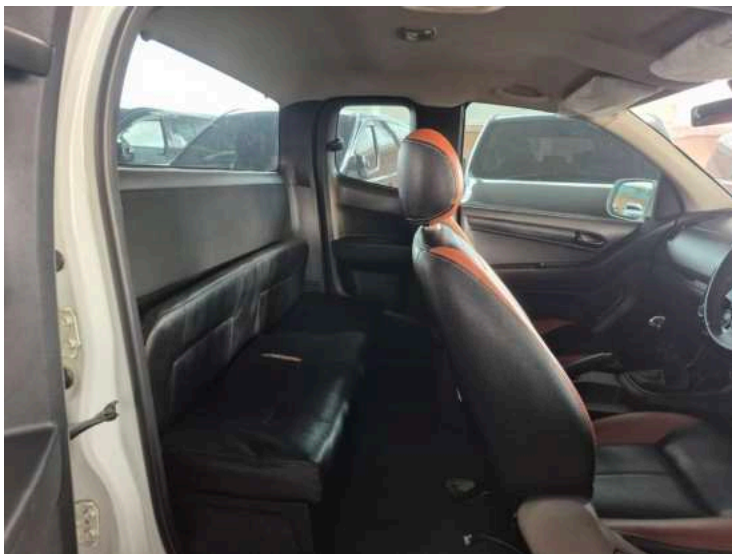
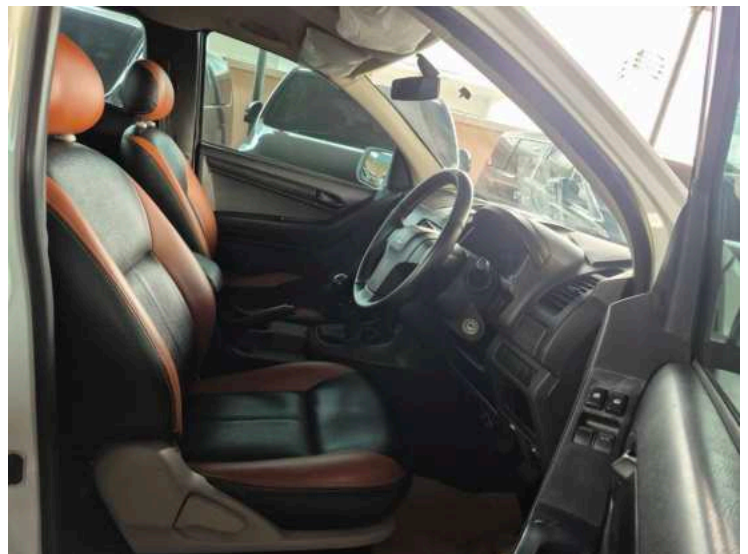
## ภาพภายใน

ประเมินสภาพรวม: ผ่าน  
อุปกรณ์หลัก/อุปกรณ์เสริมขณะขับ:

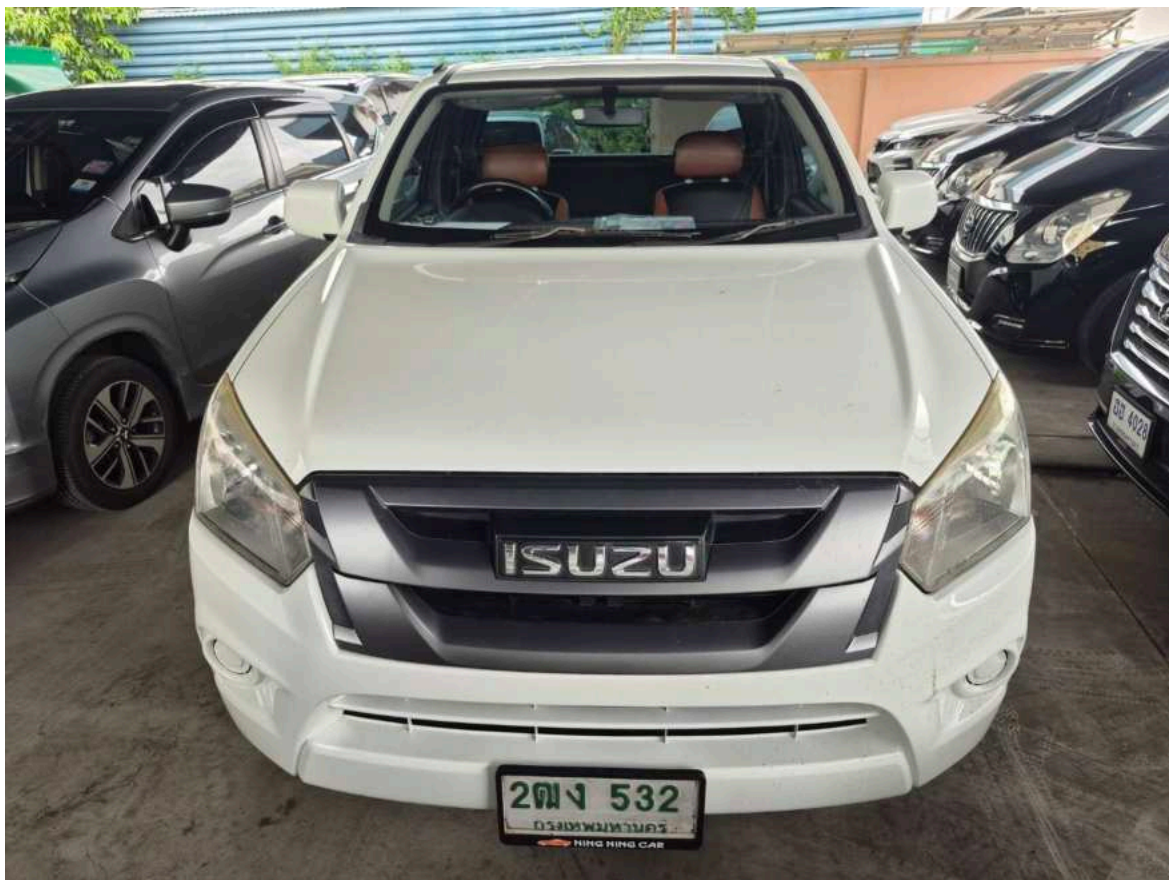
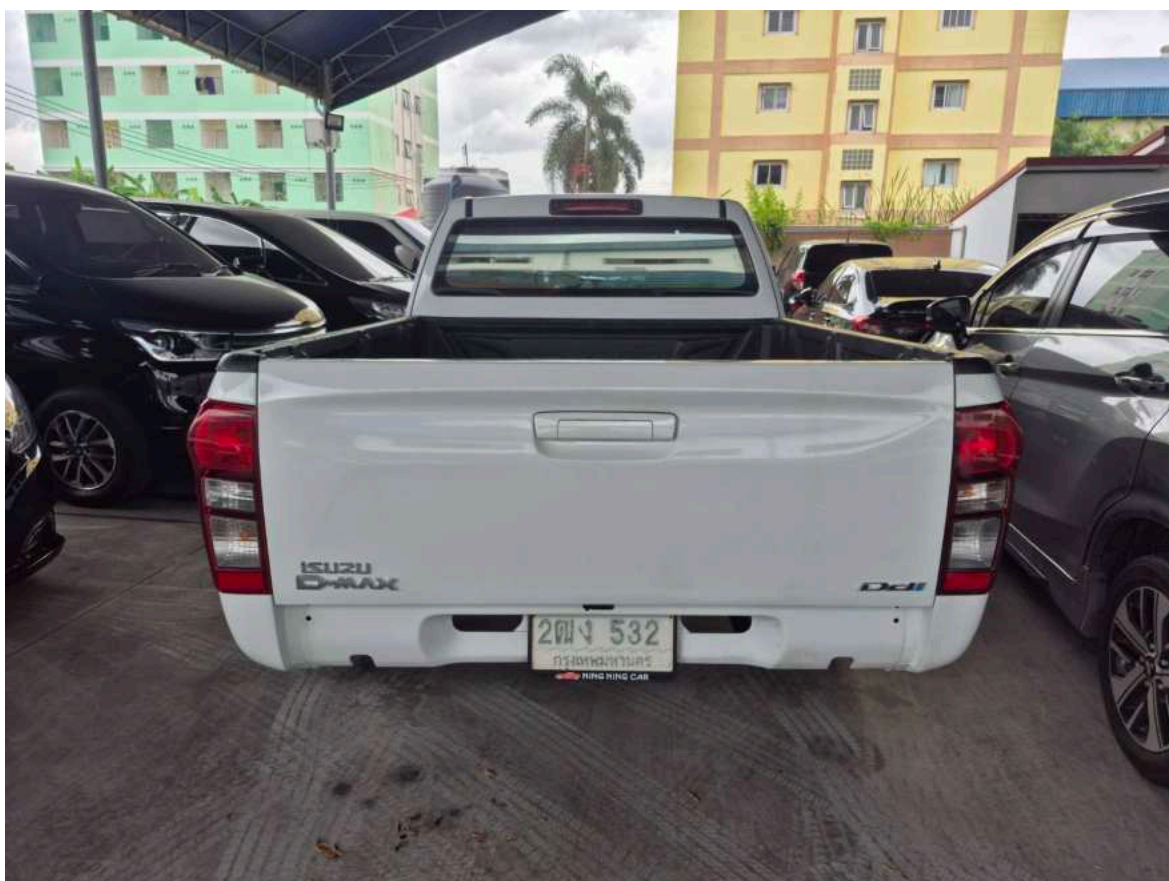
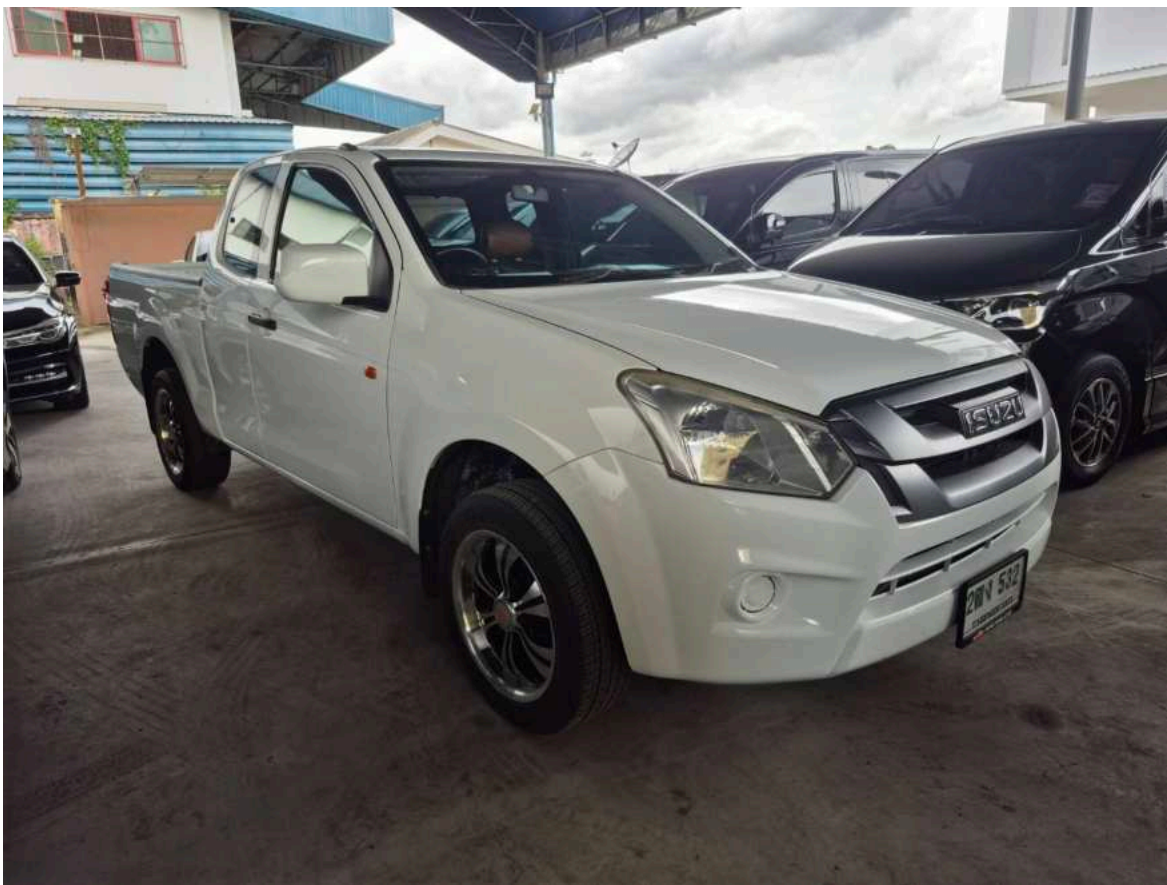
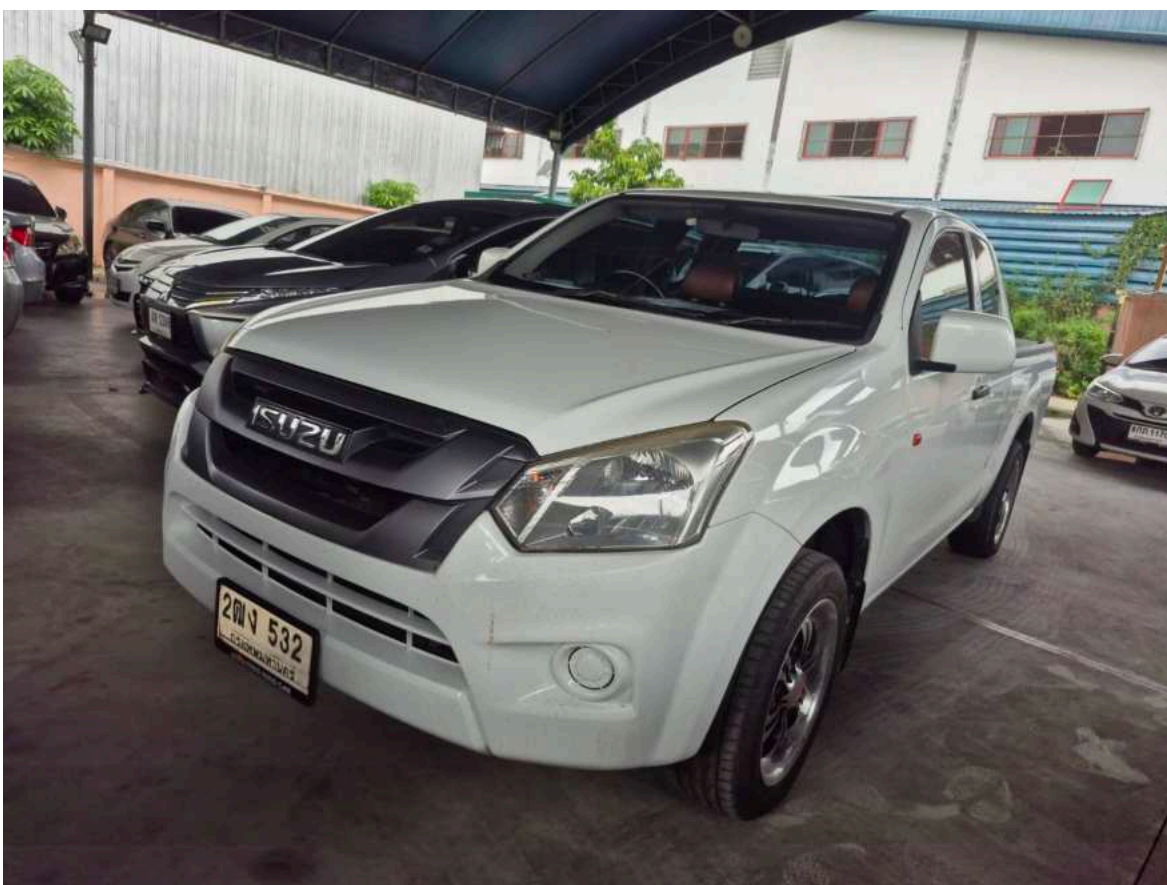
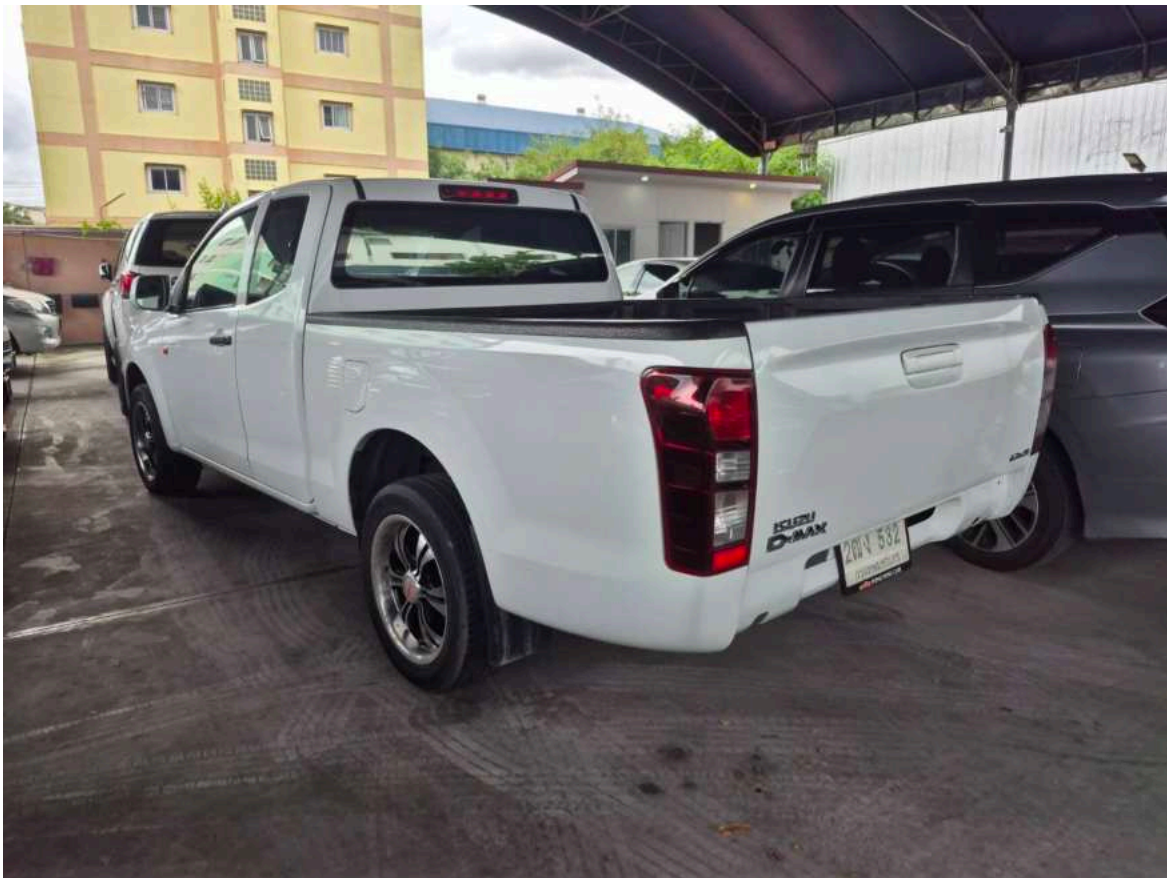
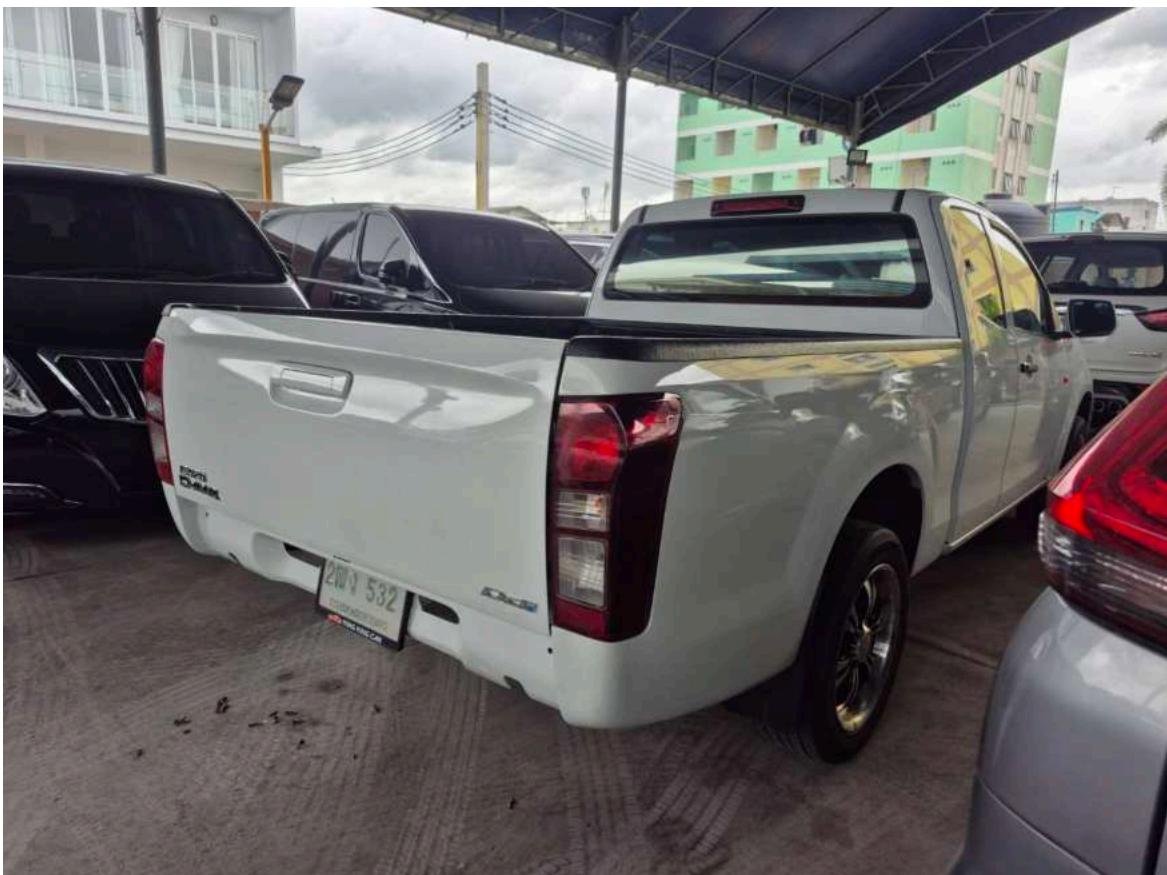
## ภาพภายนอก

ประเมินสภาพรวม: ผ่าน  
รายการที่รอการแก้ไข: ไม่พบรายการแก้ไข  
ชิ้นส่วนประกอบตัวถังรถ

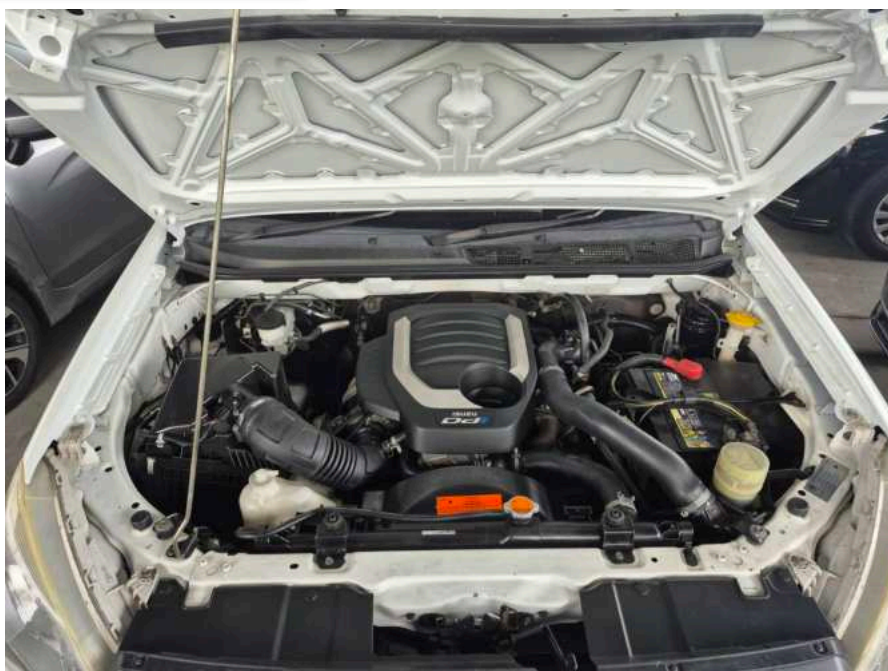
## ภาพห้องเครื่อง

- ✓ รอบเดินเบาของเครื่องยนต์ปกติ
- ✓ ไม่มีปัญหาการสตาร์ทเครื่อง
- ✓ ระบบระบายความร้อนเครื่องยนต์แสดงค่าปกติ
- ✓ ไม่เกิดเสียงจากชิ้นส่วนหรือสายพานหน้าห้องเครื่อง
- ✓ ระบบเบรคไม่มีรอยร้าวซึม
- ✓ เครื่องยนต์ไม่มีคราบ/รอยร้าวซึม

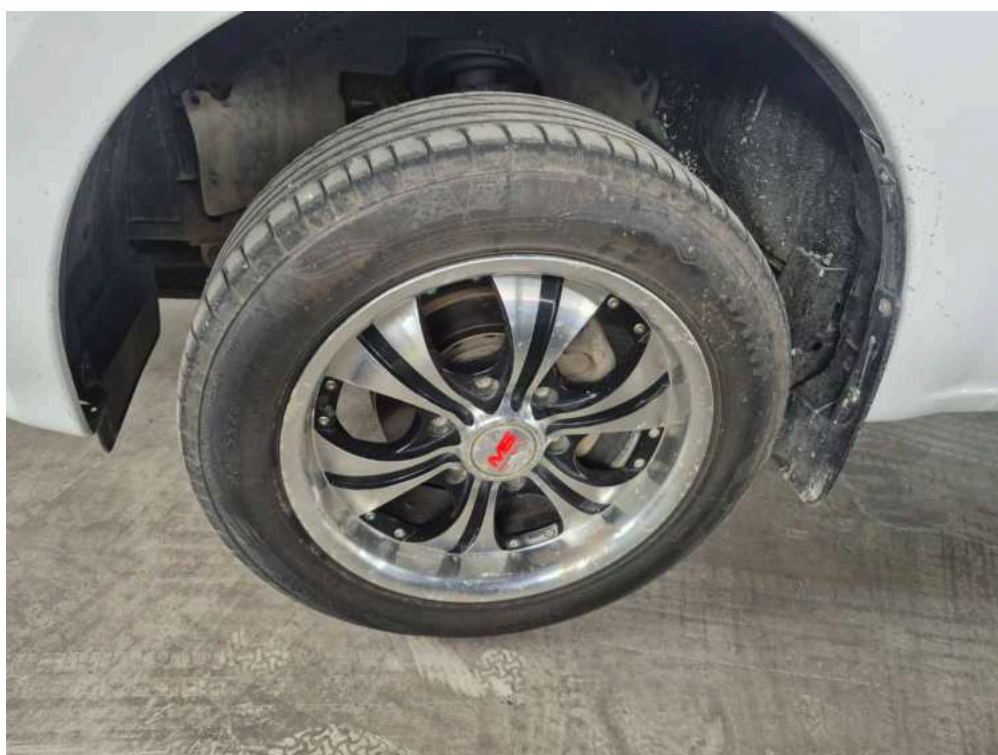
### ขอบยาง ล้อ

39/24

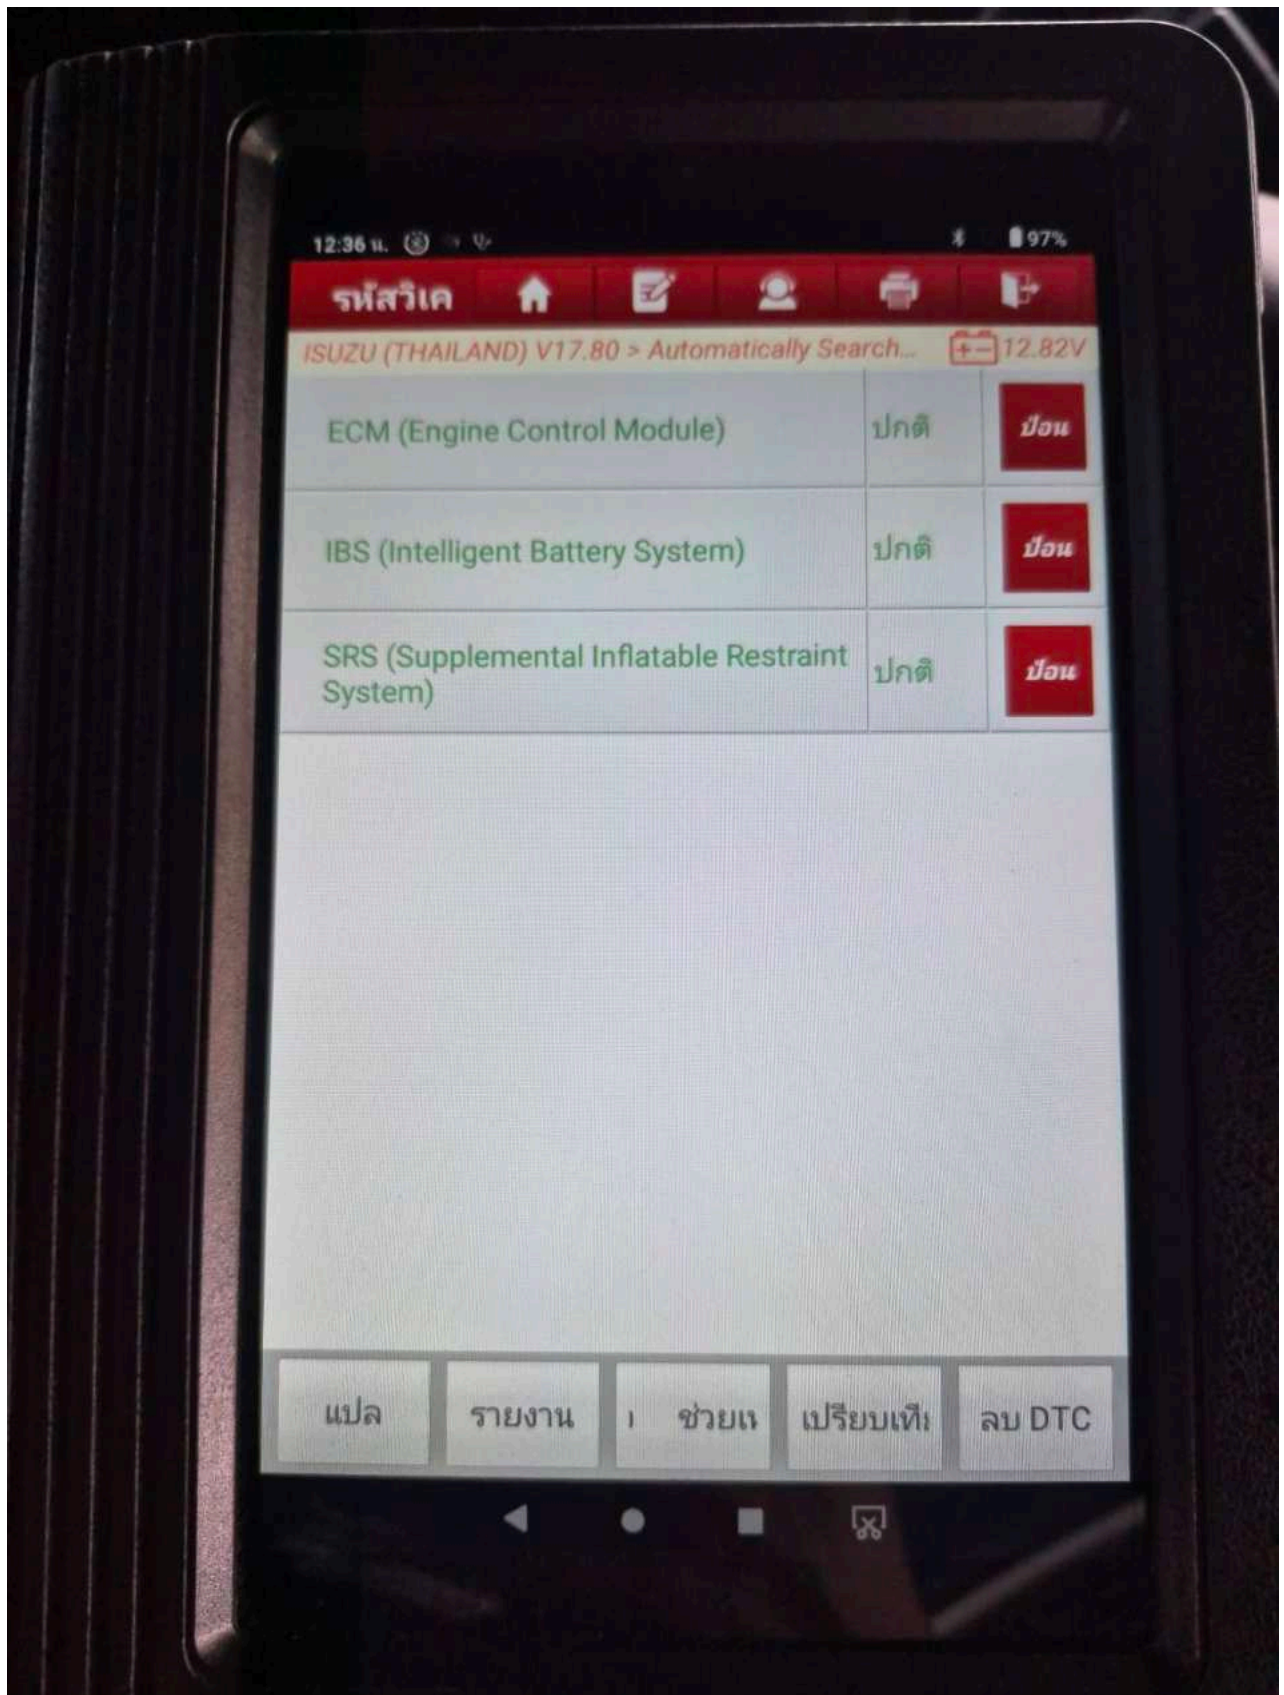
ภาพ OBD

ดี (Good)
