# รายงานผล ตรวจสอบสภาพรถยนต์ INSPECTION REPORT

2014 Mercedes-Benz C180 1.6

WDD2050402F035771

I025/0719-14

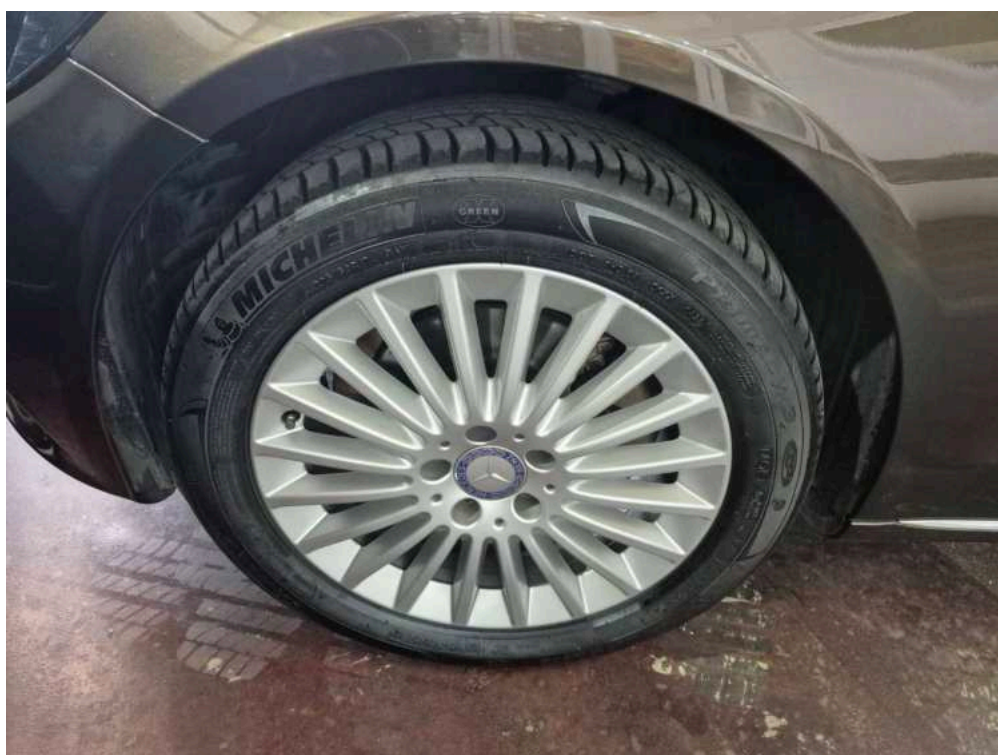
### ขอบยาง ล้อ

08/23
