# รายงานผล ตรวจสอบสภาพรถยนต์ INSPECTION REPORT

2018 Mercedes-Benz GLA250 2.0 AMG Dynamic

WDC1569446L008706

I025/0719-16

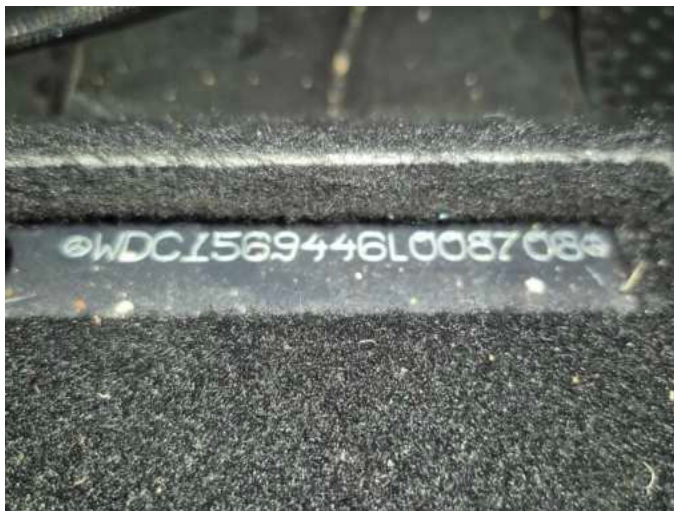
## รูปเลขตัวถัง (VIN Picture):

- ✓ แผ่นเพลทเลขตัวถังมองเห็นได้ชัดเจน
- ✓ ชิ้นส่วนประกอบตัวถังรถ ผ่านการวัดค่าความหนาของสีแล้ว
- ✓ สีรถตรงตามส่นาเอกสารจดทะเบียน

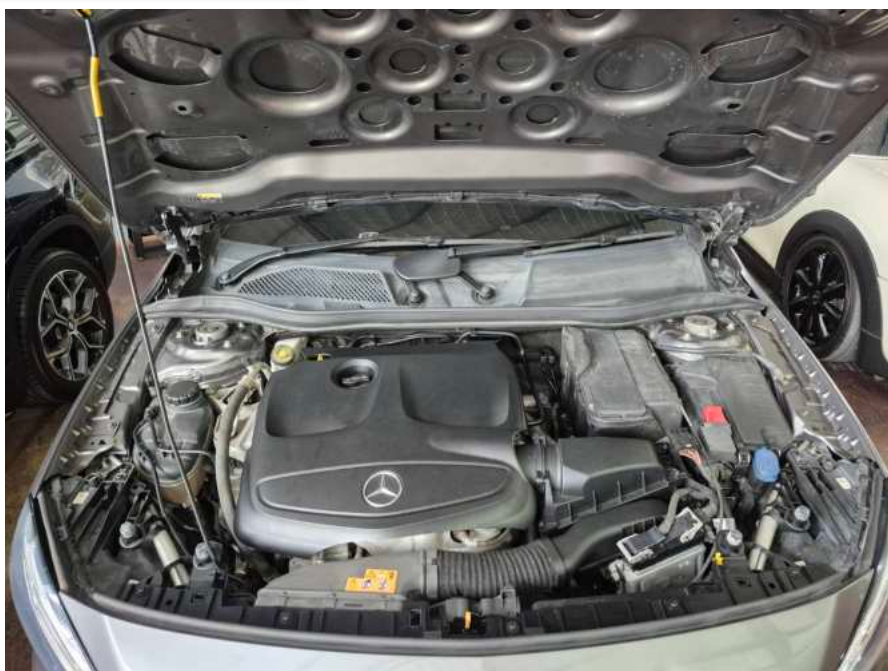
## ภาพห้องเครื่อง

4.1 เครื่องยนต์ไม่พบการรั่วซึม No any leak on engine

ไม่มี (No)

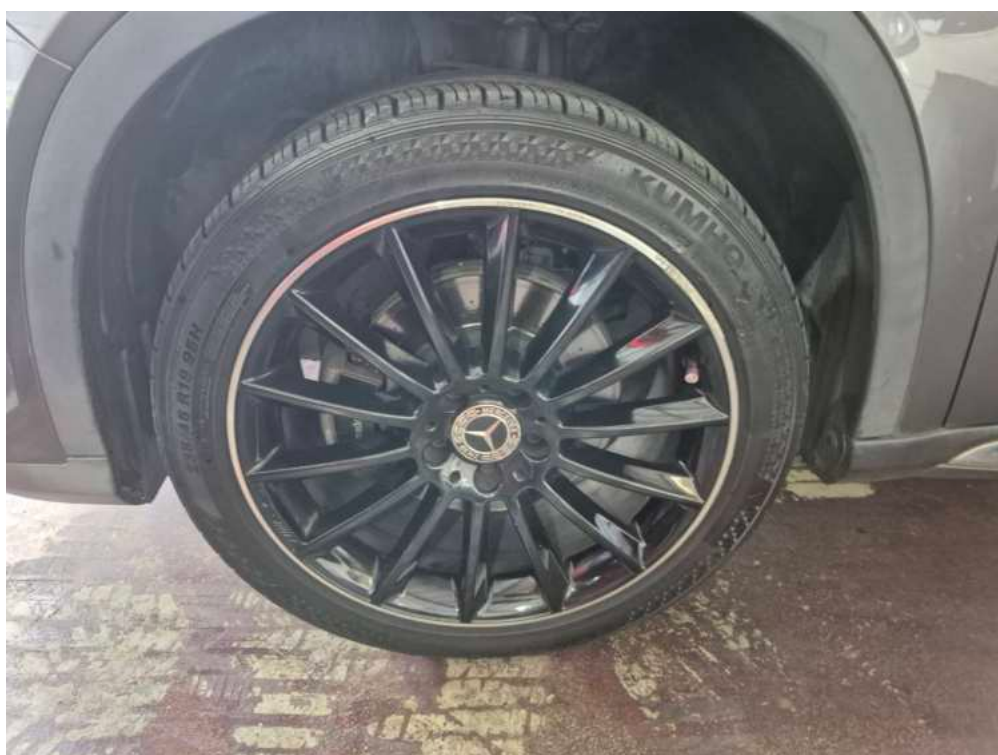
### ขอบยาง ล้อ

5.1 สภาพยางรถยนต์, สัปดาห์/ปี ผลิต Tires Appearance, Year

30/22
