# รายงานผล ตรวจสอบสภาพรถยนต์ INSPECTION REPORT

2021 Mercedes-Benz GLA35 2.0 AMG 4MATIC 4WD

W1N2477516L000747

I025/0719-13

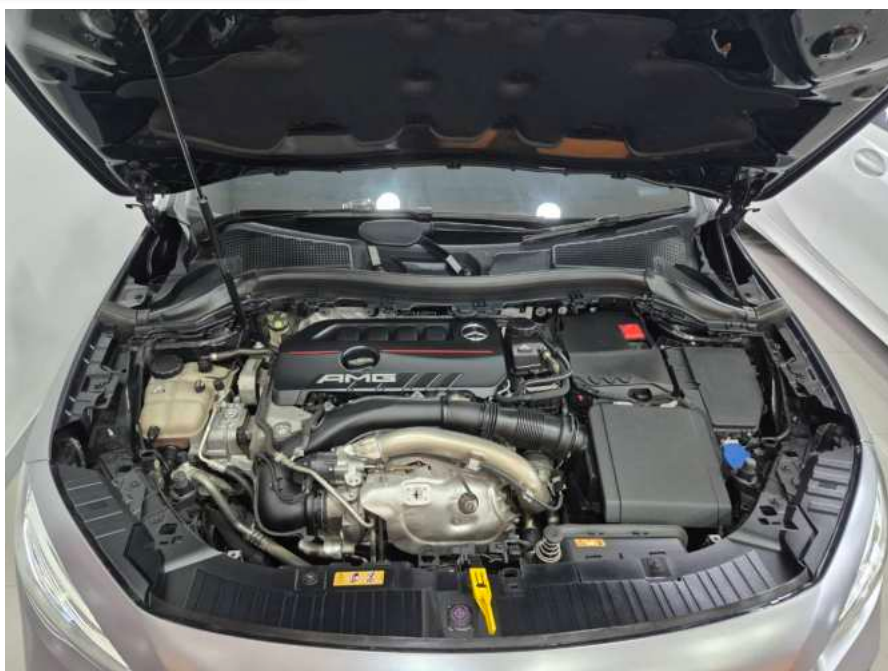
## ภาพห้องเครื่อง

4.20 แบตเตอรี่ไม่รั่ว และ ชุดยึด ไม่มีสนิม  
No any leak on battery and no corrosion on battery support bracket

ดี (Good)

4.21 การทดสอบแบตเตอรี่ Battery Test

สตาร์ทติด ( Start Normally )

| Voltage | 12.09 | V |
| State of Charge | 36 | % |
| Status | GREAT | |

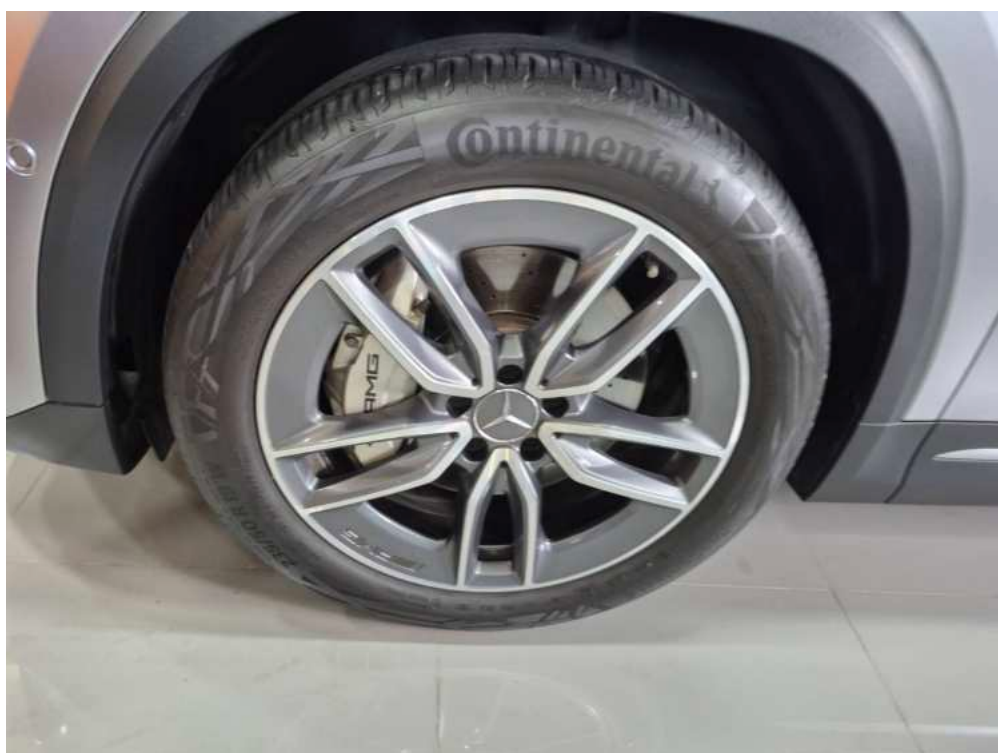
### ขอบยาง ล้อ

20/23
