# รายงานผล ตรวจสอบสภาพรถยนต์ INSPECTION REPORT

2017 Mini COOPER 2.0 John Cooper Works

Jul 14, 2025

I025/0719-15

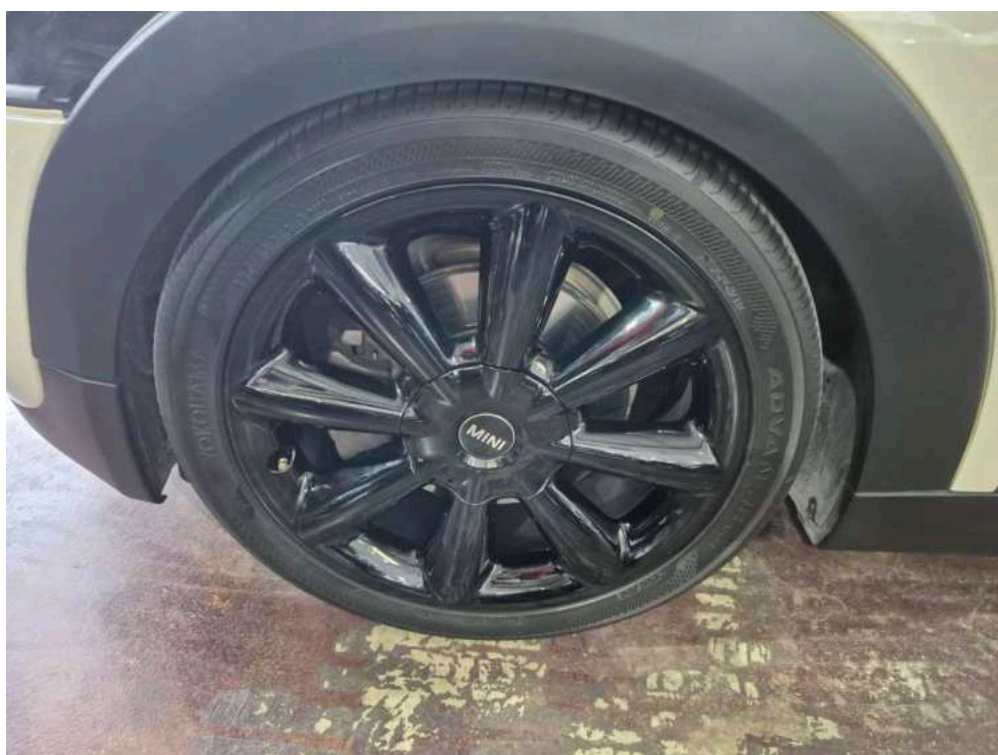
### ขอขยาย ล้อ

### Remark ยาง ล้อ และ เบรก ▾

27/24
