# รายงานผล ตรวจสอบสภาพรถยนต์ INSPECTION REPORT

2016 Mini COOPER 2.0 John Cooper Works

WMWXM920302D05825

I025/0719-19

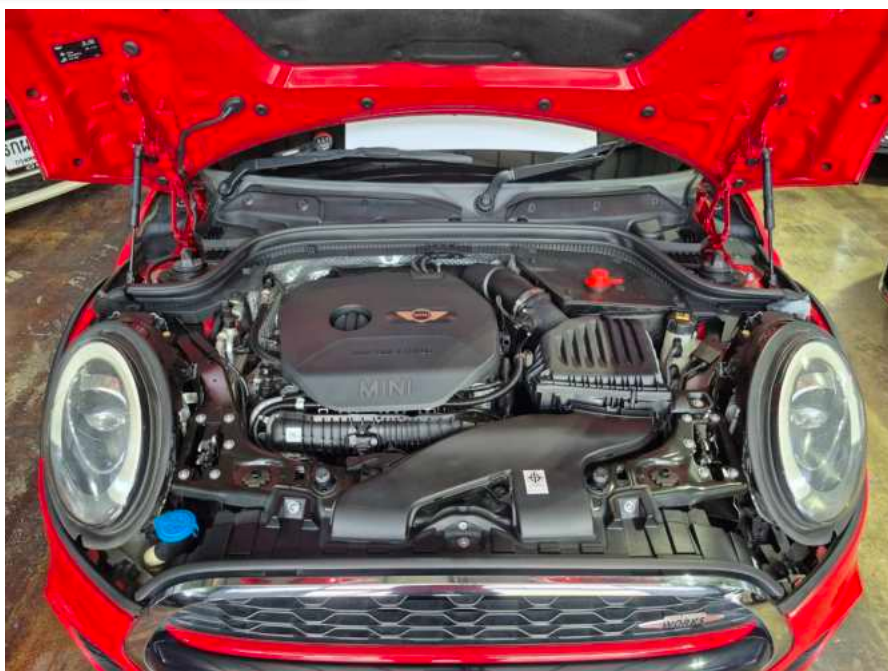
## ภาพห้องเครื่อง

## การทดสอบ แบตเตอรี่ Battery Test

| Voltage | 12.17 | V |
| Rating | 700 | CCA |
| Current | 470 | CCA |
| Internal resistance | 5.94 | mΩ |
| State of Charge | 46 | % |
| State of Health | 45 | % |
| Status | CAUTION | |

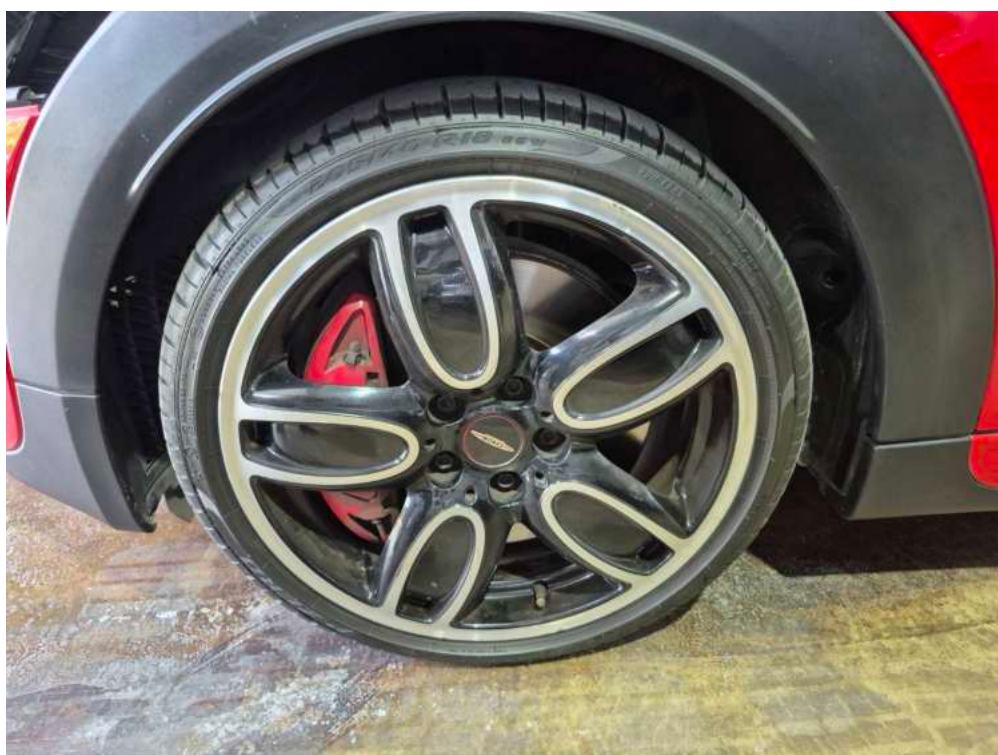
### ขอบยาง ล้อ

05/23
