# รายงานผล ตรวจสอบสภาพรถยนต์ INSPECTION REPORT

2016 Porsche CAYENNE 3.0 S E-Hybrid Platinum Edition 4WD

WP1ZZZ92ZHLA69546

Jul 14, 2025

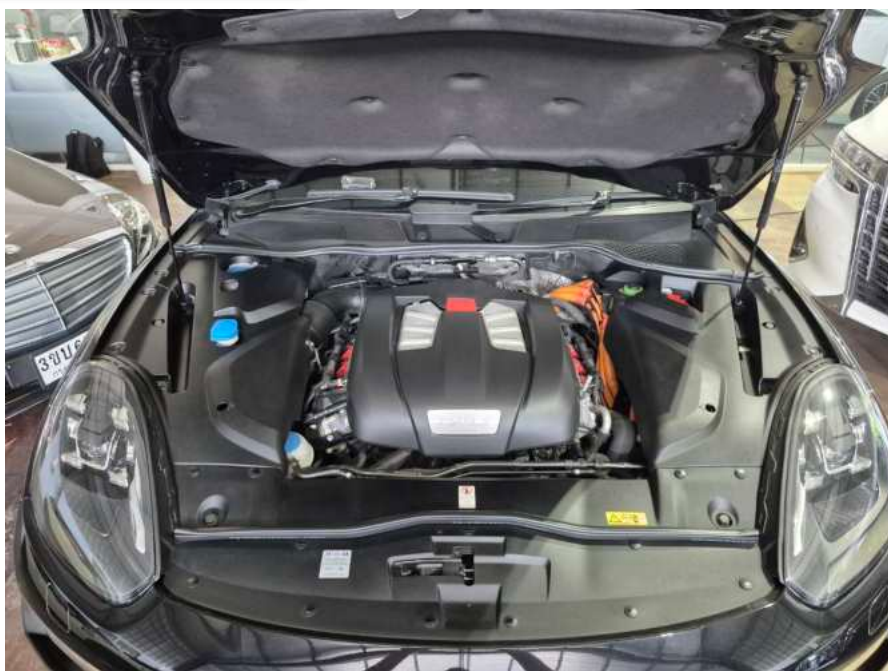
## ภาพห้องเครื่อง

## การทดสอบ แบตเตอรี่ Battery Test

| Voltage | 12.33 | V |
| Internal resistance | 5.88 | mΩ |
| State of Health | 46 | % |
| Status | CAUTION | |
