# รายงานผล ตรวจสอบสภาพรถยนต์ INSPECTION REPORT

2015 Toyota FORTUNER 2.8 V 4WD

MROHA3FS000025332

Jul 23, 2025

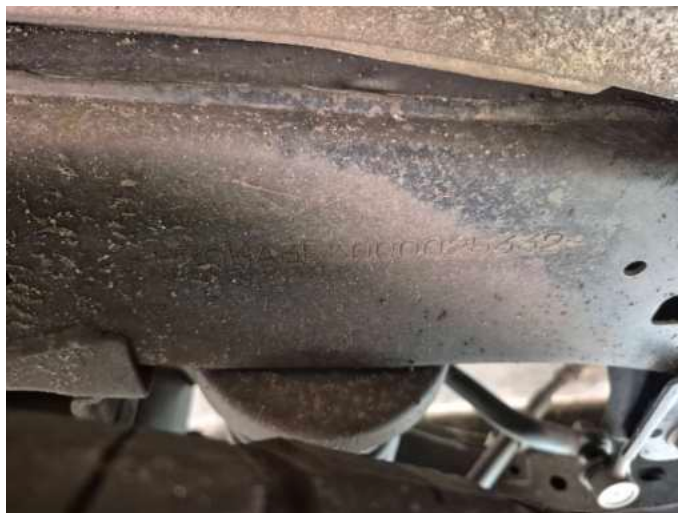
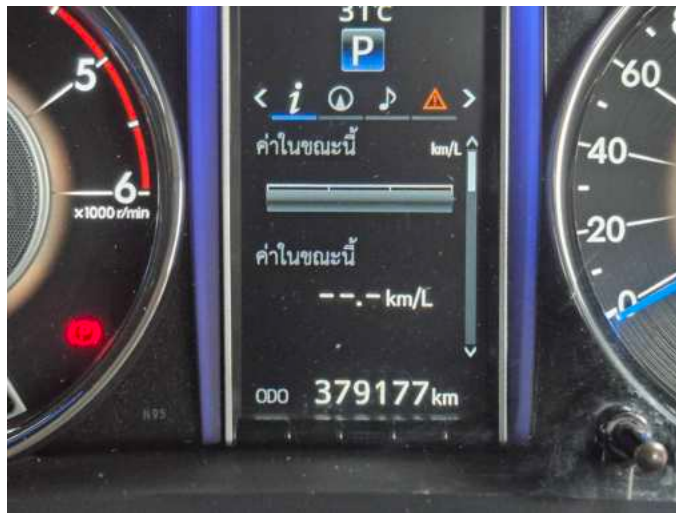
## รูปเลขไมล์ (Mileage Picture) : ▾

379,177

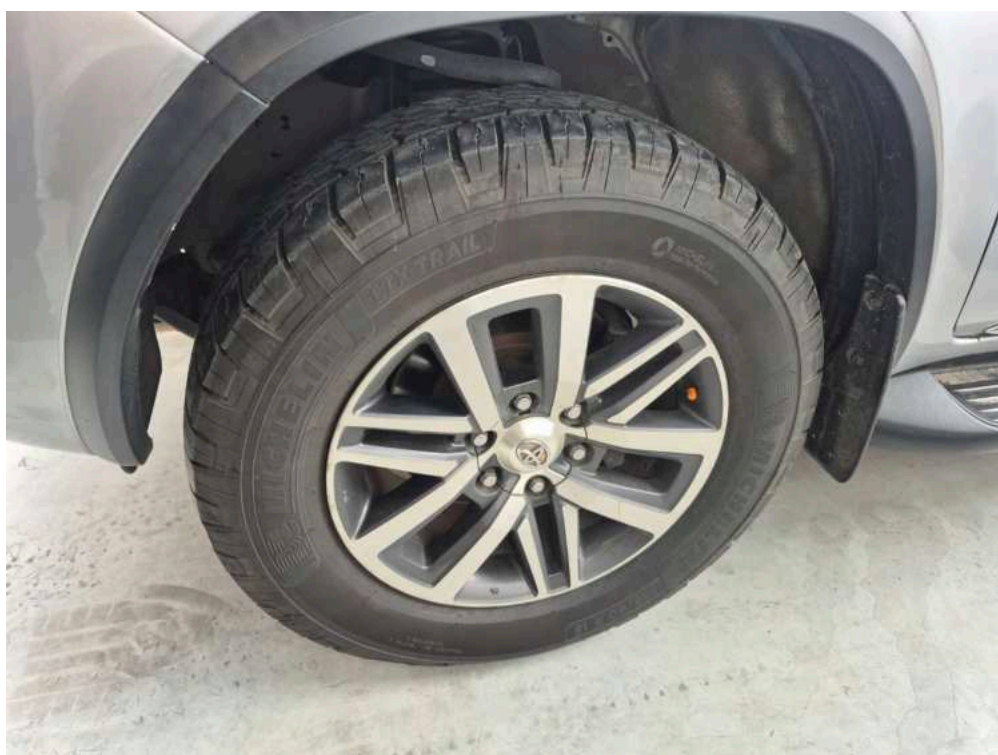
### ขอบยาง ล้อ

02/24
