# รายงานผล ตรวจสอบสภาพรถยนต์ INSPECTION REPORT

2019 BMW X3 2.0 xDrive20d xLine 4WD

MMFKJ34080LB45816

Aug 5, 2025

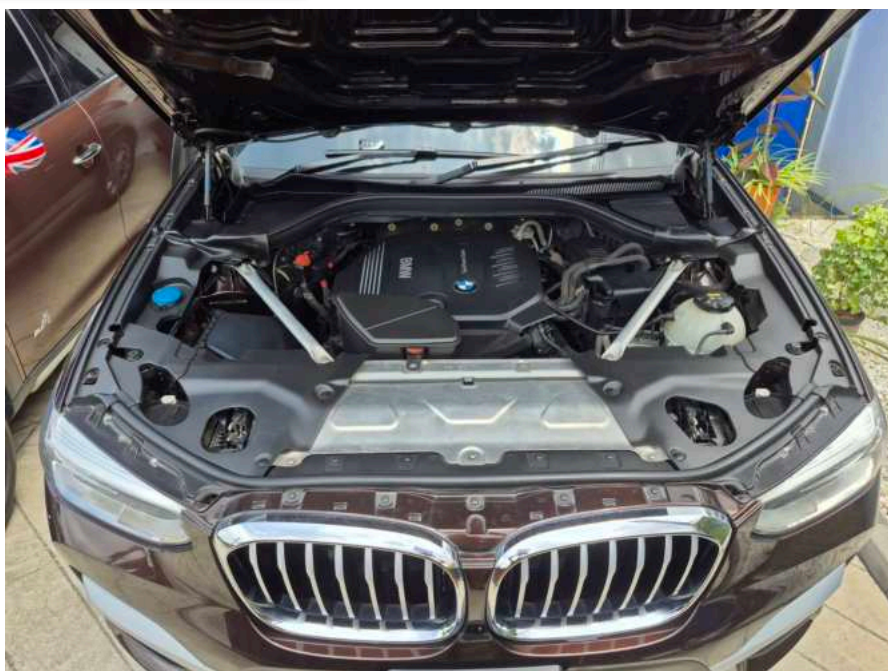
## ภาพห้องเครื่อง

| State of Health | 25 | % |
| Status | REPLACE | |

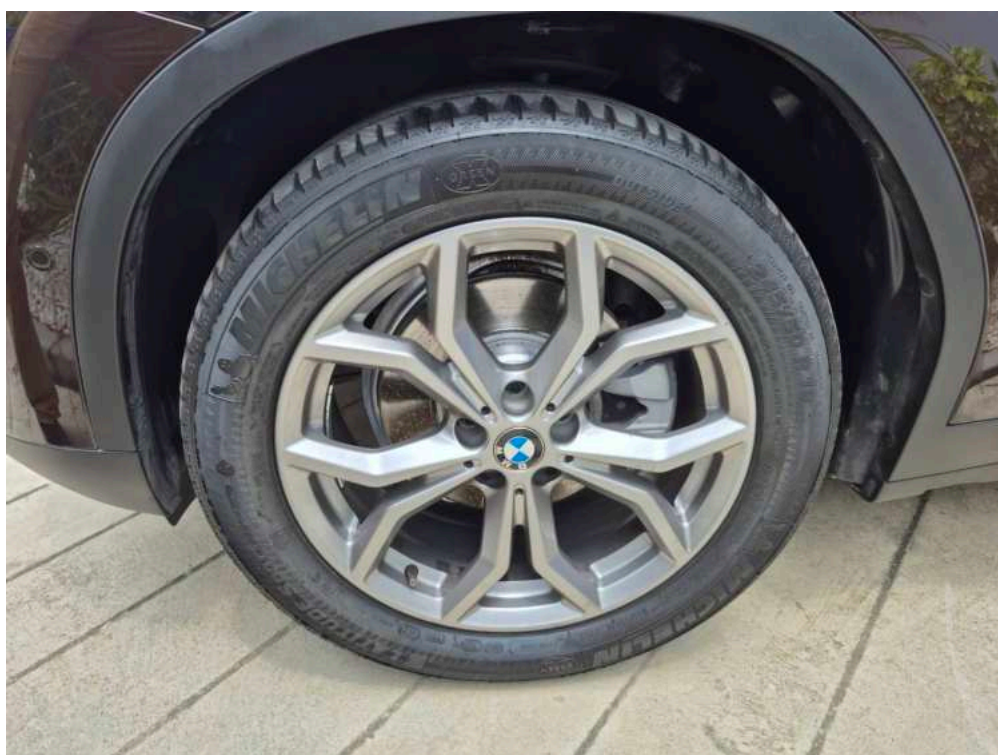
### ขอบยาง ล้อ

47/22
