# รายงานผล ตรวจสอบสภาพรถยนต์ INSPECTION REPORT

2015 BMW X4 2.0 xDrive20d M Sport 4WD

MMFXX140100R67414

Aug 15, 2025

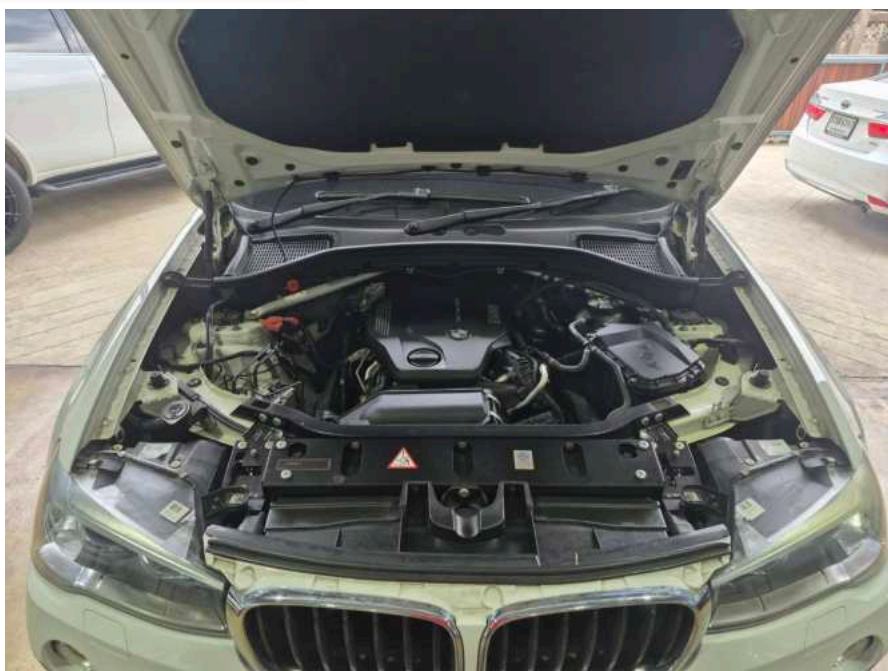
## ภาพห้องเครื่อง

## การทดสอบ แบตเตอรี่ Battery Test

| State of Health | 29 | % |
| Status | REPLACE | |

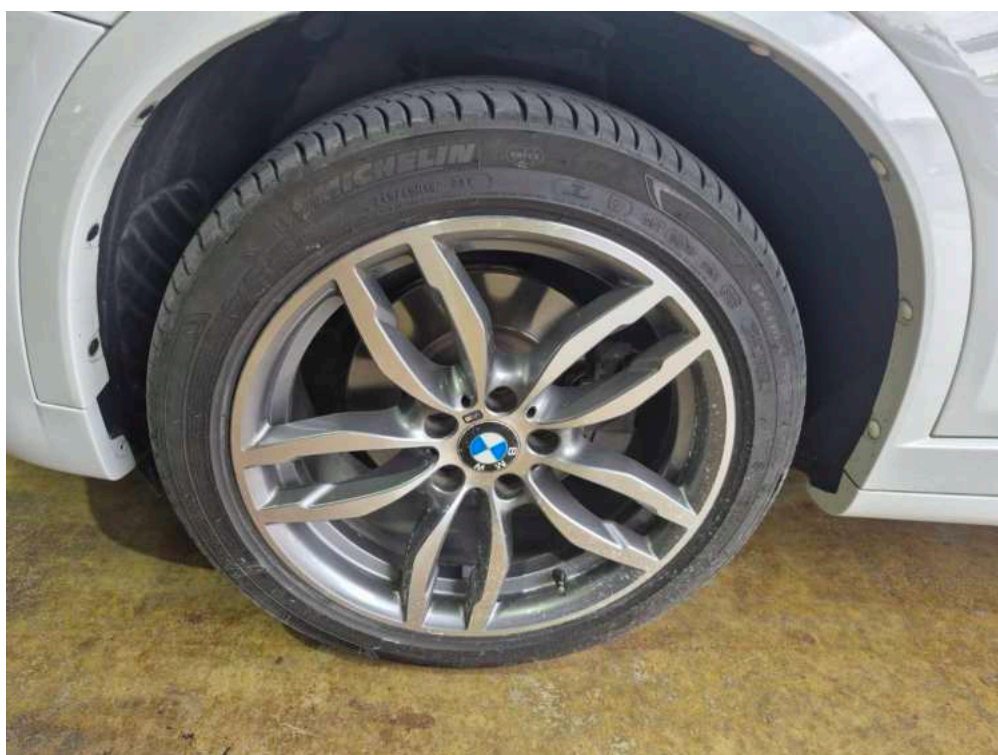
### ขอบยาง ล้อ

32/23
