# รายงานผล ตรวจสอบสภาพรถยนต์ INSPECTION REPORT

2022 Honda CIVIC 2.0 e-HEV RS

MRHFE4680PP100235

Aug 15, 2025

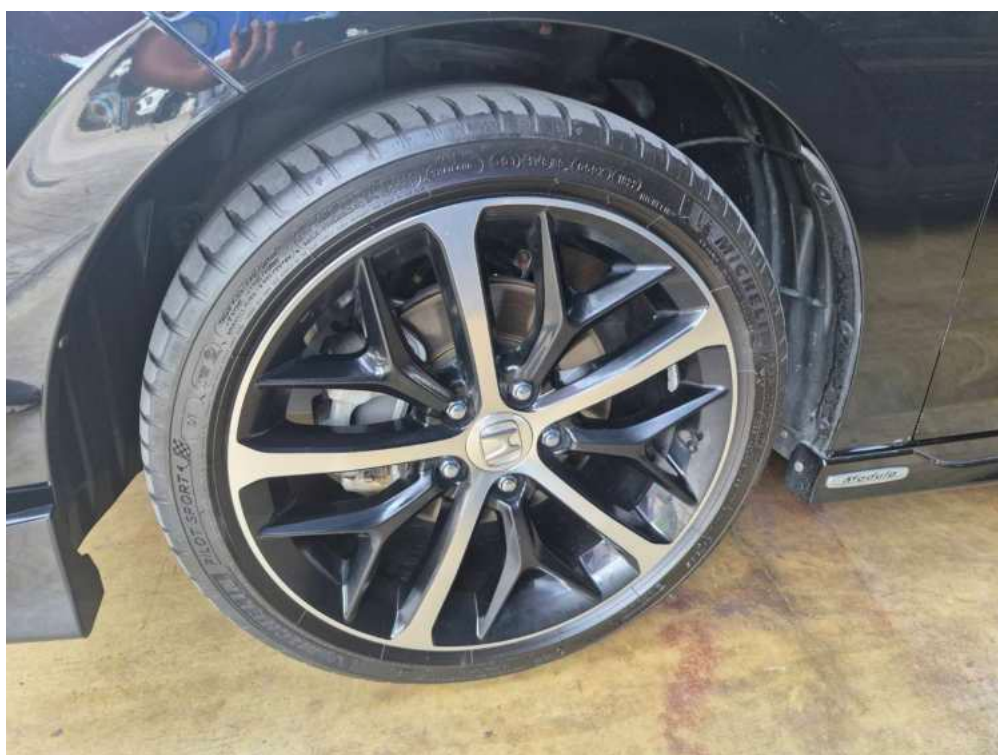
### ขอบยาง ล้อ

19/22
