# รายงานผล ตรวจสอบสภาพรถยนต์ INSPECTION REPORT

2021 Isuzu MU-X 3.0 Ultimate

MP1TFR40GNT000409

Aug 5, 2025

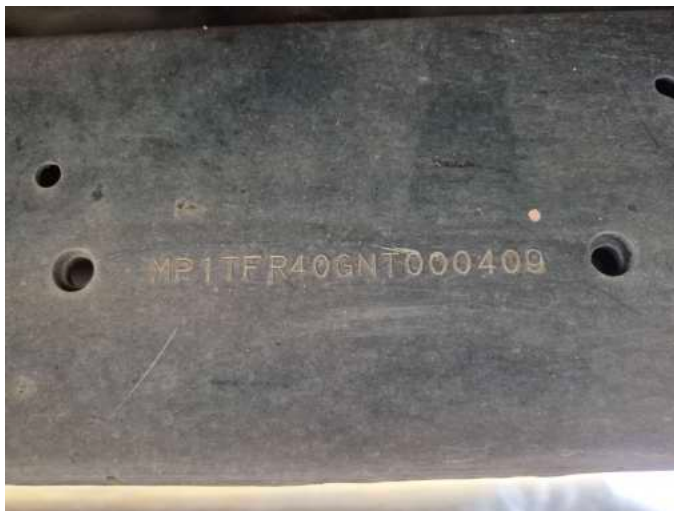
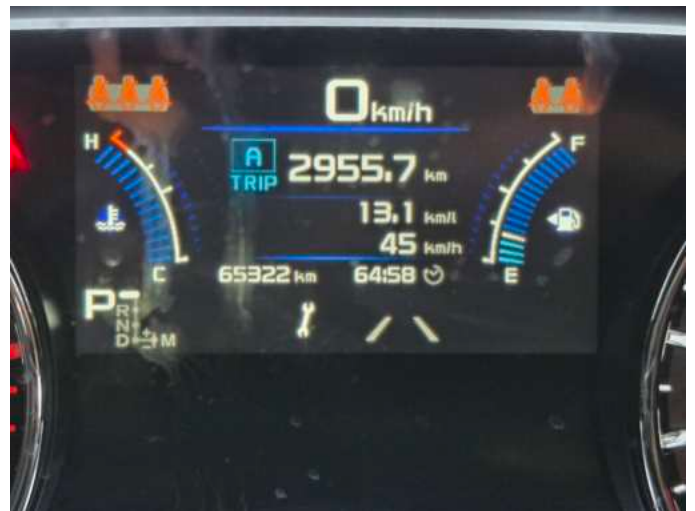
## รูปเลขไมล์ (Mileage Picture) : ▾

65,322

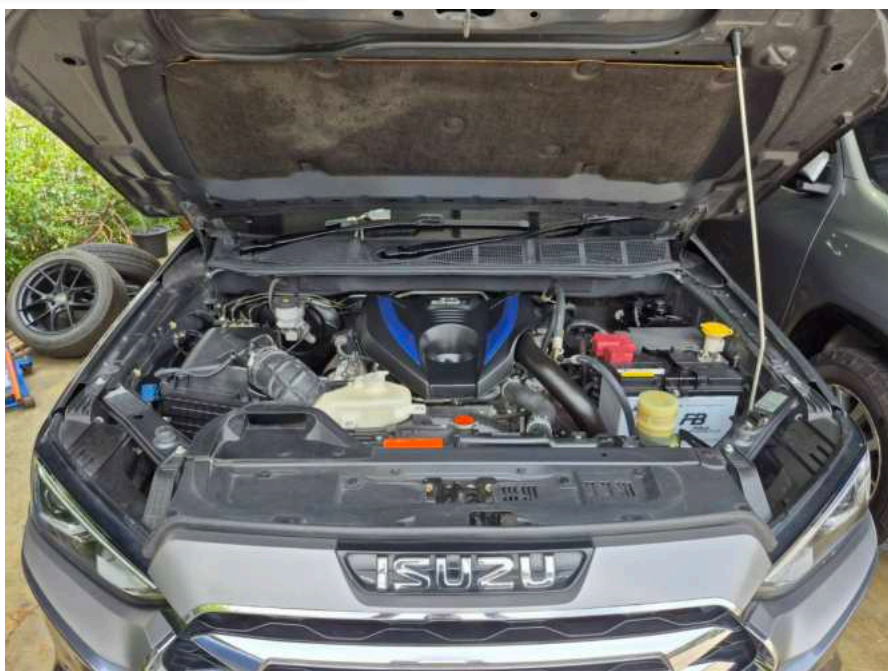
## ภาพห้องเครื่อง

4.1 เครื่องยนต์ไม่พบการรั่วซึม No any leak on engine

ไม่มี (No)

4.10 การรั่วไหลของน้ำมัน Fluid Leaks

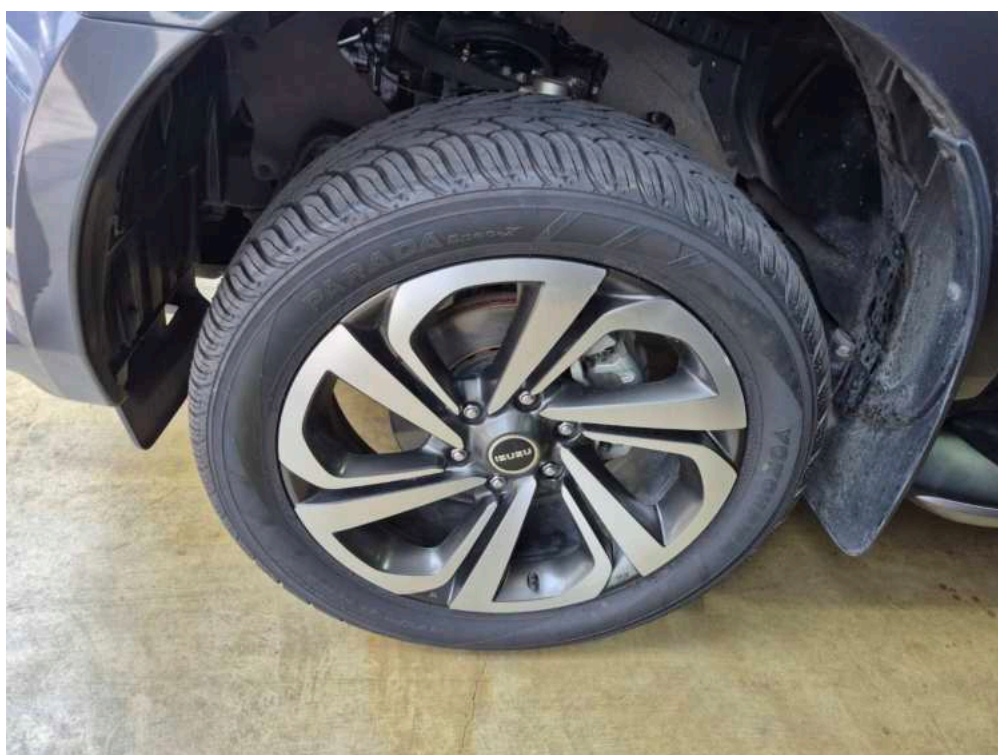
### ขอบยาง ล้อ

5.1 สภาพยางรถยนต์, สัปดาห์/ปี ผลิต Tires Appearance, Year

ดี (Good)

40/24

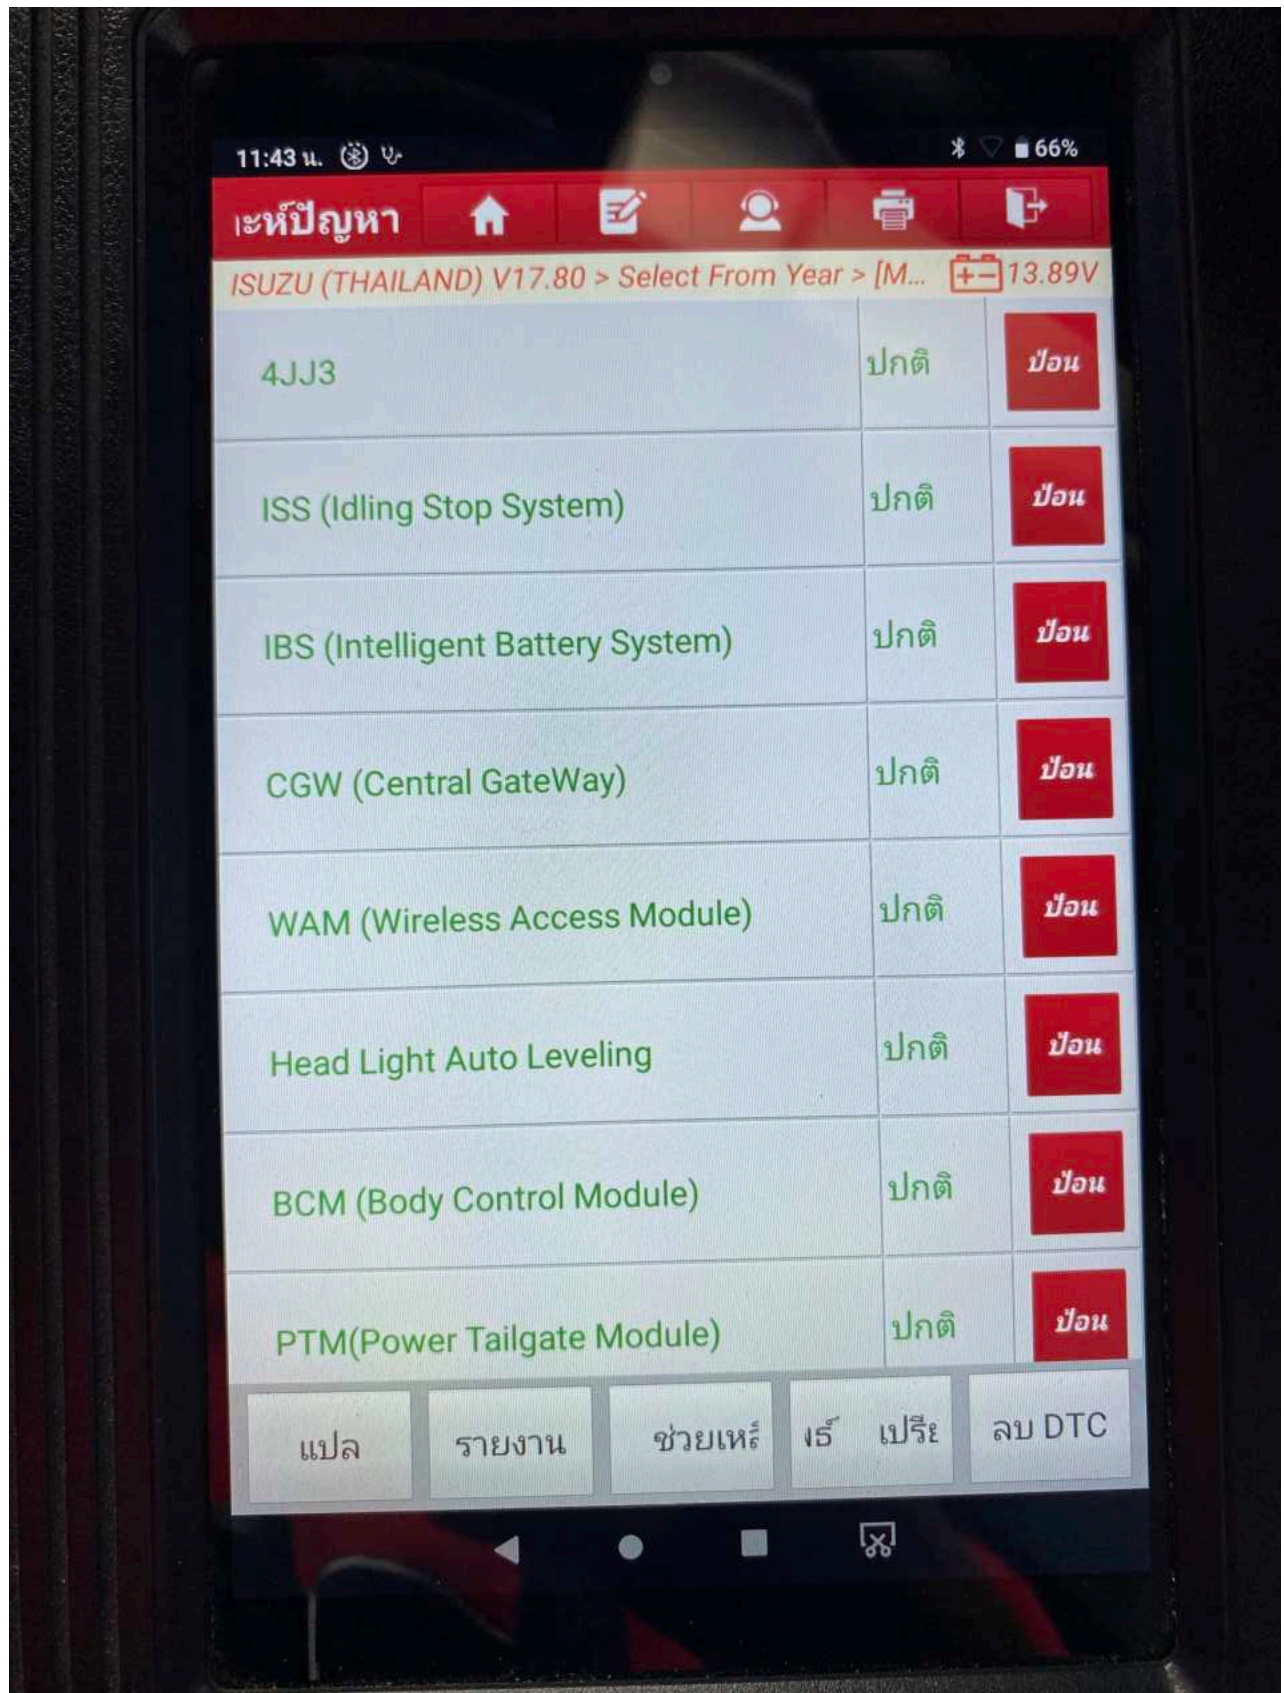
ภาพ OBD

1.5 ระบบการทำงานภายในรถยนต์ OBD II On-Board Diagnostics (OBD)

ดี (Good)
