# รายงานผล ตรวจสอบสภาพรถยนต์ INSPECTION REPORT

2017 Mazda CX-5 2.2 XDL 4WD

PP1KFB322HM000404

I025/0840-1

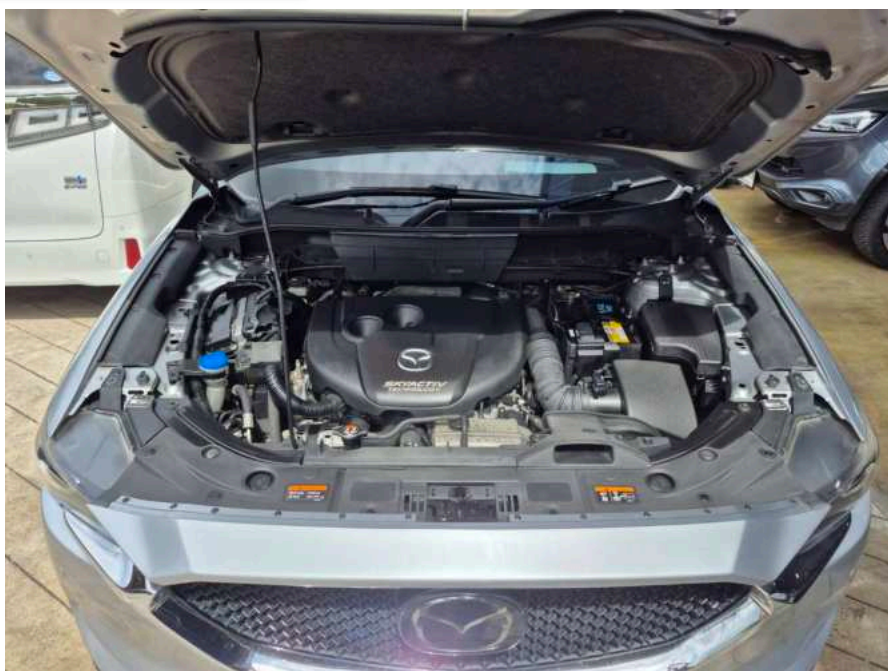
## ภาพห้องเครื่อง

4.1 เครื่องยนต์ไม่พบการรั่วซึม No any leak on engine

4.10 การรั่วไหลของน้ำมัน Fluid Leaks

4.20 แบตเตอรี่ไม่รั่ว และ ชุดยึด ไม่มีสนิม  
No any leak on battery and no corrosion on battery support bracket

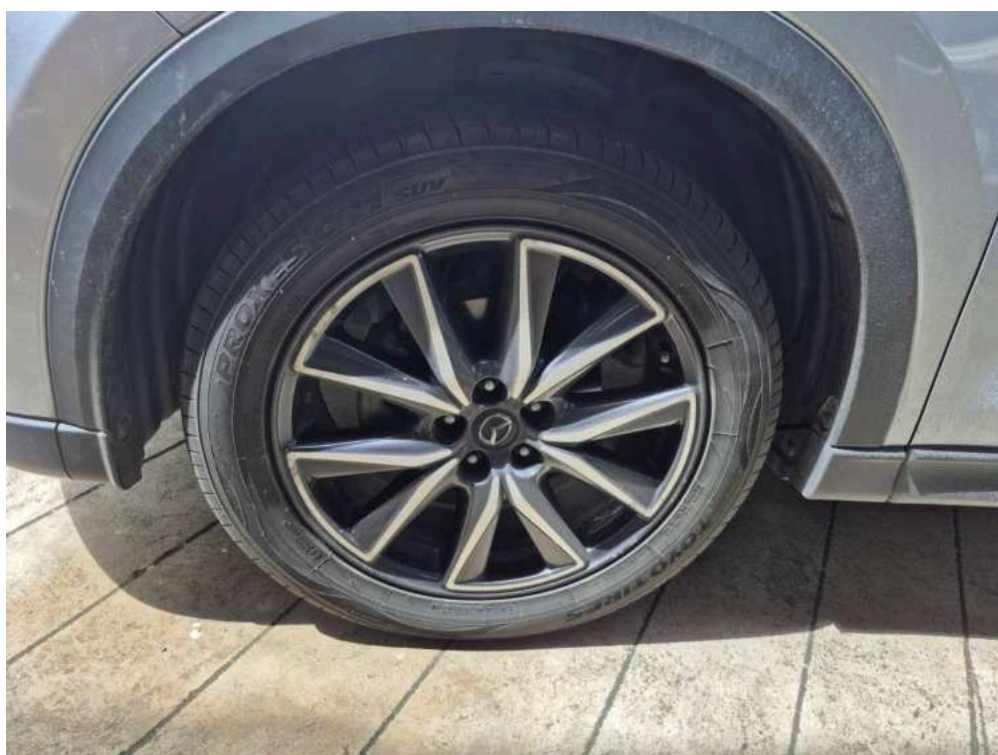
### ขอบยาง ล้อ

5.1 สภาพยางรถยนต์, สปีดาร์/ปีผลิต Tires Appearance, Year

17/23

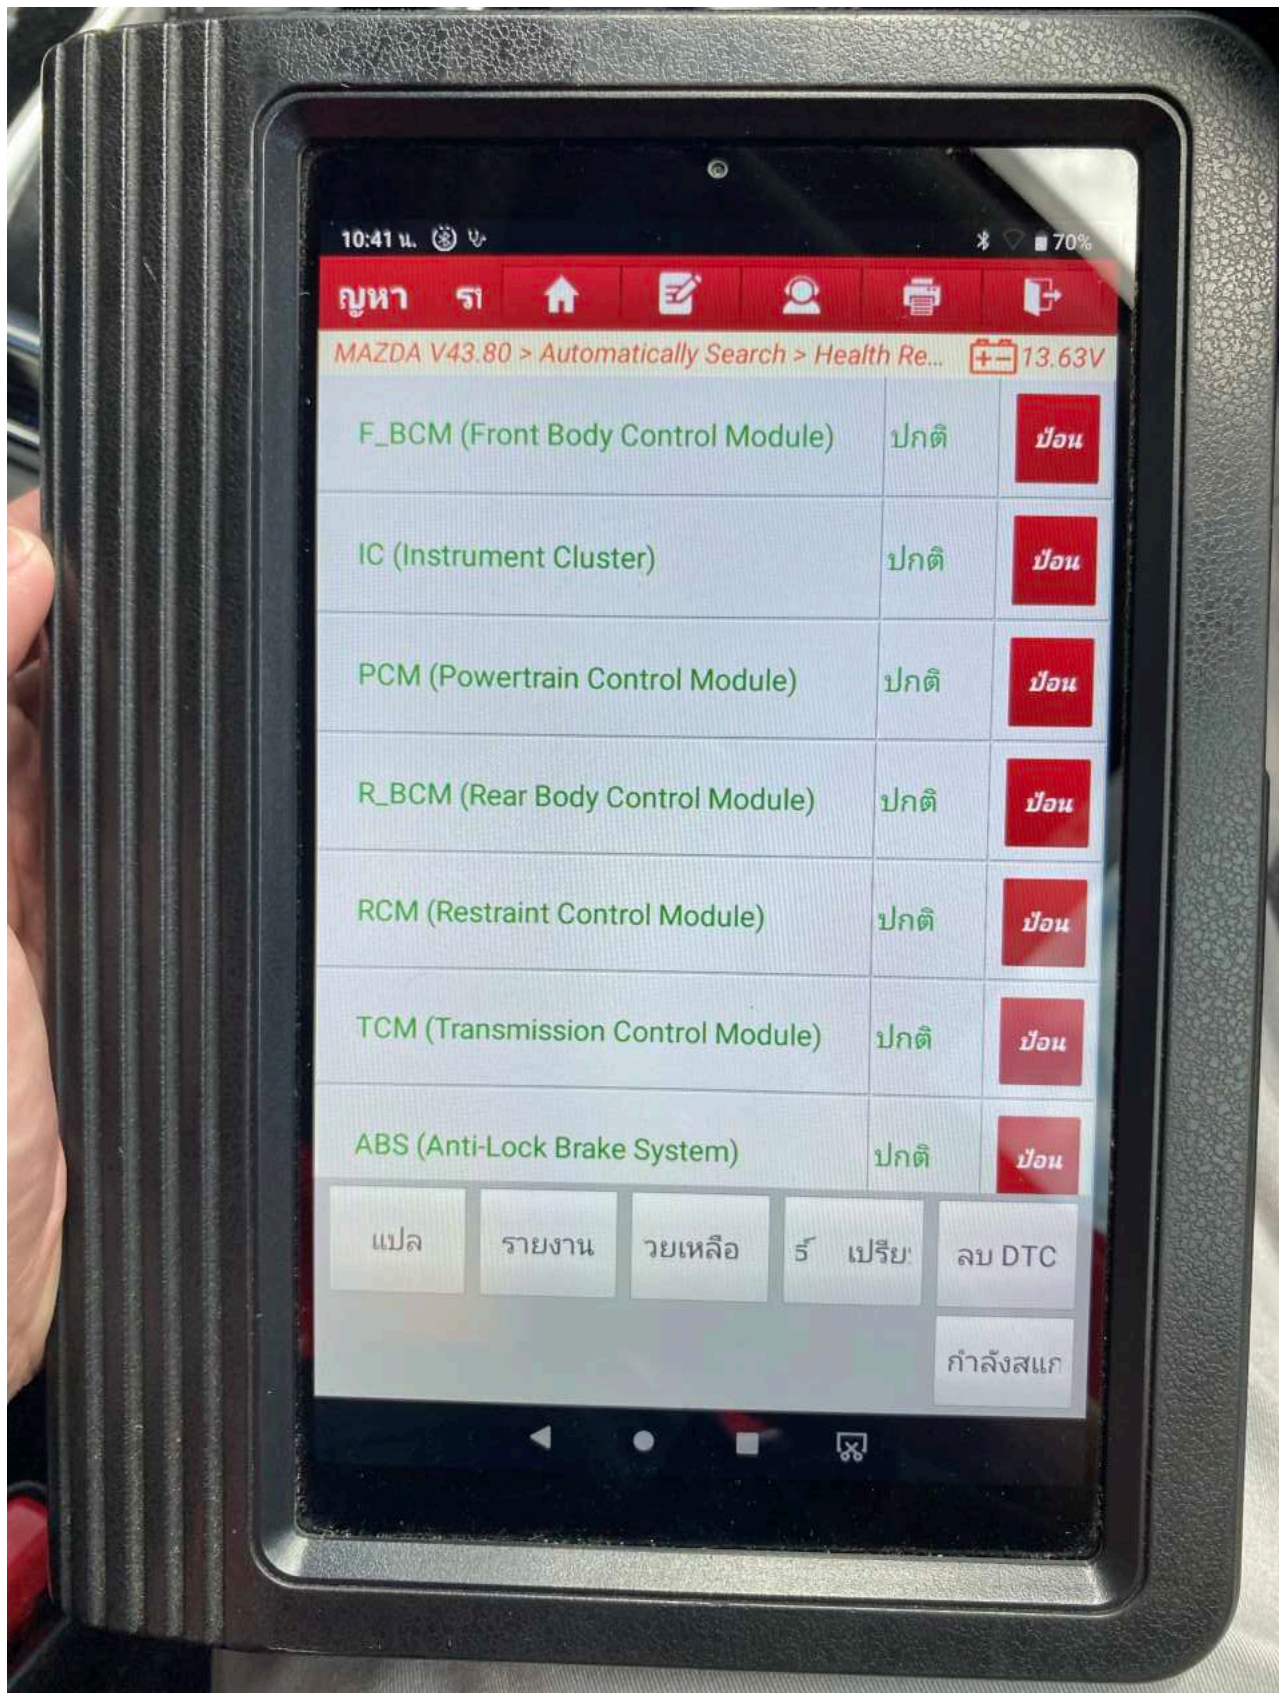
## ภาพ OBD

1.5 ระบบการทำงานภายในรถยนต์ OBD II On-Board Diagnostics (OBD)

2.17 ตรวจจับพฤติกรรมการทำงาน , ความเร็ว และเครื่องยนต์  
OBD II On-Board Diagnostics (OBD)
