# รายงานผล ตรวจสอบสภาพรถยนต์ INSPECTION REPORT

2020 Mercedes-Benz GLC220 2.0 d 4MATIC AMG Dynamic 4WD

W1N2533156L029717

Aug 5, 2025

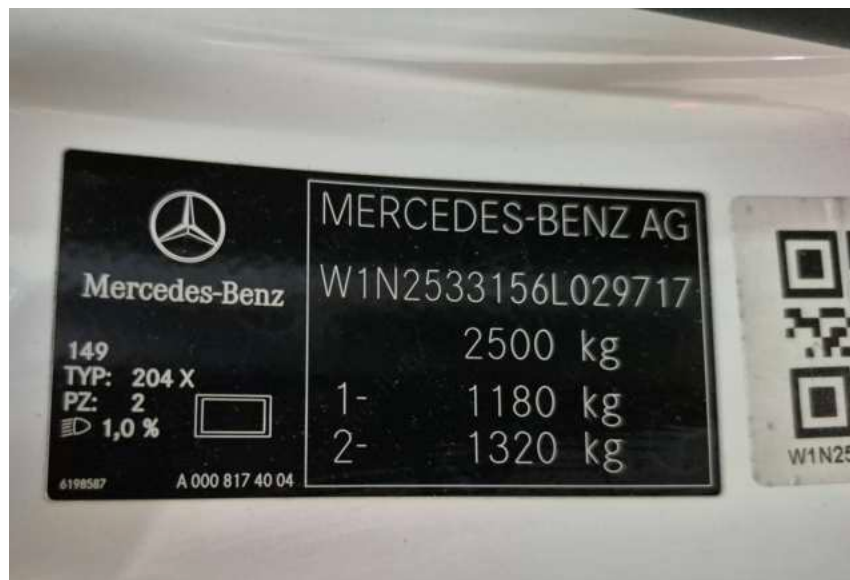
## รูปแผ่นPlate ▾

- ✓ แผ่นเพลทเลขตัวถังมองเห็นได้ชัดเจน
- ✓ ชิ้นส่วนประกอบตัวถังรถ ผ่านการวัดค่าความหนาของสีแล้ว
- ✓ สีรถตรงตามเสาเอกสารจทะเบียน

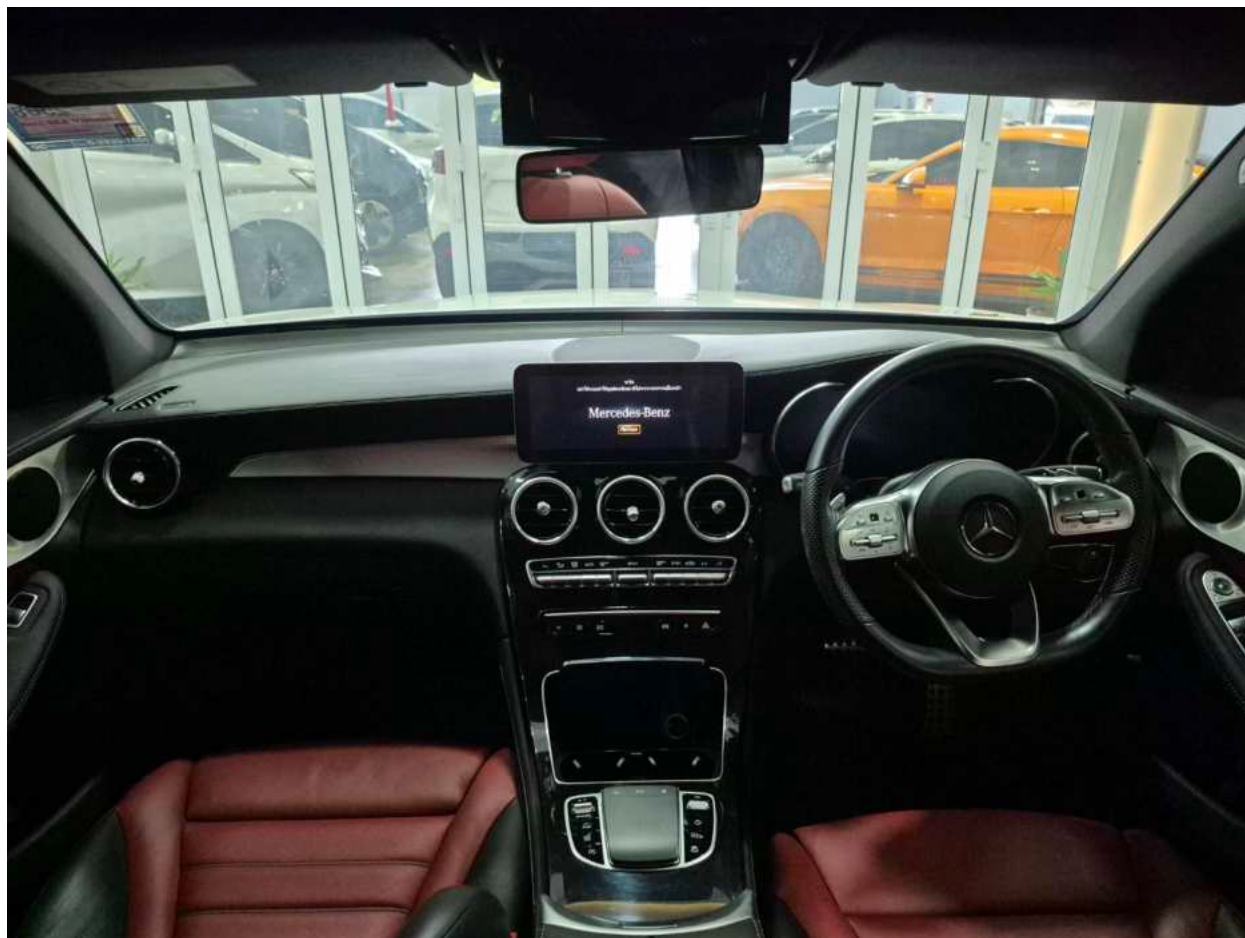
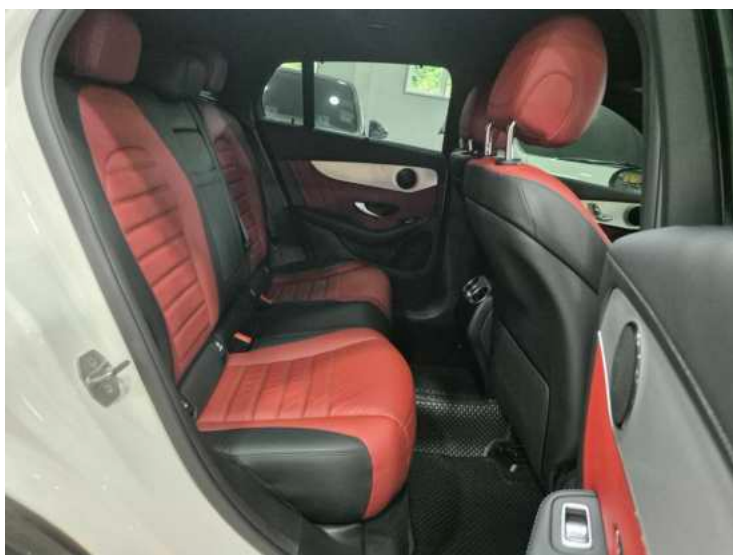
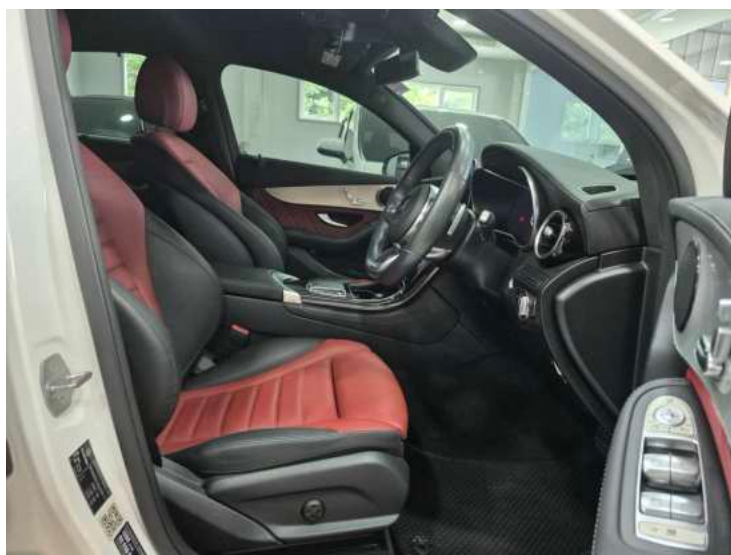
## ภาพภายใน

ประเมินสภาพรวม: ผ่าน  
อุปกรณ์หลัก/อุปกรณ์เสริมขณะขับ:

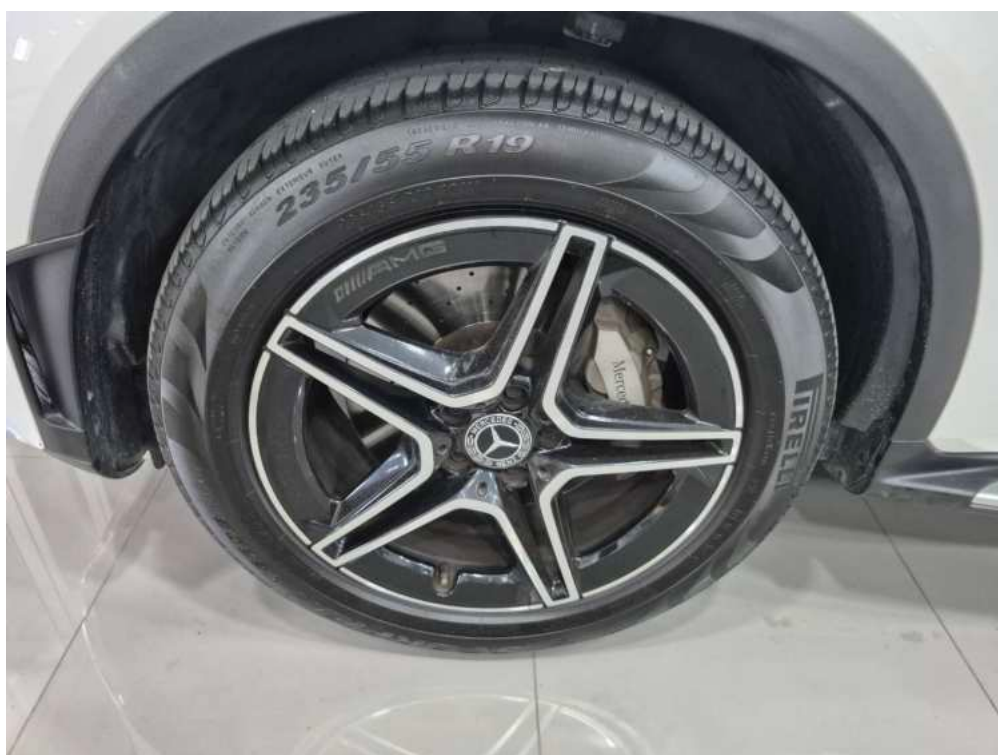
### ขอบยาง ล้อ

07/23
