# รายงานผล ตรวจสอบสภาพรถยนต์ INSPECTION REPORT

2015 Mini Countryman 2.0 Cooper SD ALL4 4WD

MMFEC94080WS93759

Aug 5, 2025

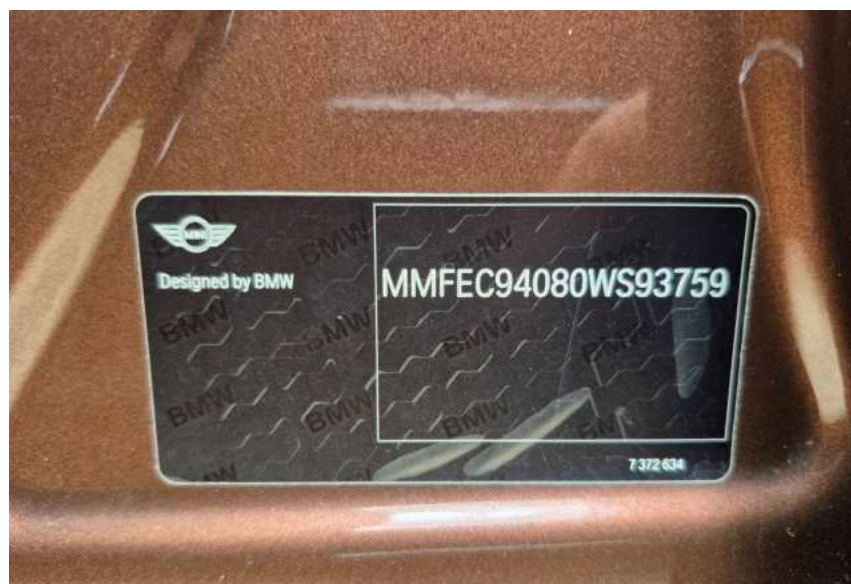
## รูปแผ่นPlate ▾

- ✓ แผ่นเพลทเลขตัวถังมองเห็นได้ชัดเจน
- ✓ ชิ้นส่วนประกอบตัวถังรถ ผ่านการวัดค่าความหนาของสีแล้ว
- ✓ สีรถตรงตามเสาเอกสารจทะเบียน

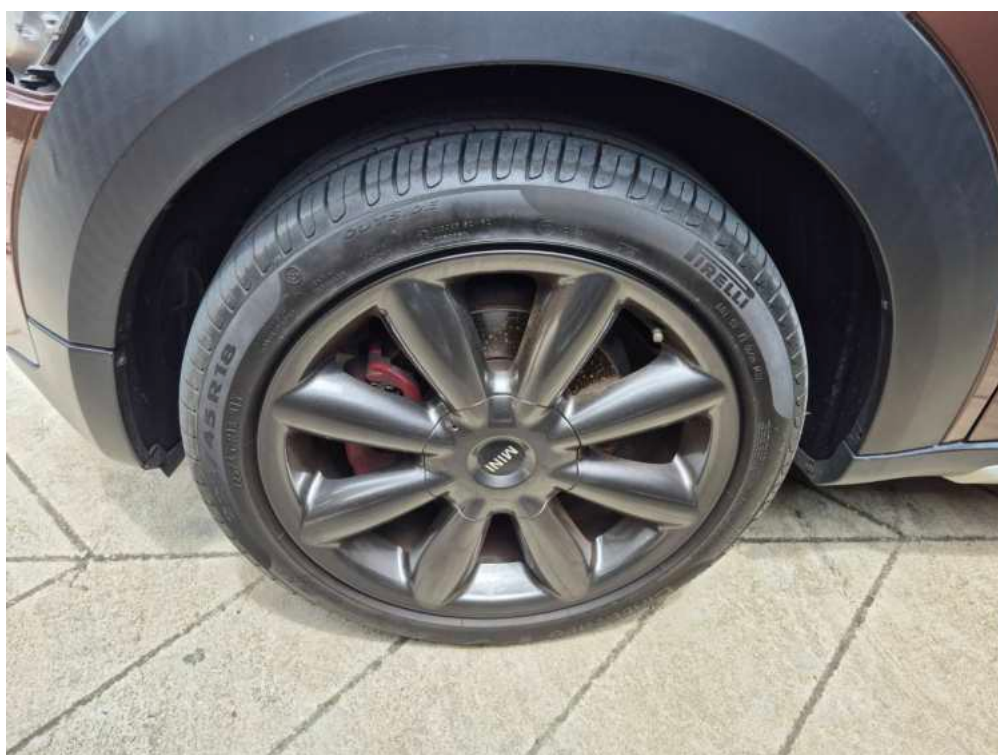
### ขอบยาง ล้อ

06/22
