# รายงานผล ตรวจสอบสภาพรถยนต์ INSPECTION REPORT

2020 Mitsubishi PAJERO SPORT 2.4 GT Premium Elite Edition

MMTGUKR10LH013895

1025/0840-12

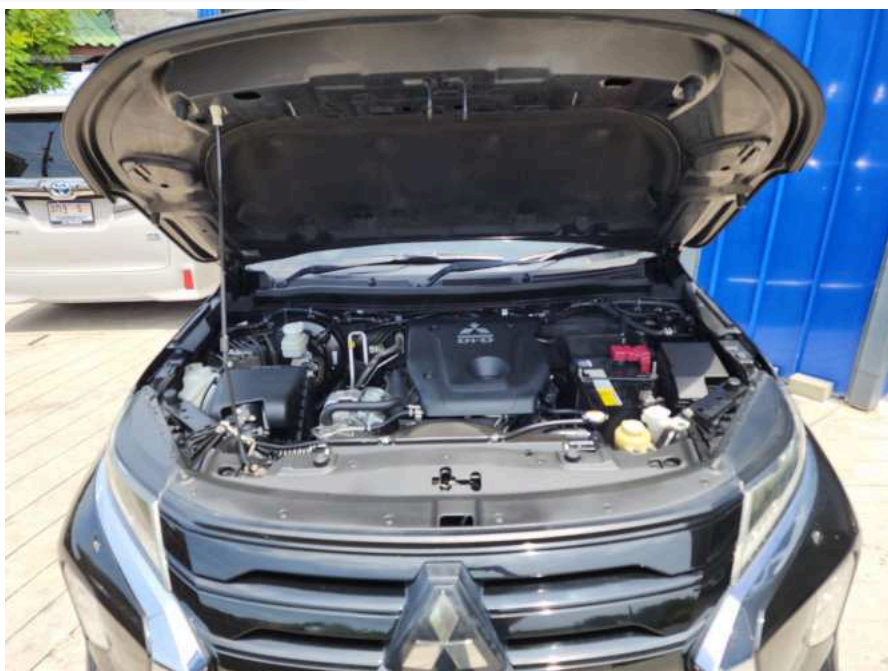
## ภาพห้องเครื่อง

| State of Health | 50 | % |
| Status | CAUTION | |

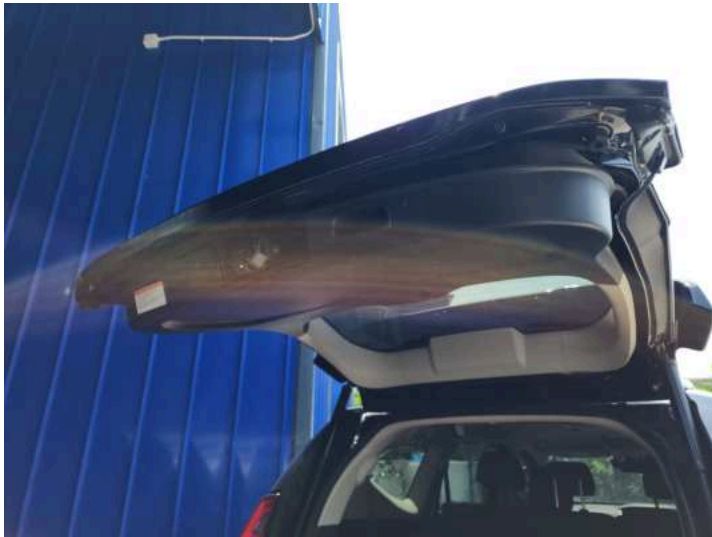
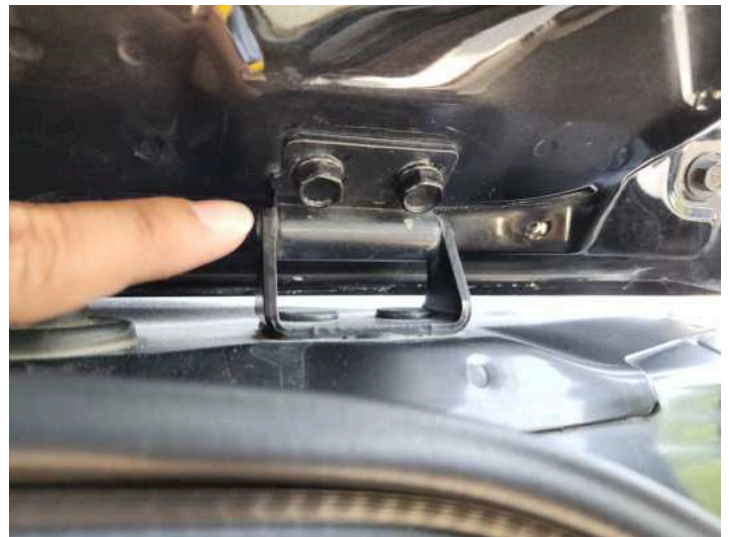
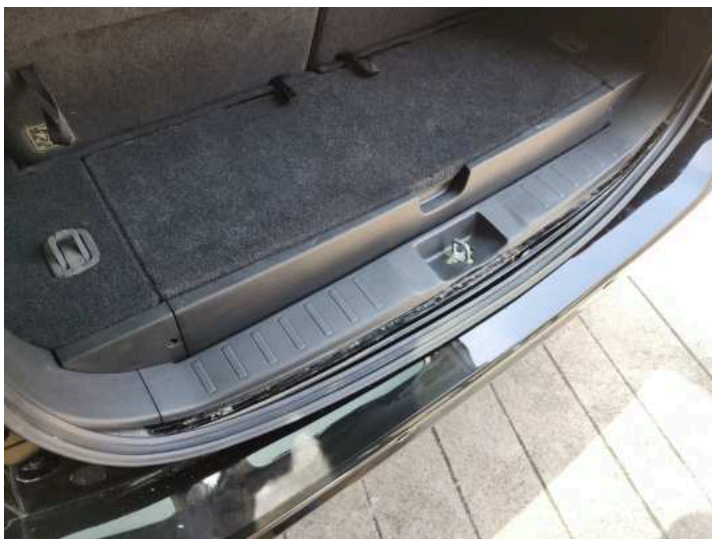
รูป จุดบกพร่อง

x ขอบแผนดั่งท้ายซ่อมดี

x เปลี่ยนฝาท้าย

3.25 ประตูท้าย,ฝากระโปรงท้าย Rear Tail Gate

พอใช้ (Fair)

| ชิ้นส่วนยานยนต์<br>( Car Part ) | ความหนาสี Paint Thickness | | | |
|---|---|---|---|---|
| Rear Wing (RH) | 671 | 501 | 390 | 521 |
