# รายงานผล ตรวจสอบสภาพรถยนต์ INSPECTION REPORT

2021 Toyota FORTUNER 2.8 Legender 4WD

MR0BA3FS901118768

Aug 15, 2025

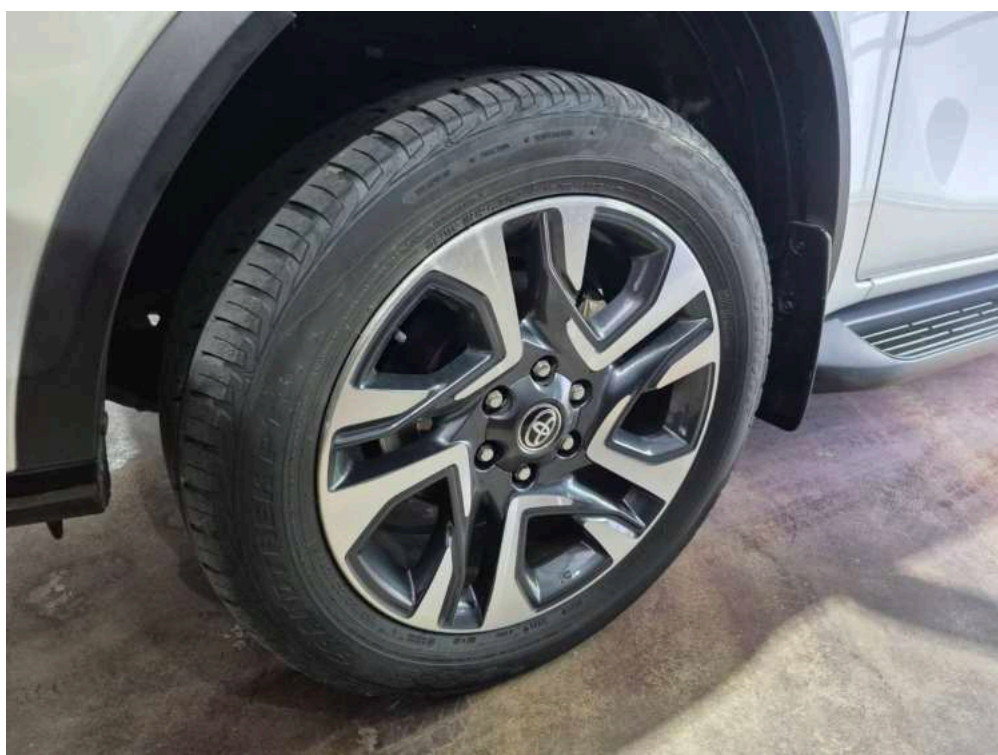
### ขอบยาง ล้อ

20/23
