# รายงานผล ตรวจสอบสภาพรถยนต์ INSPECTION REPORT

2017 Toyota FORTUNER 2.8 TRD Sportivo

MR0GA3GS700013348

21 ส.ค. 2025

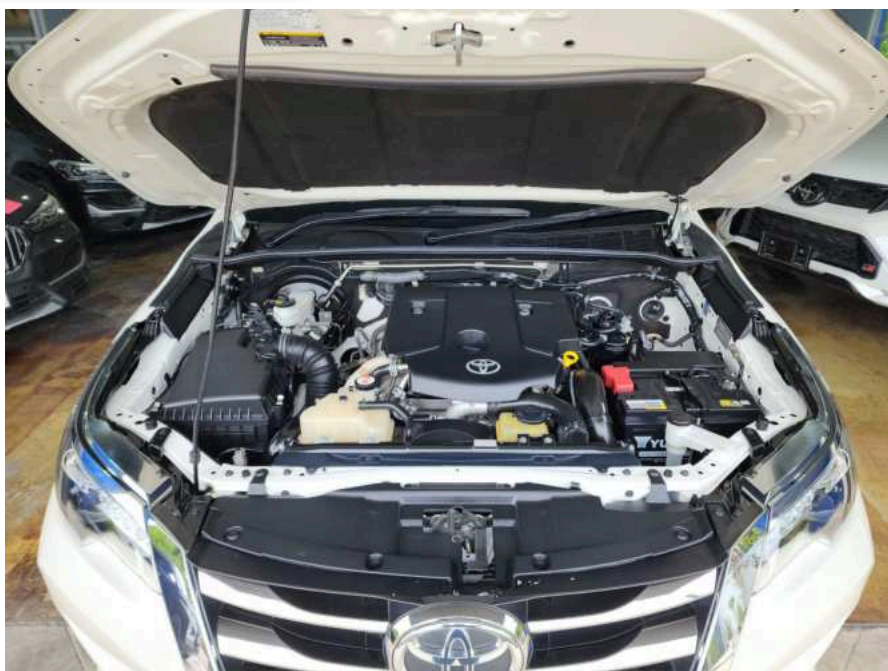
## ภาพห้องเครื่อง

4.20 แบตเตอรี่ไม่รั่ว และ ชุดยึด ไม่มีสนิม  
No any leak on battery and no corrosion on battery support bracket

สตาร์ทติด ( Start Normally )

| Status | GOOD | |

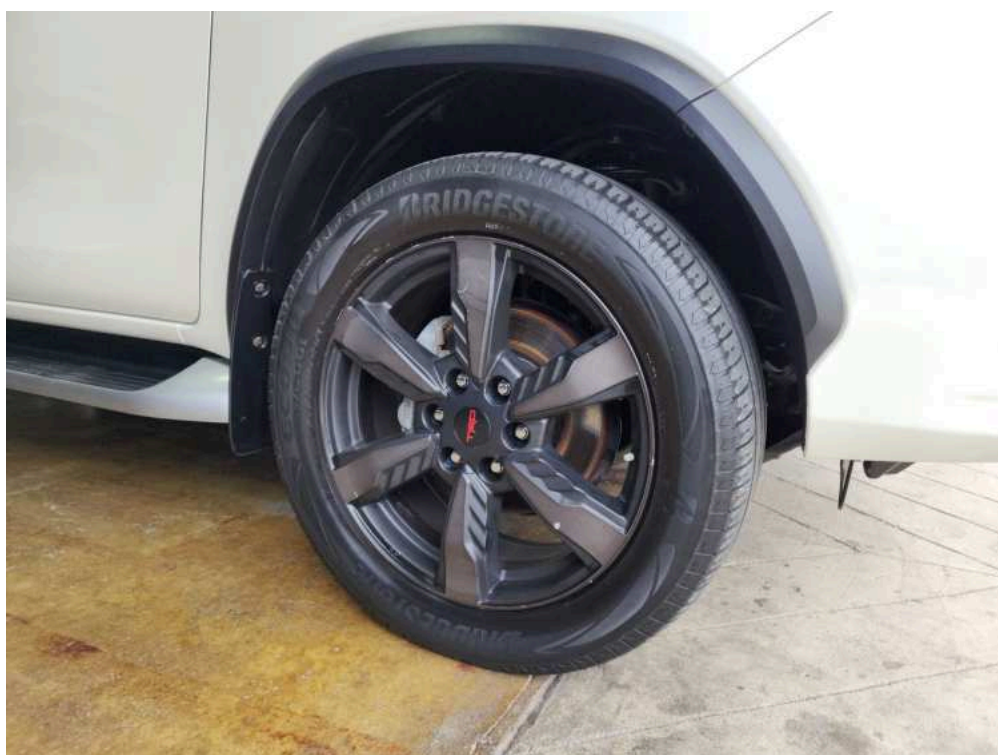
### ขอบยาง ล้อ

13/22
