# รายงานผล ตรวจสอบสภาพรถยนต์ INSPECTION REPORT

2021 Mazda CX-30 2.0 SP

MM8DM2W7A0W116815

Sep 9, 2025

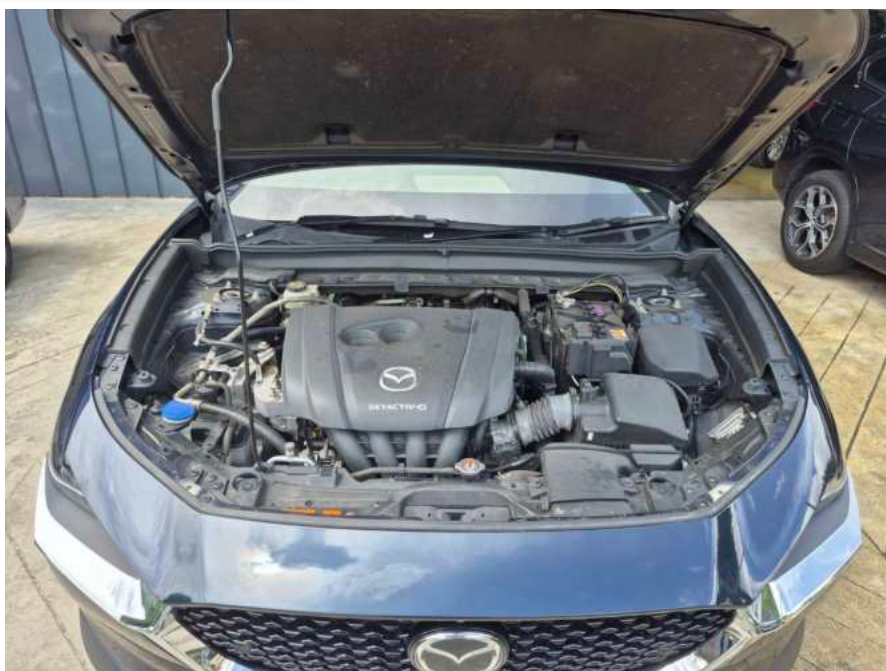
## ภาพห้องเครื่อง

4.20 แบตเตอรี่ไม่รั่ว และ ชุดยึด ไม่มีสนิม  
No any leak on battery and no corrosion on battery support bracket

ดี (Good)

4.21 การทดสอบแบตเตอรี่ Battery Test

สตาร์ทติด ( Start Normally )

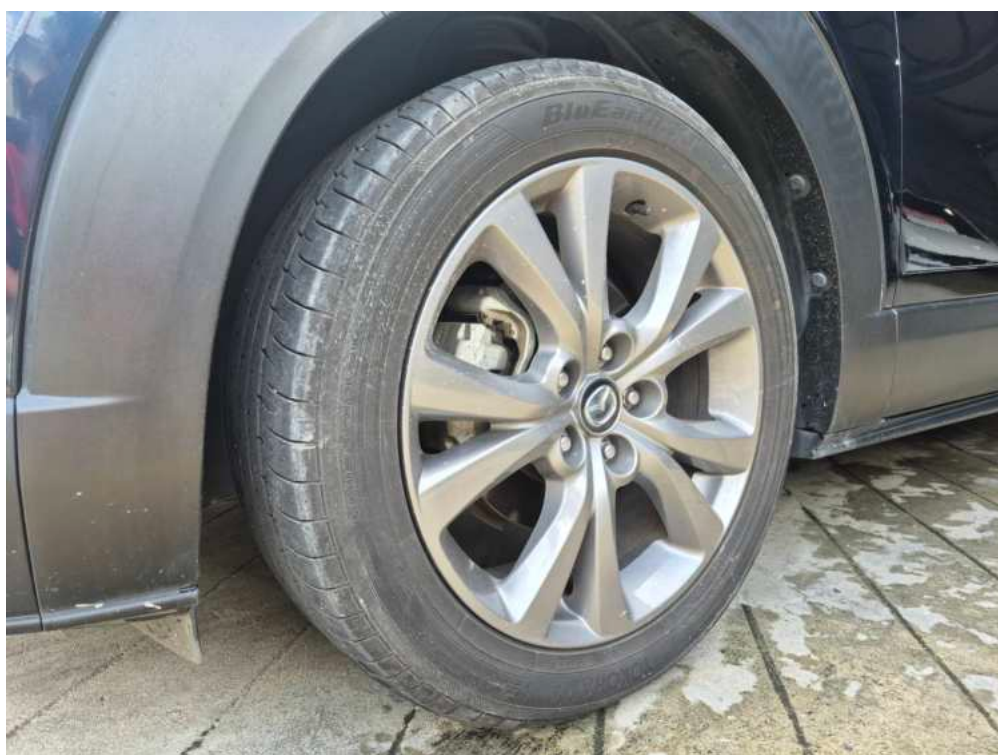
### ขอบยาง ล้อ

### Remark ยาง ล้อ และ เบรก ▾

36/23
