# รายงานผล ตรวจสอบสภาพรถยนต์ INSPECTION REPORT

2020 Mitsubishi PAJERO SPORT 2.4 GT

MMTGUKR10LH010733

Sep 9, 2025

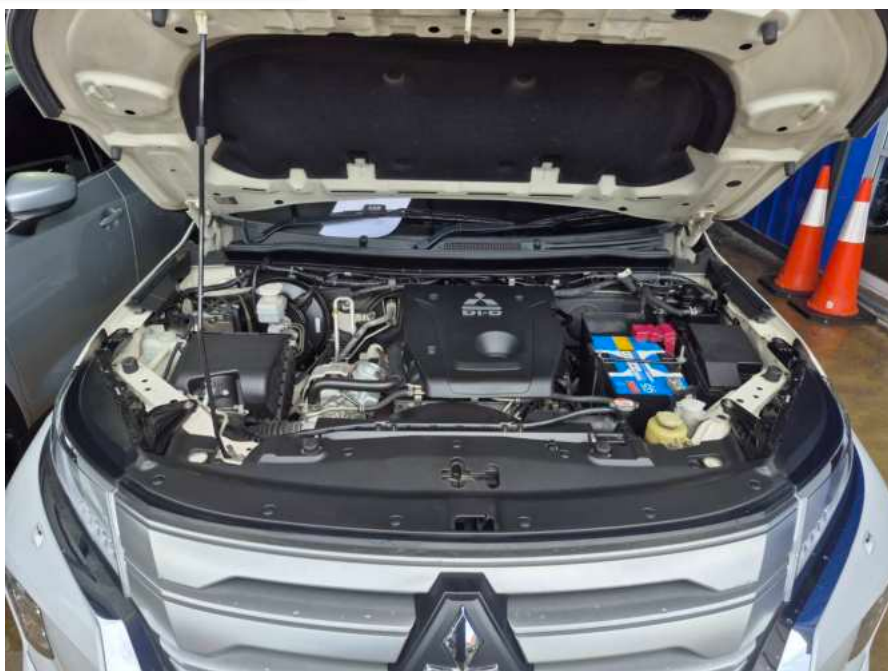
## ภาพห้องเครื่อง

## การทดสอบ แบตเตอรี่ Battery Test

| Voltage | 12.58 | V |
| Rating | 600 | CCA |
| Current | 373 | CCA |
| Internal resistance | 7.49 | mΩ |
| State of Charge | 97 | % |
| State of Health | 38 | % |
| Status | REPLACE | |

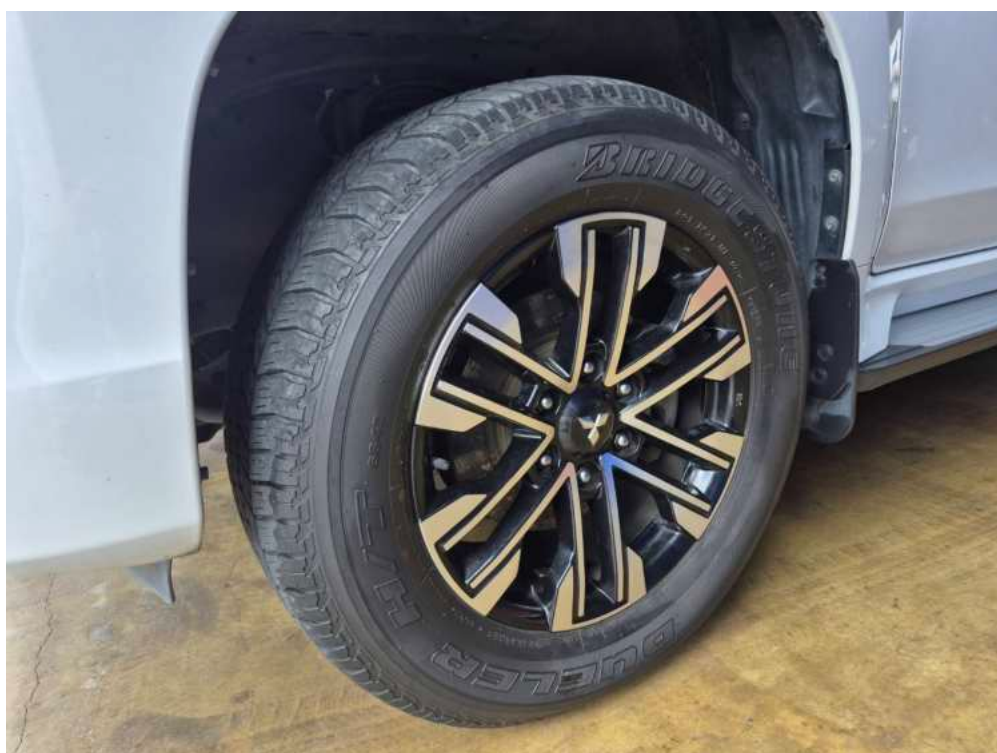
### ขอบยาง ล้อ

07/20
