# รายงานผล ตรวจสอบสภาพรถยนต์ INSPECTION REPORT

2016 Toyota FORTUNER 2.8 TRD Sportivo 4WD

MR0HA3FS700039891

1025/0840-19

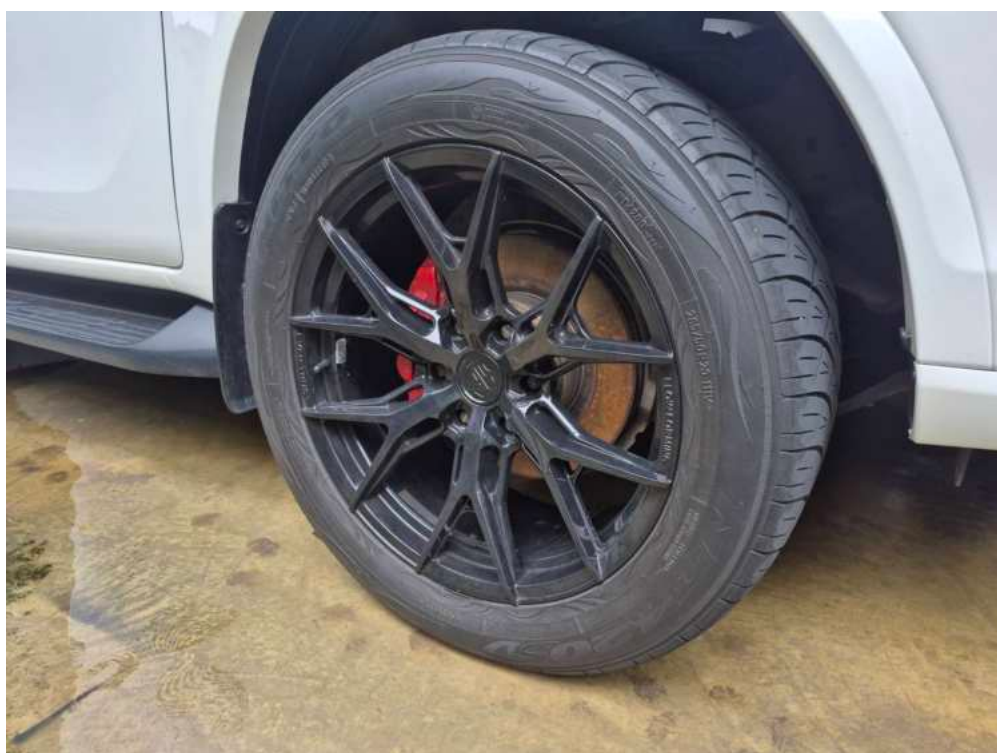
### ขอบยาง ล้อ

13/23
