# รายงานผล ตรวจสอบสภาพรถยนต์ INSPECTION REPORT

2012 BMW 520d 2.0

MMFFW180X0C463192

1025/0840-23

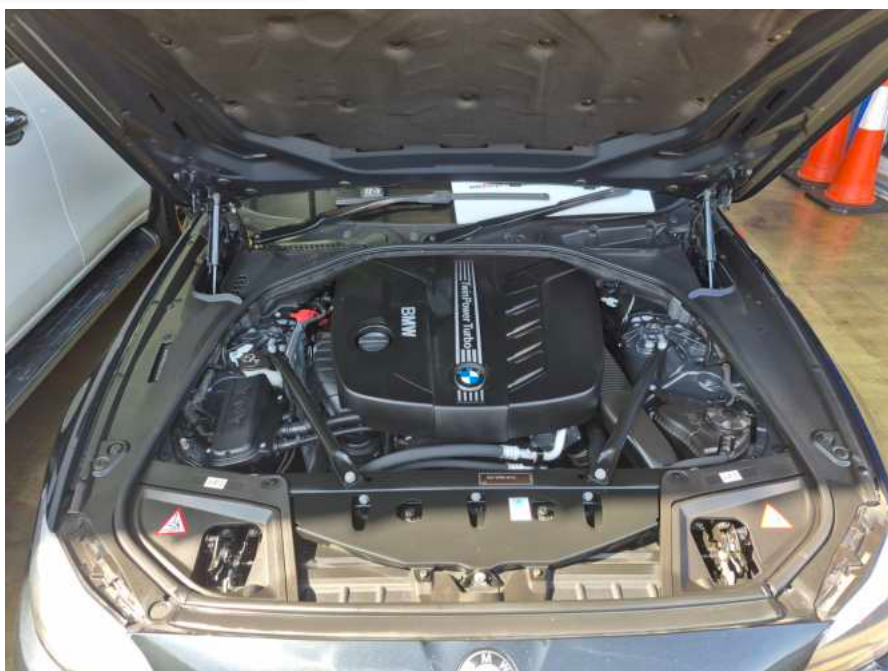
## ภาพห้องเครื่อง

4.21 การทดสอบแบตเตอรี่ Battery Test

สตาร์ทติด ( Start Normally )

| Status | REPLACE | |

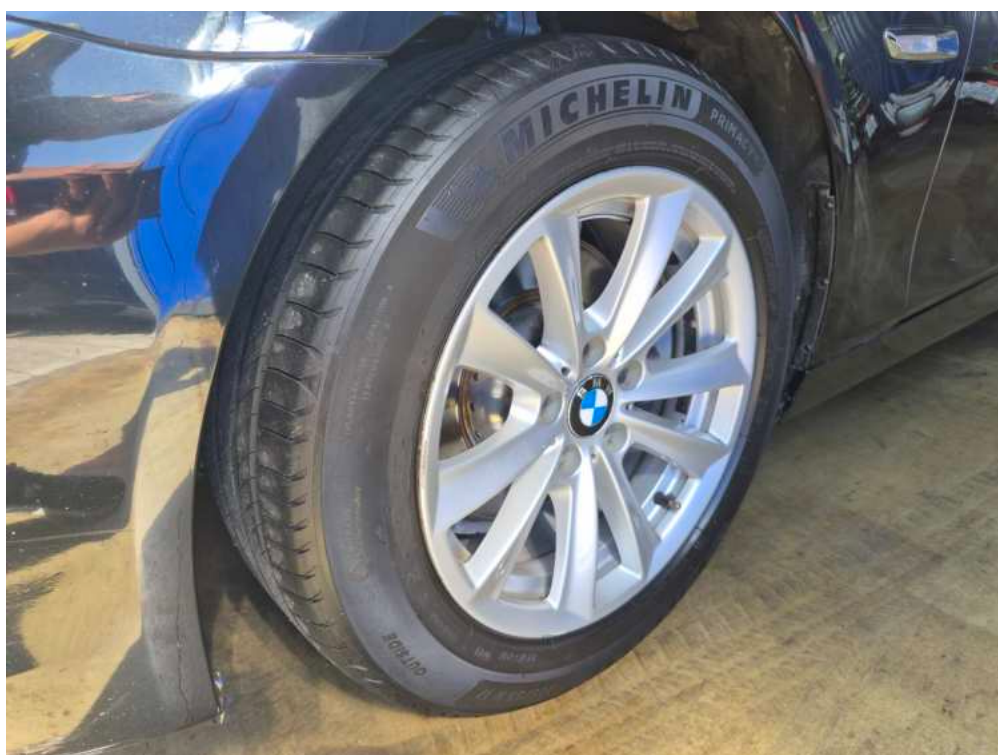
### ขอบยาง ล้อ

5.1 สภาพยางรถยนต์, สัปดาห์/ปี ผลิต Tires Appearance, Year

ดี (Good)

10/22
