# รายงานผล ตรวจสอบสภาพรถยนต์ INSPECTION REPORT

2015 BMW X5 3.0 xDrive30d M Sport 4WD

1025/0840-28

Oct 3, 2025

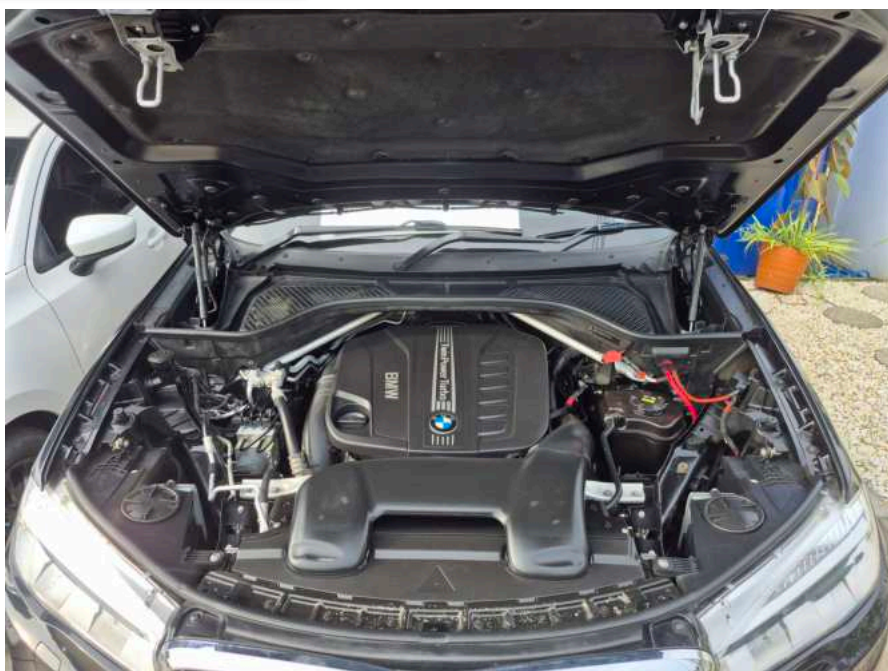
## ภาพห้องเครื่อง

## การทดสอบ แบตเตอรี่ Battery Test

| State of Health | 35 | % |
| Status | REPLACE | |

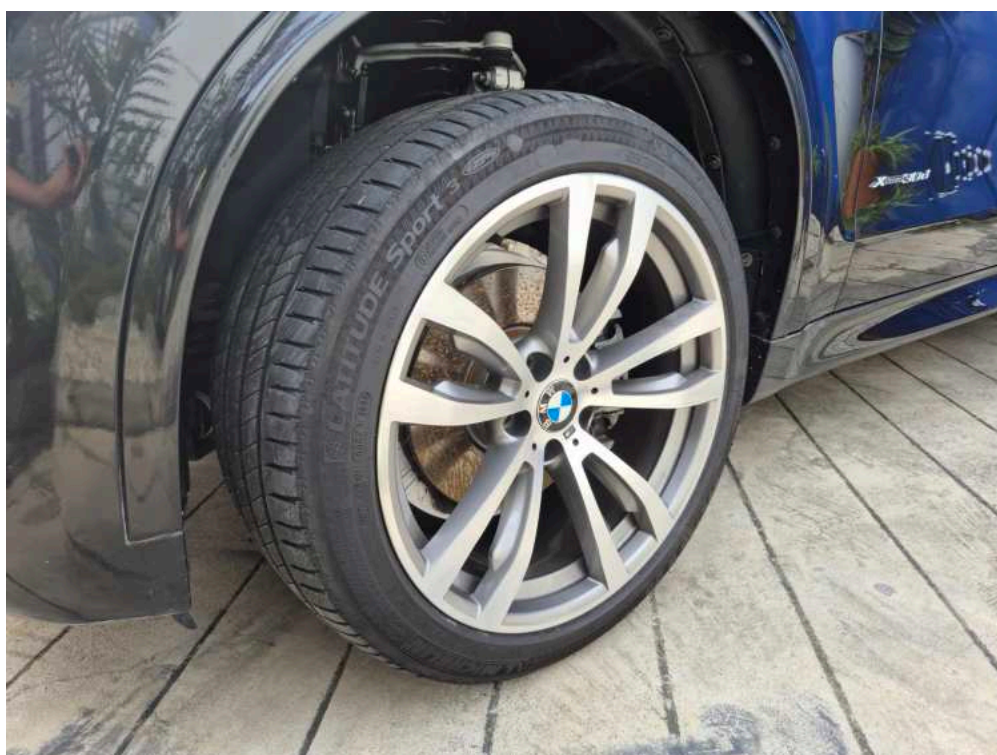
### ขอบยาง ล้อ

50/22
