# รายงานผล ตรวจสอบสภาพรถยนต์ INSPECTION REPORT

2023 Honda CIVIC 2.0 e:HEV RS

# รายงานผลตรวจสภาพรถยนต์

1025/0840-21

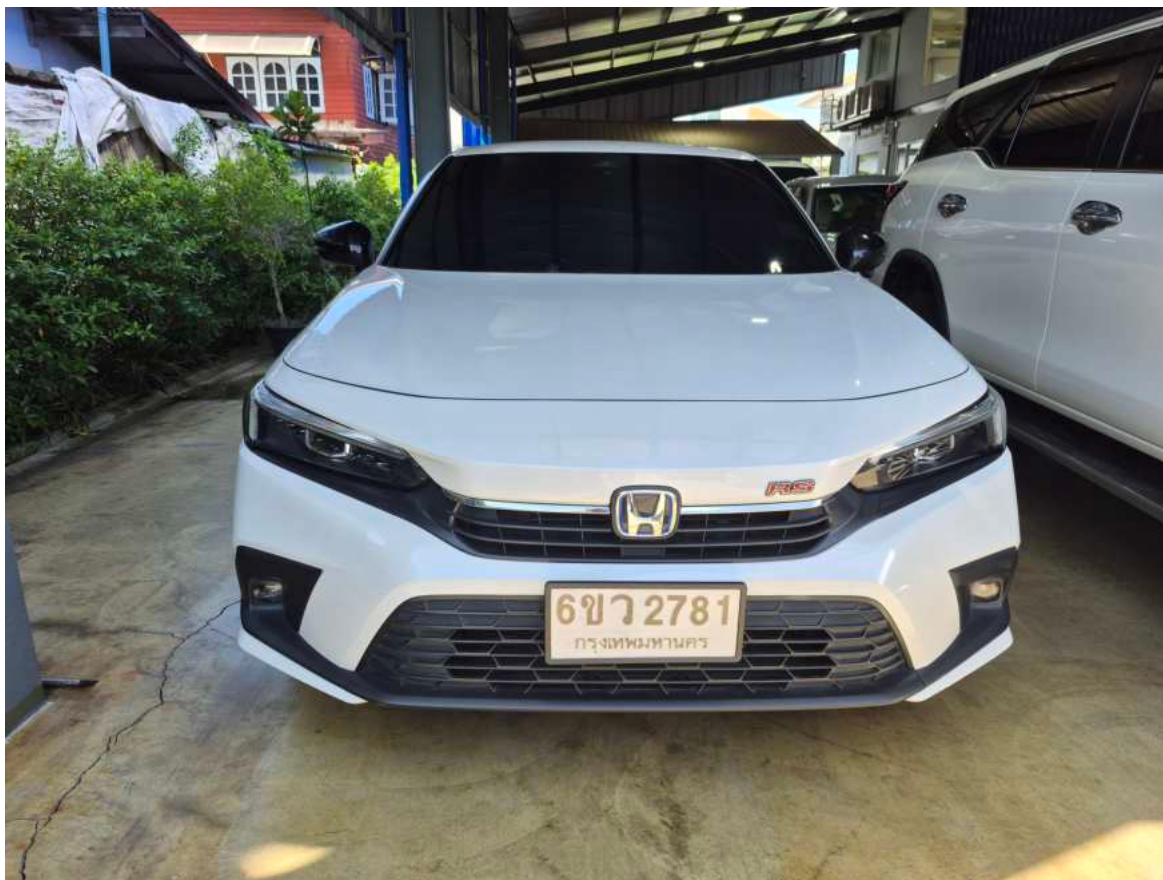
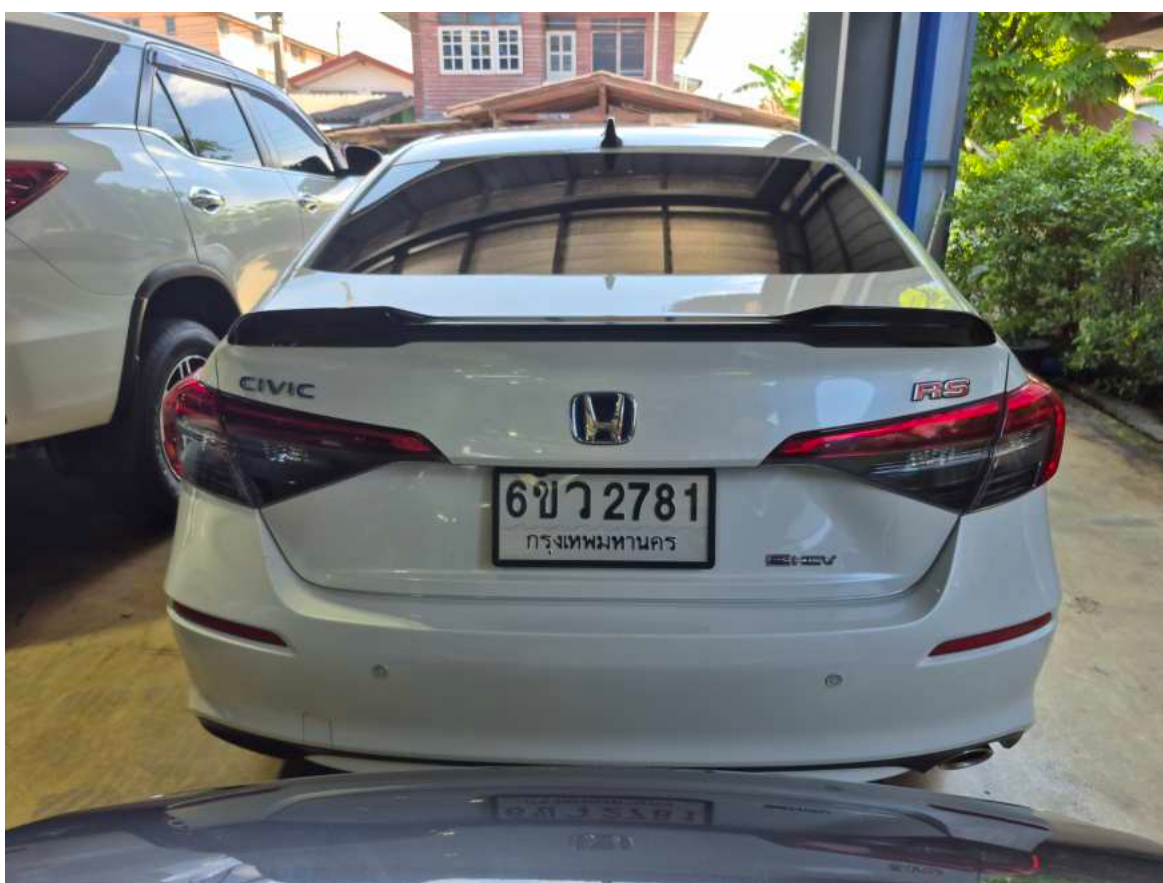
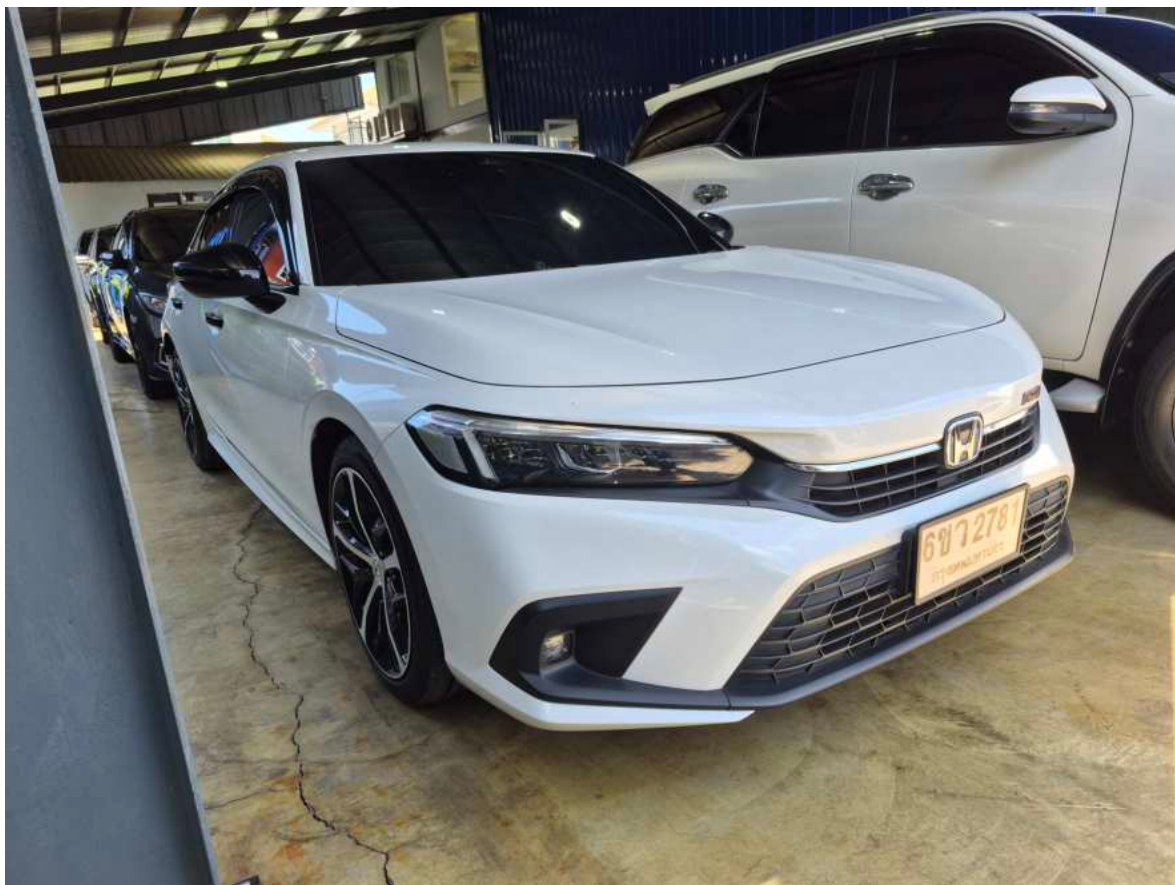
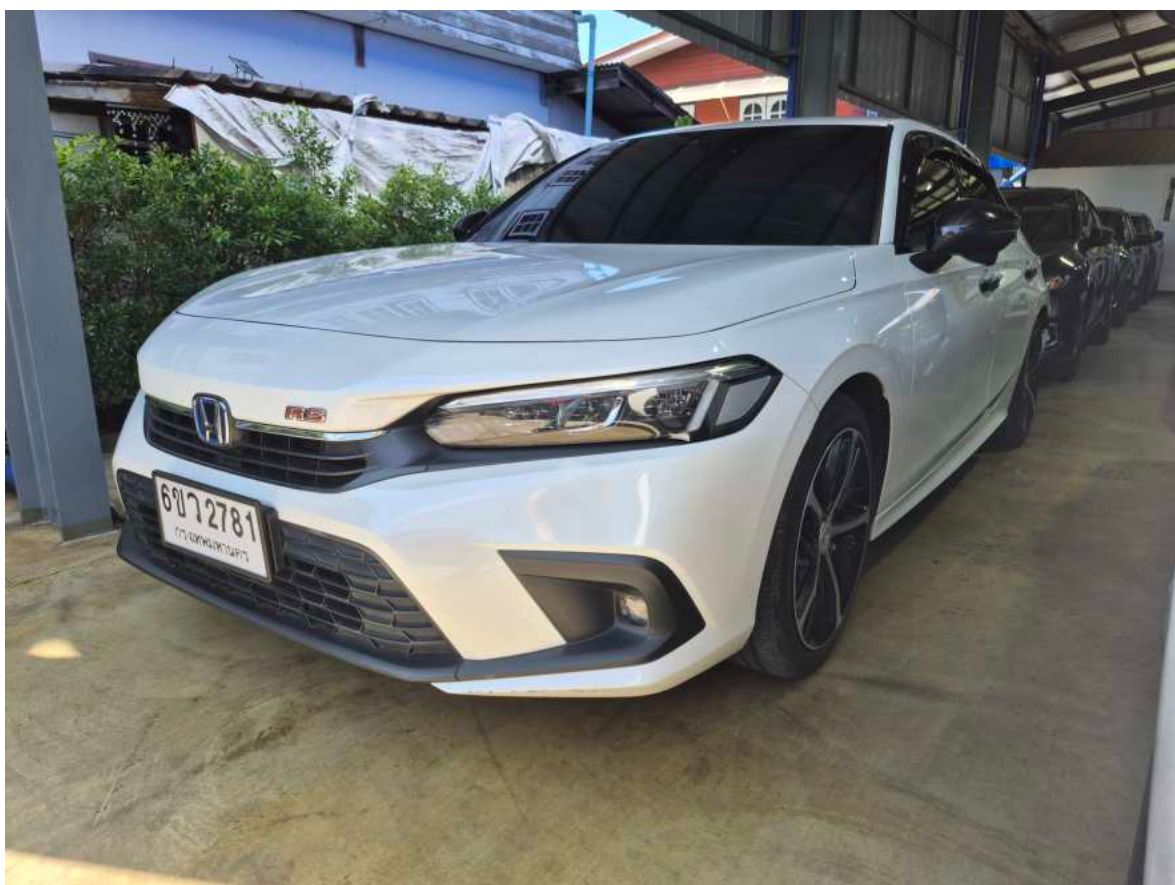
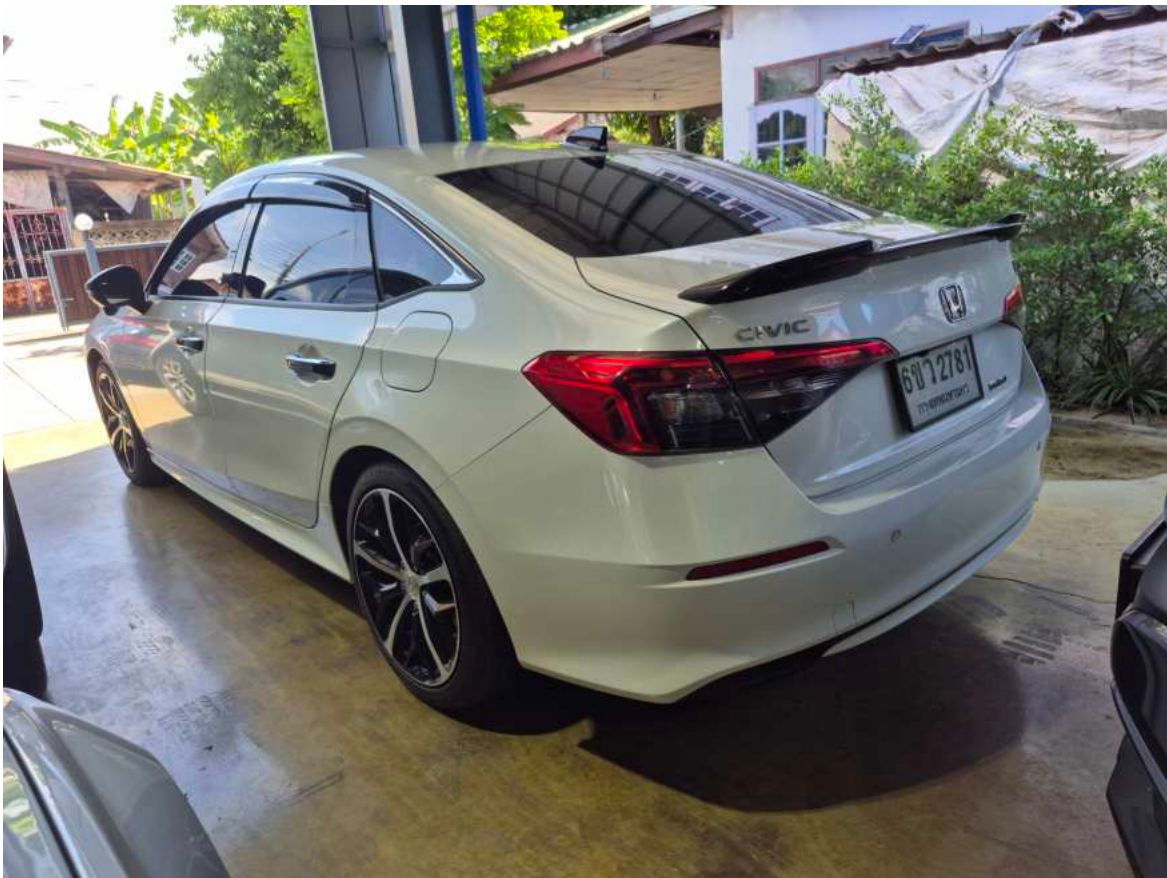
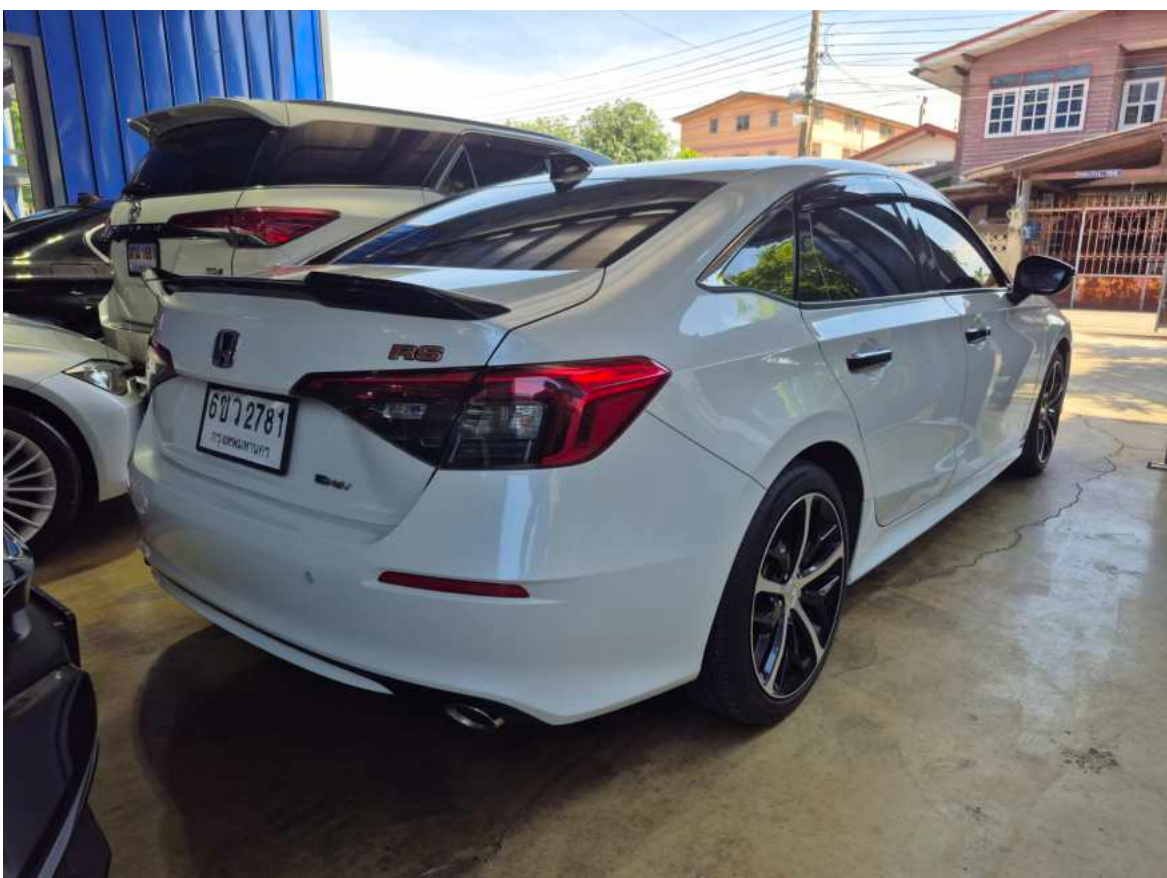
## ภาพภายนอก

ประเมินสภาพรวม: ผ่าน  
รายการที่รอการแก้ไข: ไม่พบรายการแก้ไข  
ชิ้นส่วนประกอบตัวถังรถ

- ✓ แผ่นเพลทเลขตัวถังมองเห็นได้ชัดเจน
- ✓ ชิ้นส่วนประกอบตัวถังรถ ผ่านการวัดค่าความหนาของสีแล้ว
- ✓ สีรถตรงตามเสาเอกสารจทะเบียน

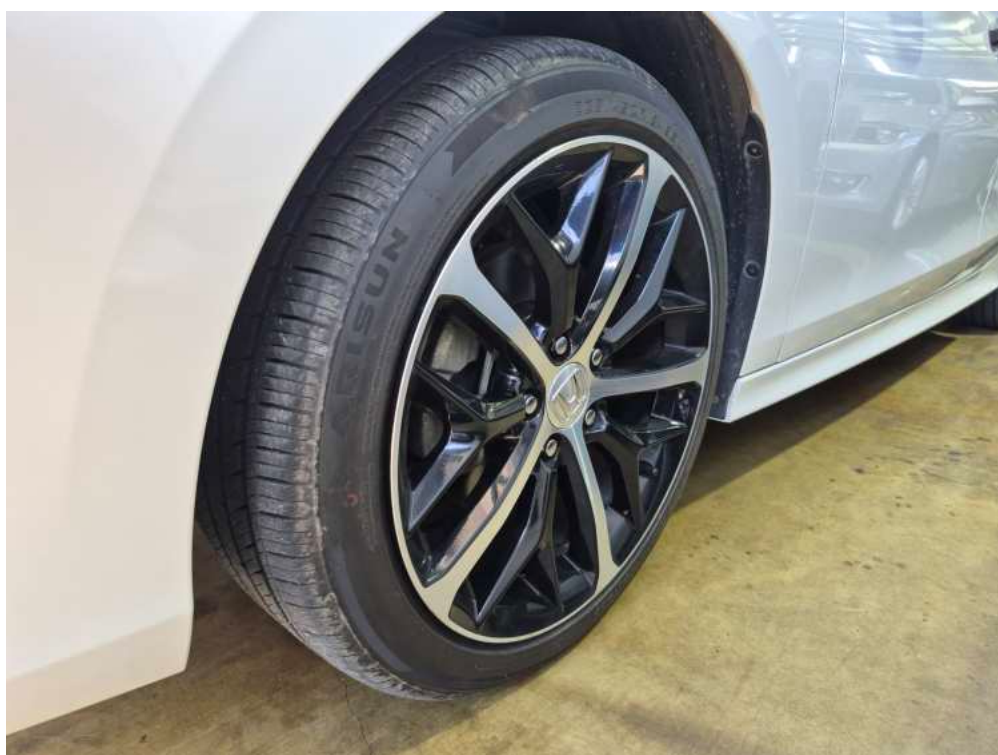
### ขอบยาง ล้อ

02/25
