# รายงานผล ตรวจสอบสภาพรถยนต์ INSPECTION REPORT

2012 Toyota Landcruiser Prado 3.0 D4D 4WD

JTEBH3FJ60K066023

Oct 3, 2025

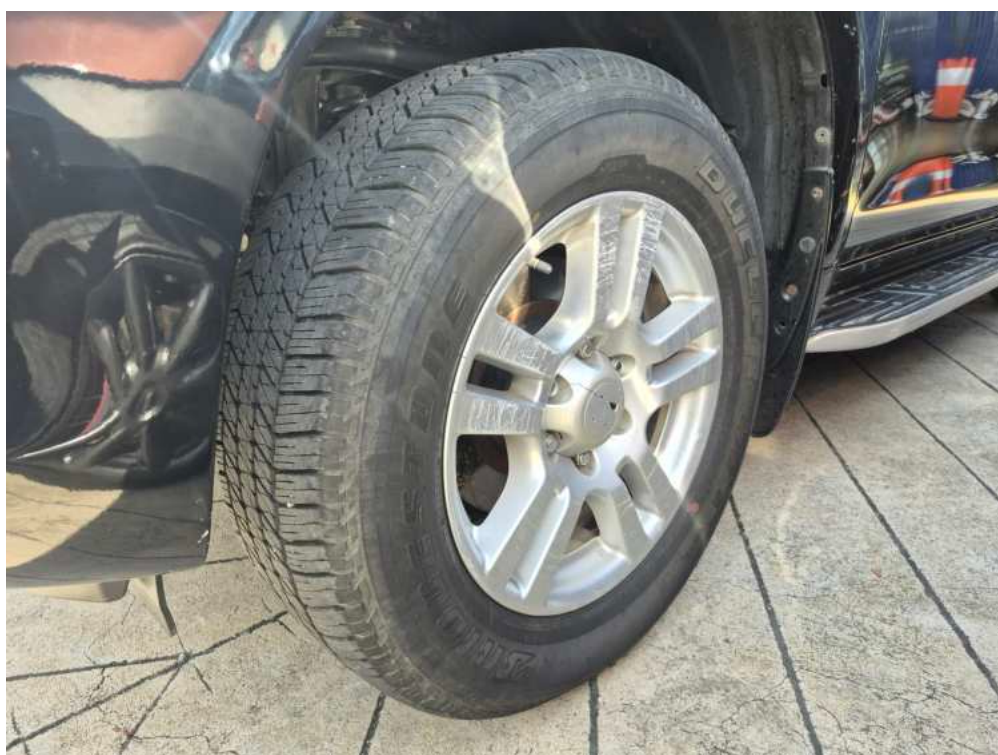
### ขอบยาง ล้อ

20/22
