# รายงานผล ตรวจสอบสภาพรถยนต์ INSPECTION REPORT

ขอมอบใบรับรองคุณภาพ ให้กับรถยนต์:  
2020 Toyota INNOVA 2.8 Crysta

หมายเลขตัวถัง:  
MHFAA3EM500952737

วันที่ทำการตรวจสอบ  
Nov 12, 2025

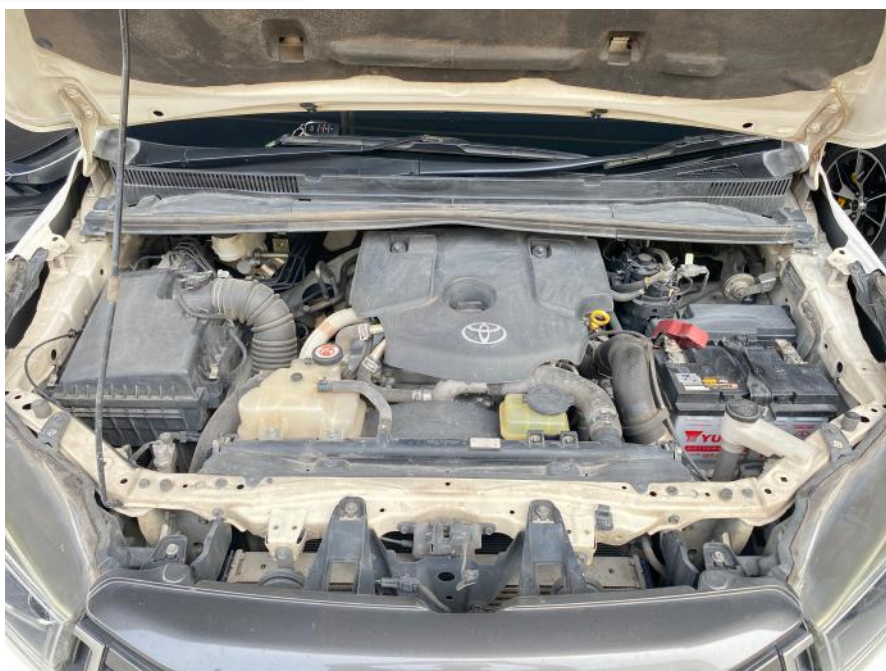
## ภาพห้องเครื่อง

4.20 แบตเตอรี่ไม่รั่ว และ ชุดยึด ไม่มีสนิม  
No any leak on battery and no corrosion on battery support bracket

4.21 การทดสอบแบตเตอรี่ Battery Test

สตาร์ทติด ( Start Normally )

| State of Health | 34 | % |
| Status | REPLACE | |

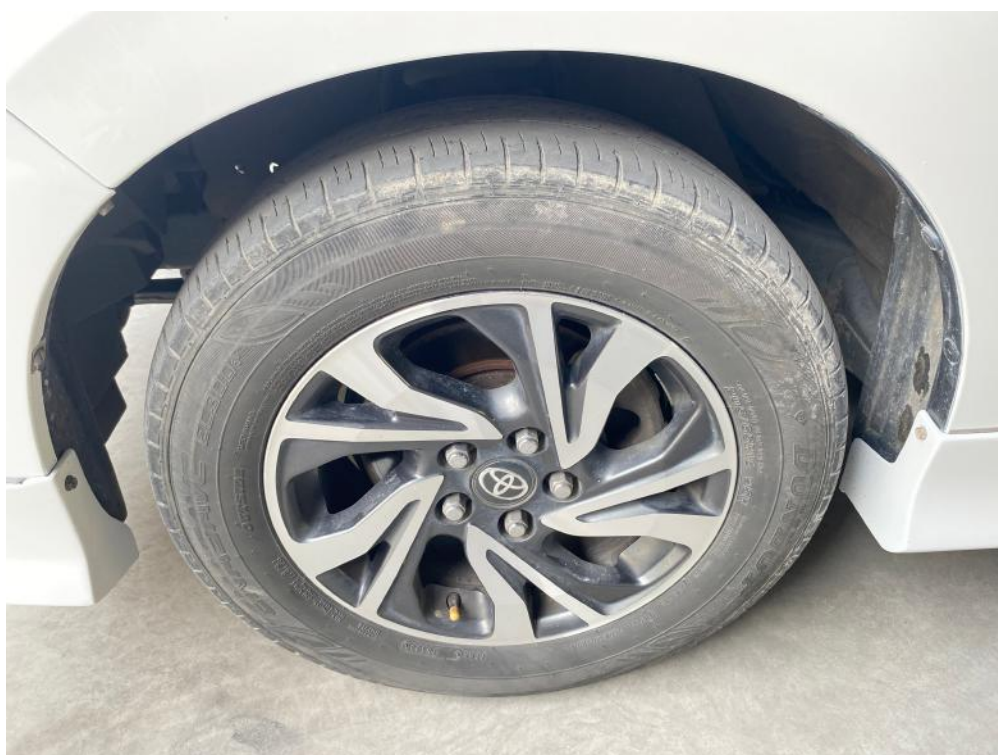
### ขอบยาง ล้อ

5.1 สภาพยางรถยนต์, สัปดาห์/ปี ผลิต Tires Appearance, Year

ดี (Good)

05/23
