# รายงานผล ตรวจสอบสภาพรถยนต์ INSPECTION REPORT

ขอมอบใบรับรองคุณภาพ ให้กับรถยนต์:  
2020 Porsche MACAN 2.0 4WD

หมายเลขตัวถัง:  
WP1ZZZ95ZLLB12666

วันที่ทำการตรวจสอบ  
Dec 2, 2025

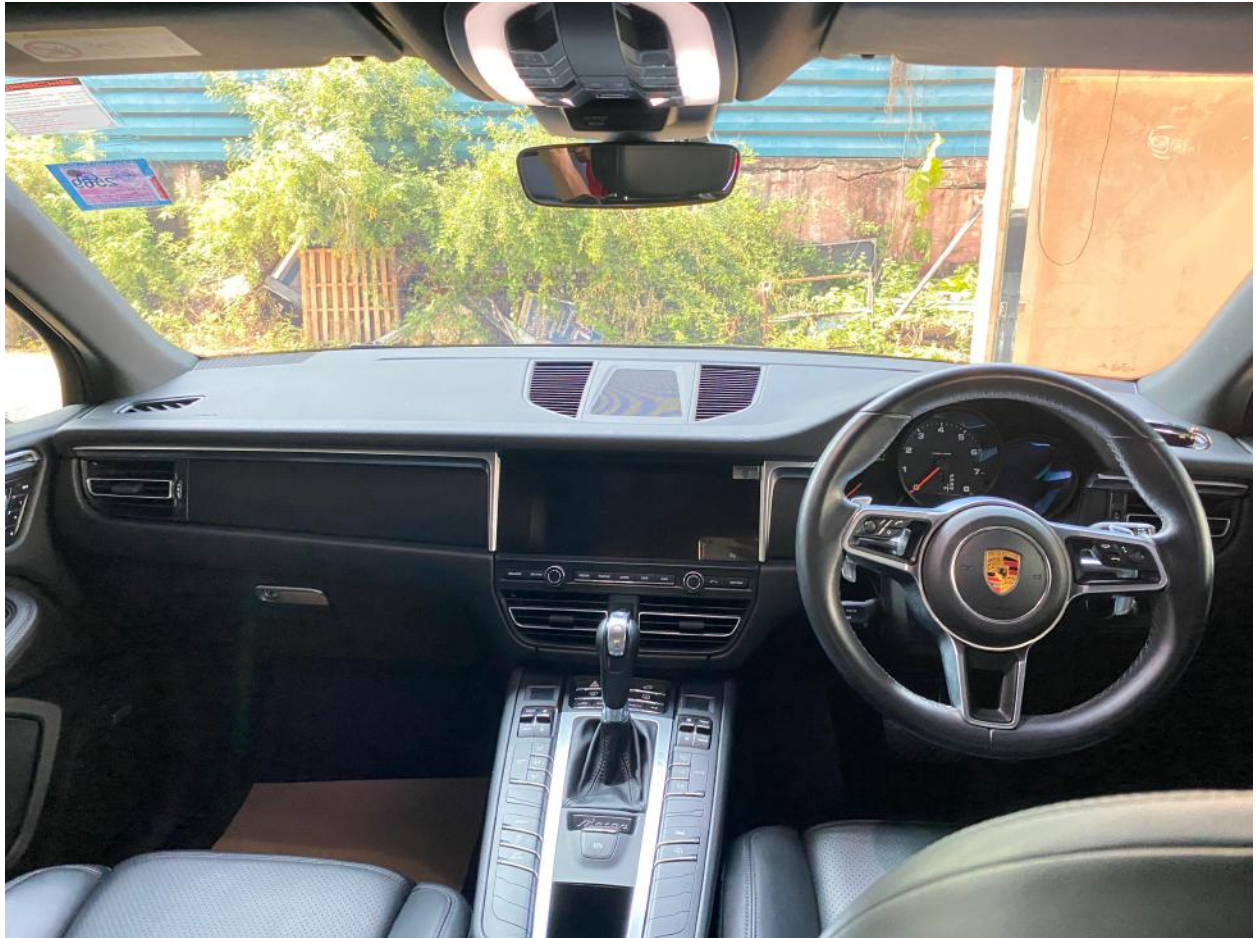
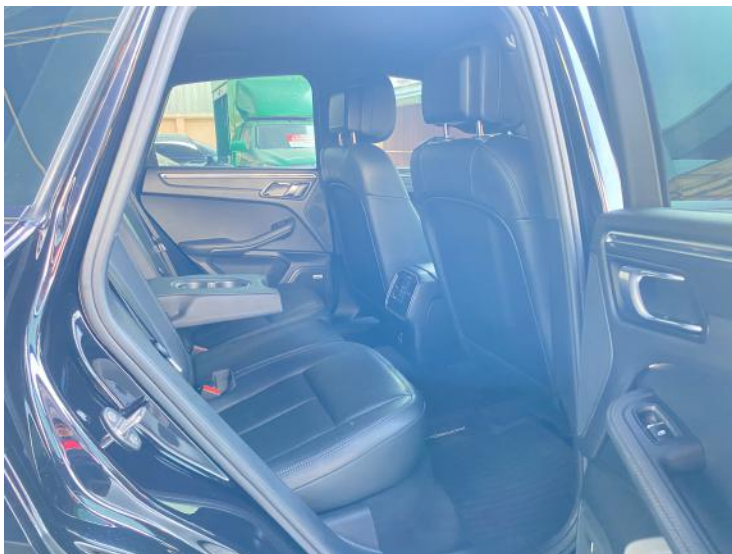
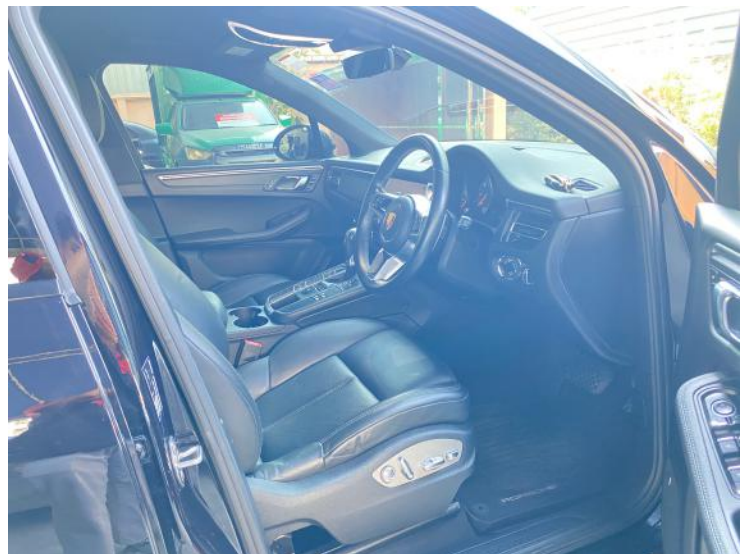
## ภาพภายใน

ประเมินสภาพรวม: ผ่าน  
อุปกรณ์หลัก/อุปกรณ์เสริมขณะขับ:

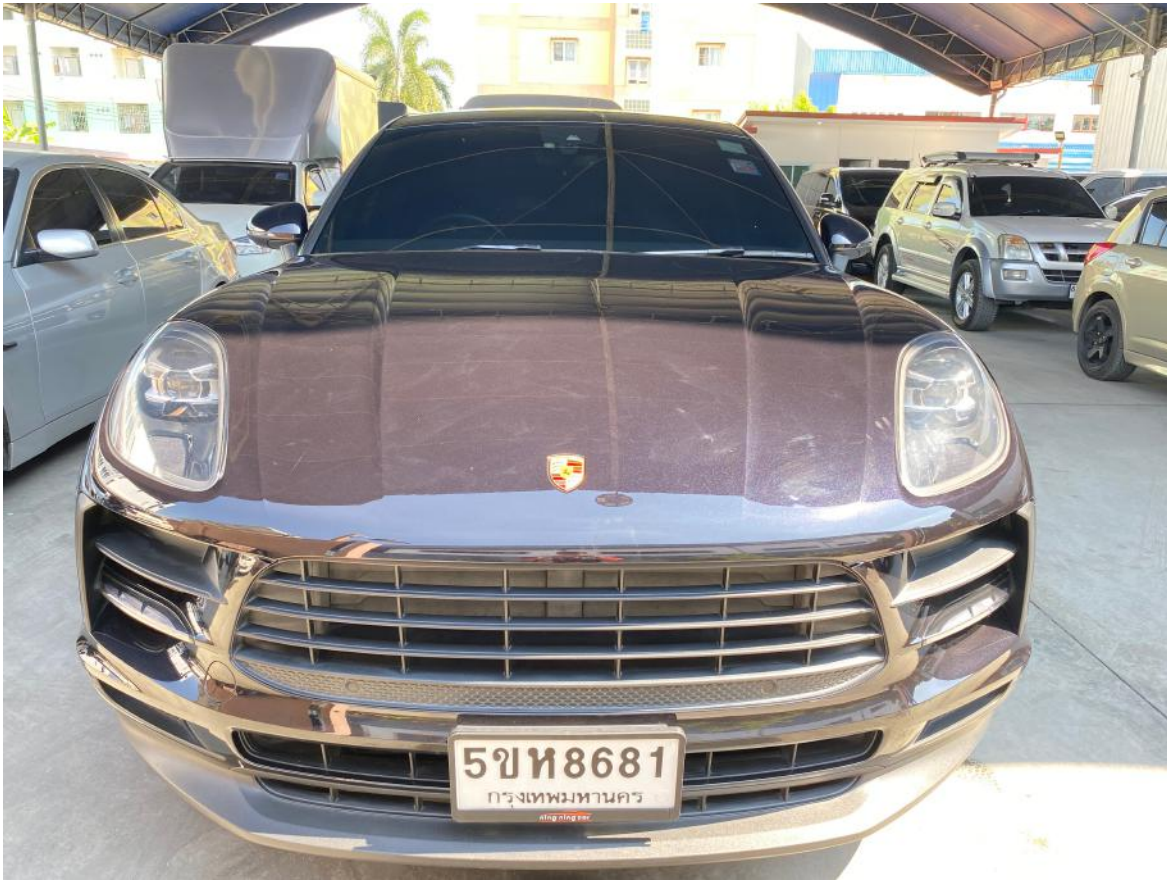
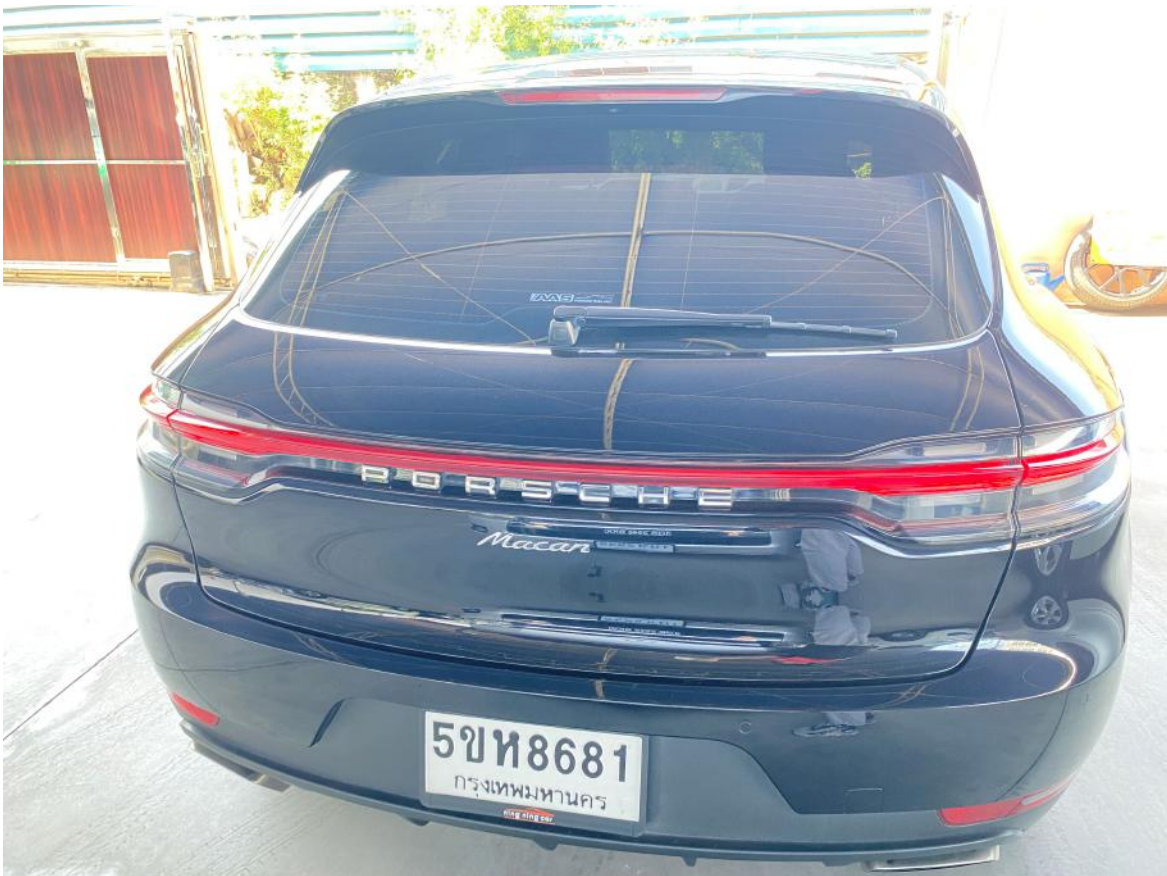
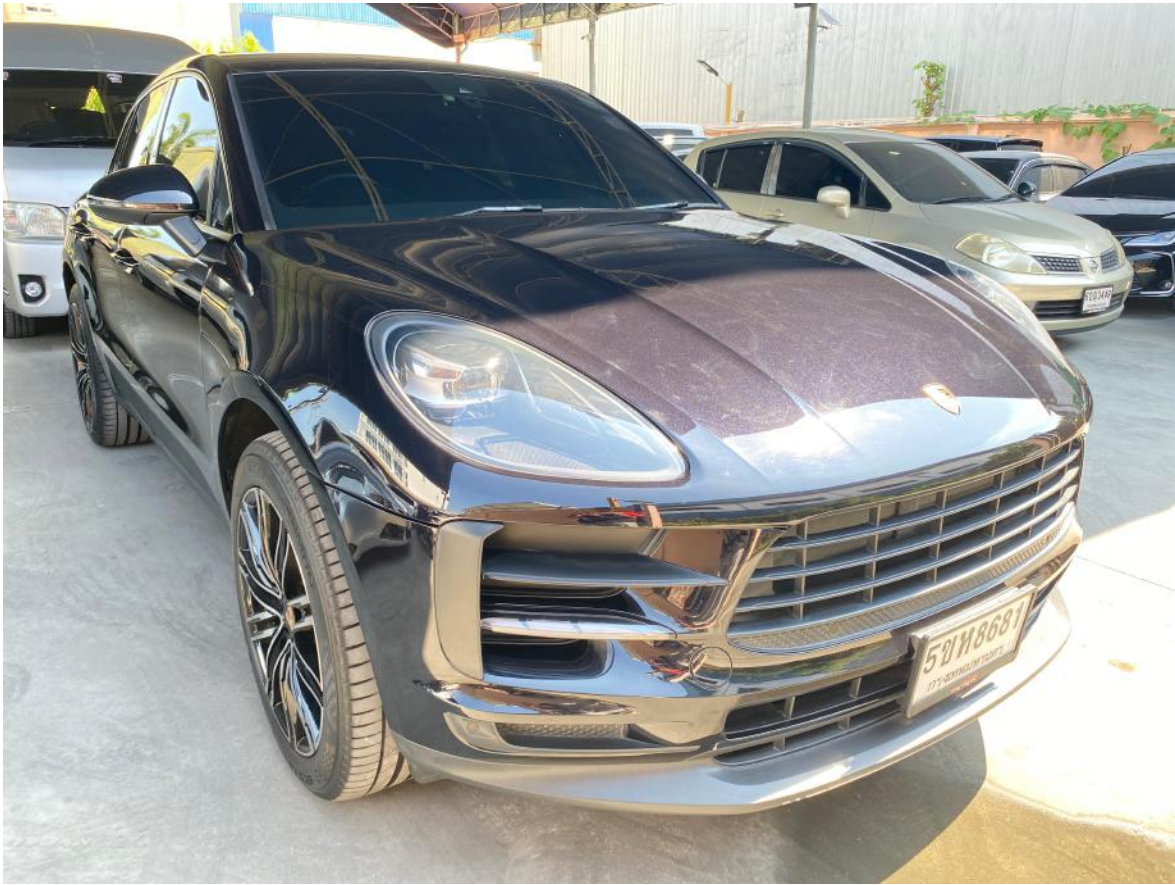
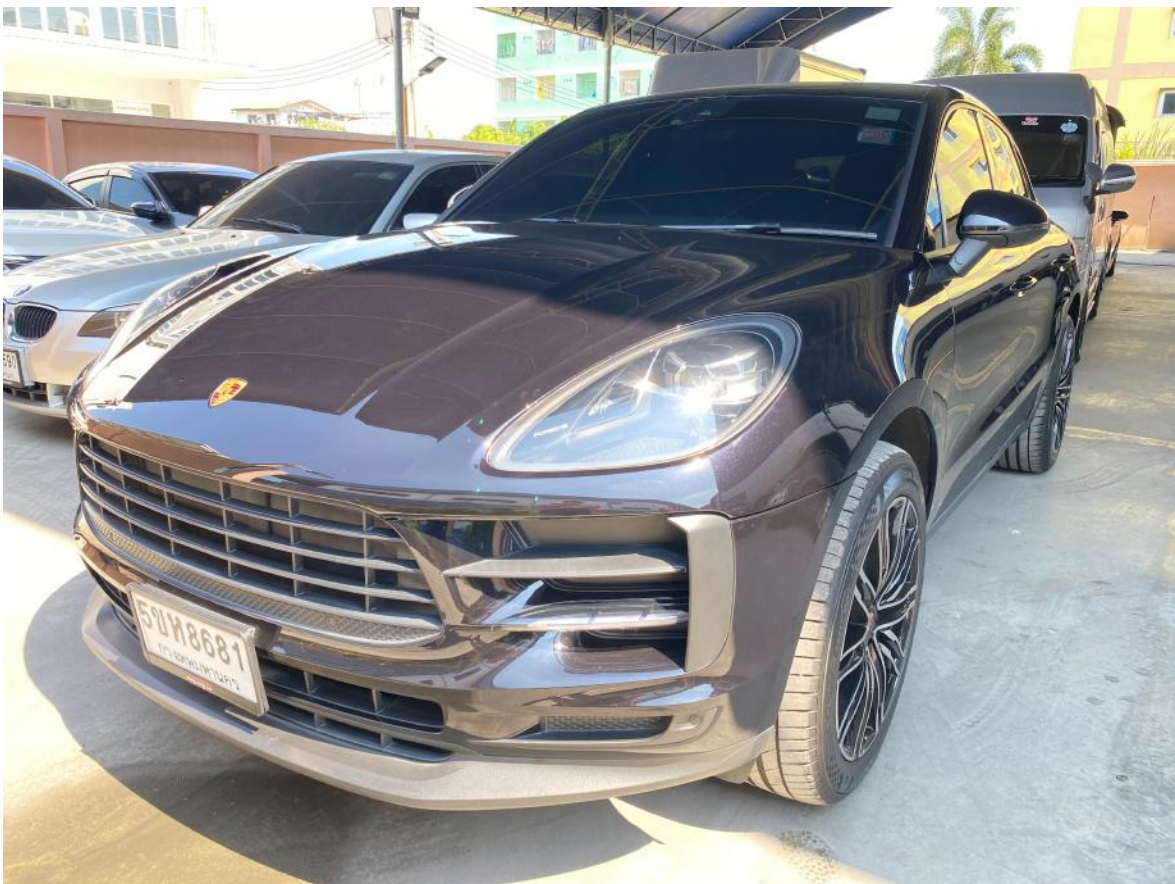
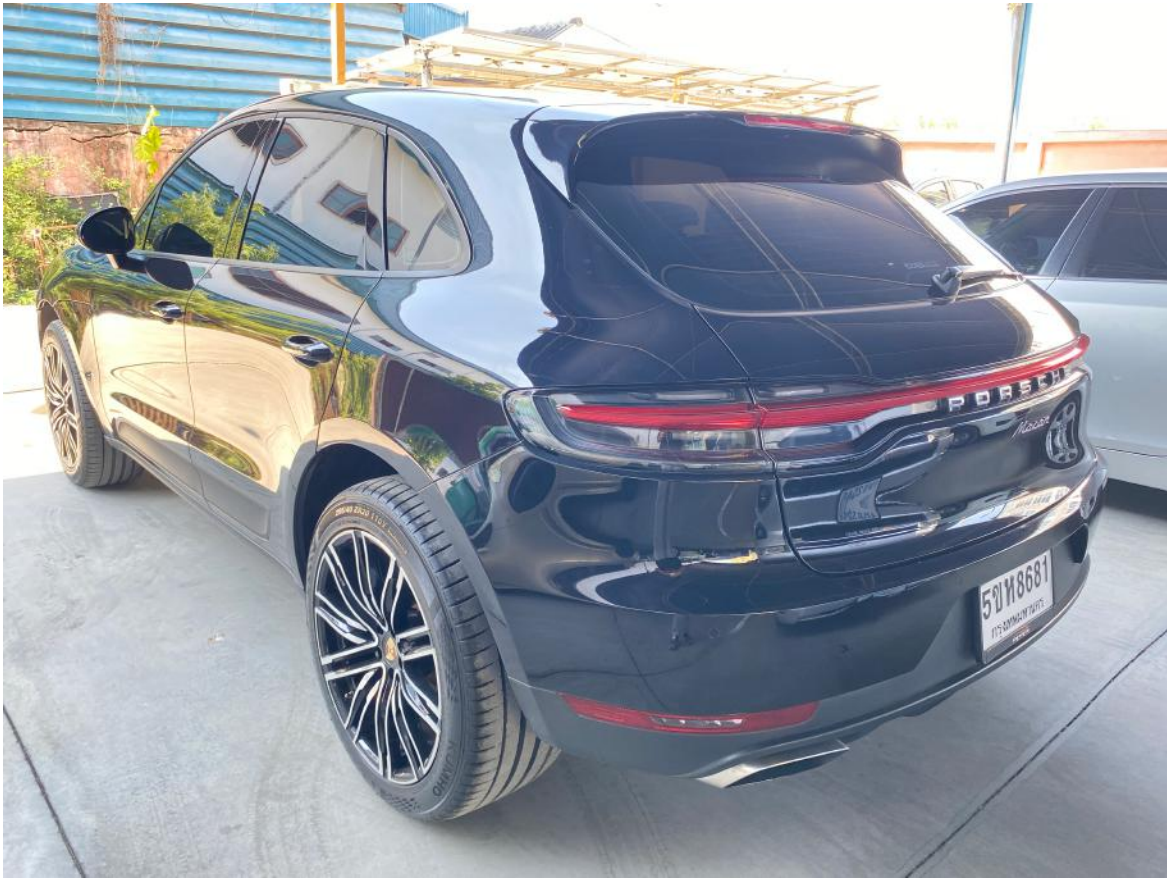
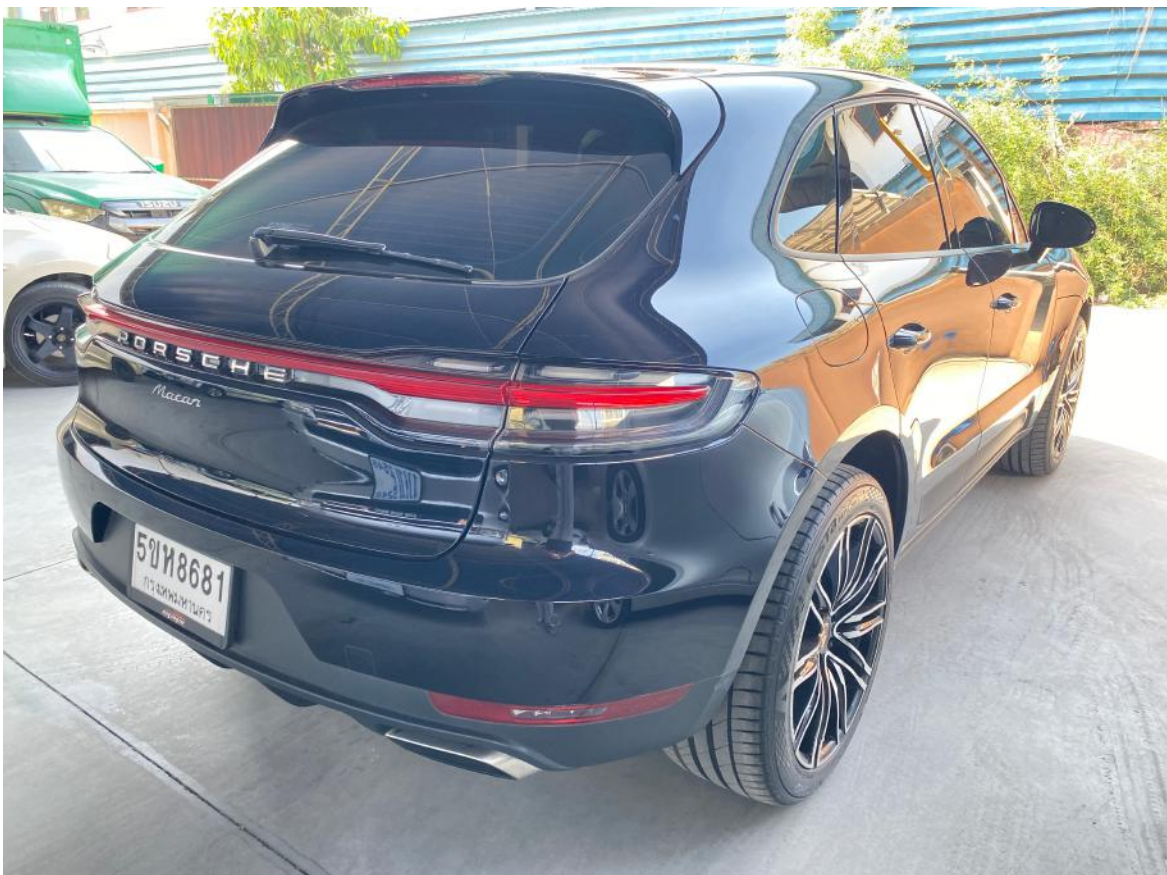
## ภาพภายนอก

ประเมินสภาพรวม: ผ่าน  
รายการที่รอการแก้ไข: ไม่พบรายการแก้ไข  
ชิ้นส่วนประกอบตัวถังรถ

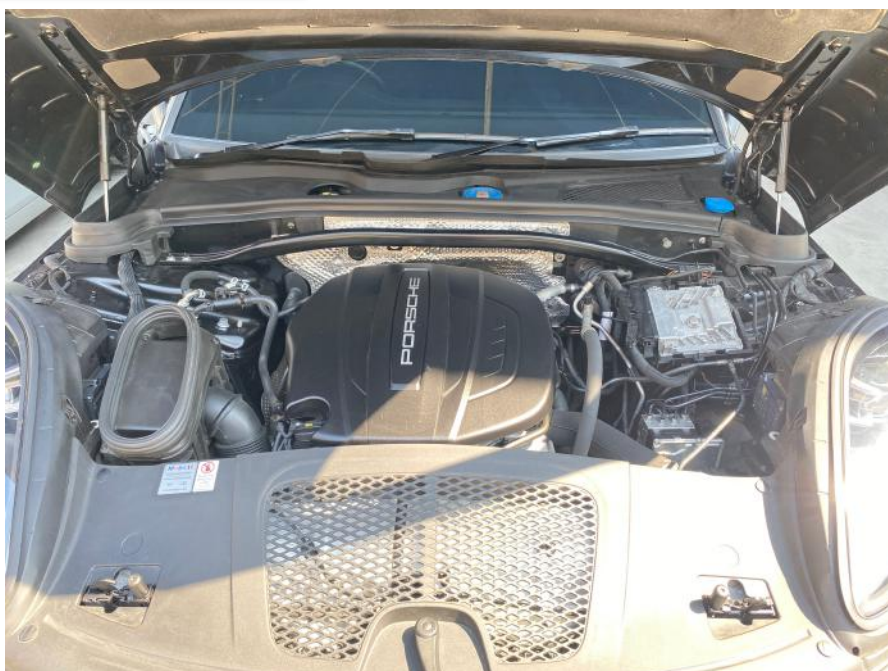
## ภาพห้องเครื่อง

- ✓ รอบเดินเบาของเครื่องยนต์ปกติ
- ✓ ไม่มีปัญหาการสตาร์ทเครื่อง
- ✓ ระบบระบายความร้อนเครื่องยนต์แสดงค่าปกติ
- ✓ ไม่เกิดเสียงจากชิ้นส่วนหรือสายพานหน้าห้องเครื่อง
- ✓ ระบบเบรคไม่มีรอยร้าวซึม
- ✓ เครื่องยนต์ไม่มีคราบ/รอยร้าวซึม

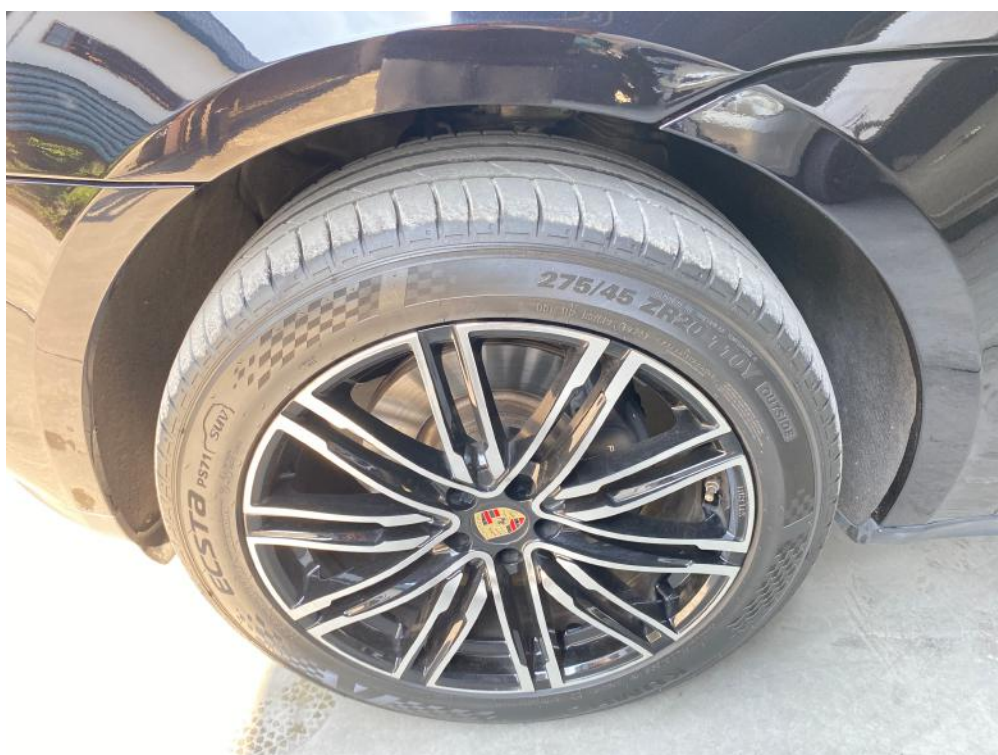
### ขอบยาง ล้อ

17/25
