# รายงานผล ตรวจสอบสภาพรถยนต์ INSPECTION REPORT

2020 Toyota Corolla Altis 1.8 Hybrid High

MR2BZ3BE300006330

Dec 2, 2025

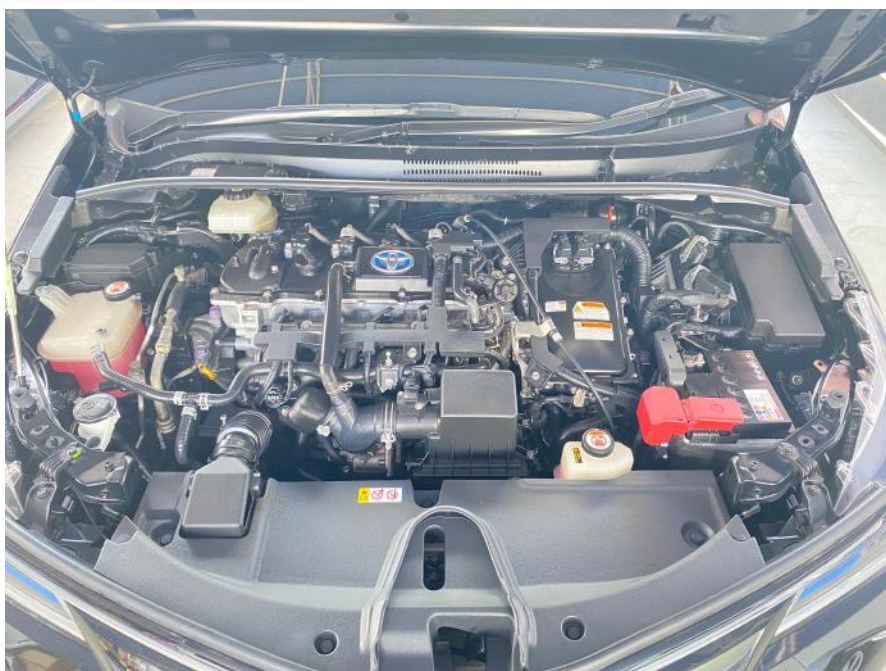
## ภาพห้องเครื่อง

## การทดสอบ แบตเตอรี่ Battery Test

| State of Health | 44 | % |
| Status | REPLACE | |

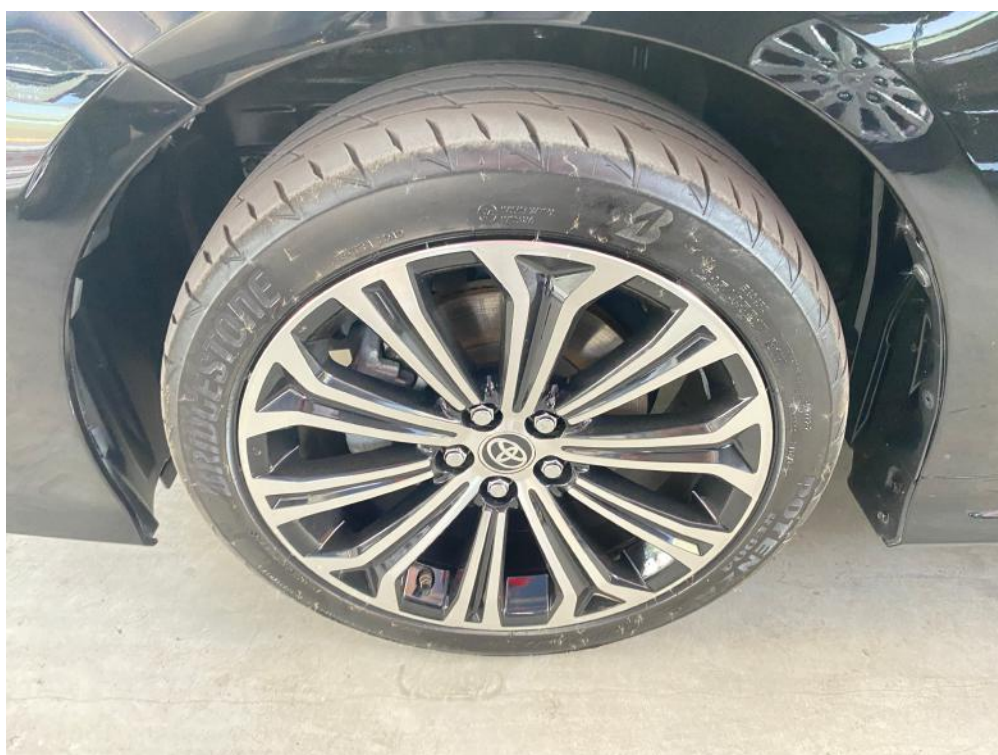
### ขอบยาง ล้อ

11/23
