# รายงานผล ตรวจสอบสภาพรถยนต์ INSPECTION REPORT

2018 Toyota HIACE 3.0 Commuter D4D

MMKST22P205108638

Dec 2, 2025

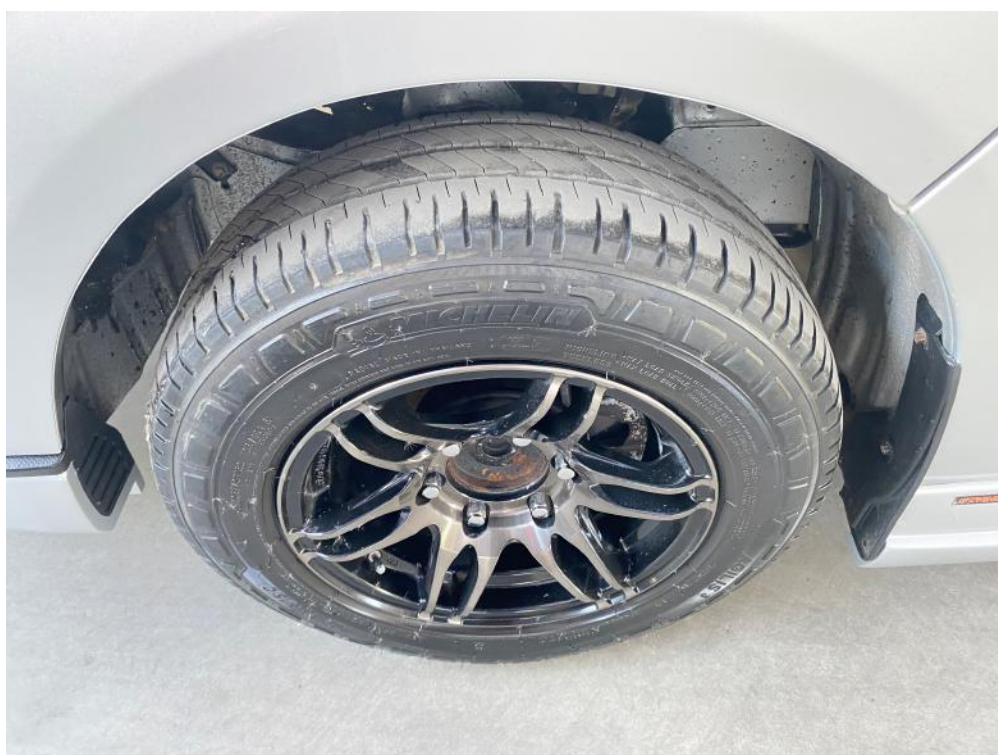
### ขอบยาง ล้อ

5.1 สภาพยางรถยนต์, สปีดาร์/ปีผลิต Tires Appearance, Year

พอใช้ (Fair)

45/21
