# รายงานผล ตรวจสอบสภาพรถยนต์ INSPECTION REPORT

**2019 Mitsubishi PAJERO SPORT 2.4 GT Premium Elite Edition  
4WD**

MMTGUKS10KH005947

Dec 29, 2025

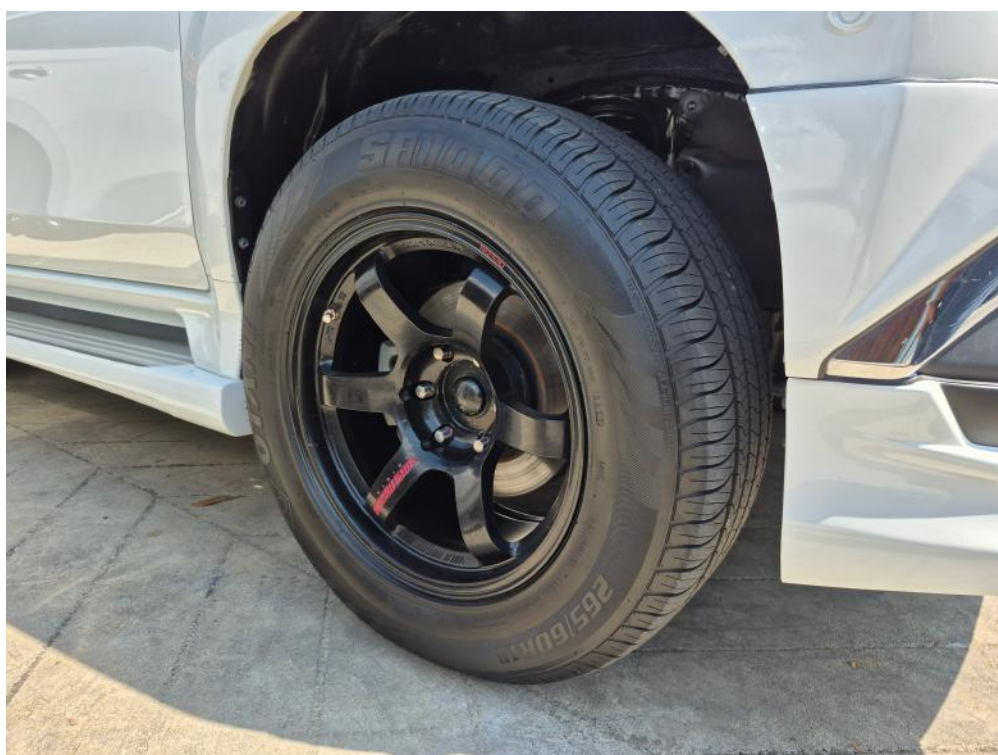
### ขอบยาง ล้อ

09/25
