# รายงานผล ตรวจสอบสภาพรถยนต์ INSPECTION REPORT

2020 Toyota ALPHARD 2.5 HV X 4WD

AYH300116628

Dec 29, 2025

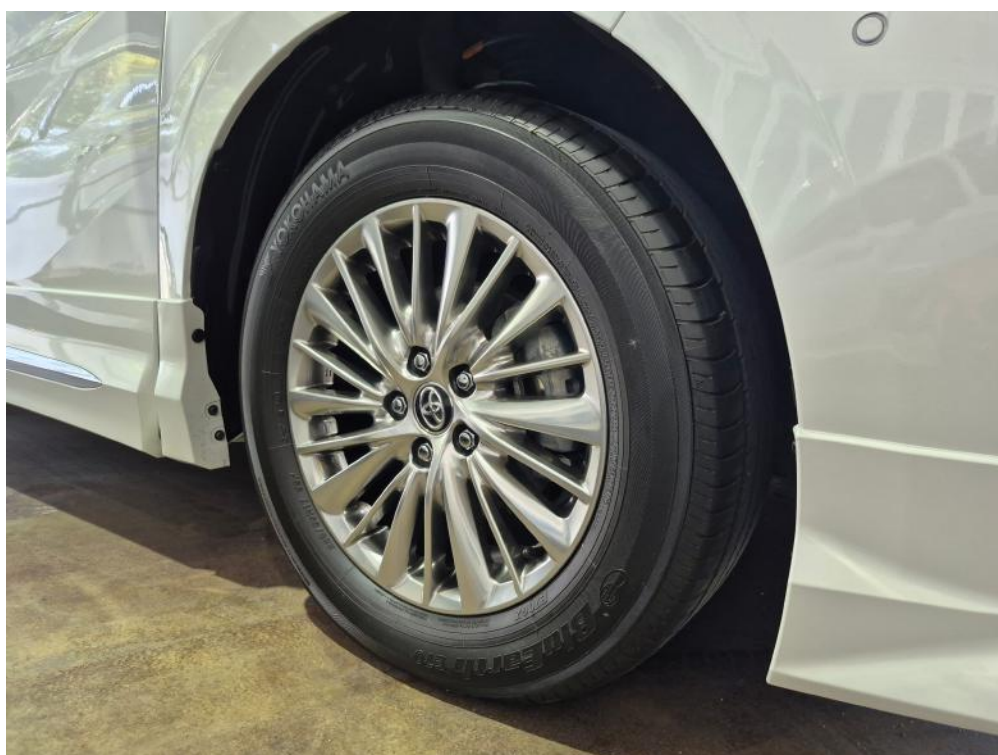
### ขอขยาย ล้อ

5.1 สภาพยางรถยนต์, สัปดาห์/ปี ผลิต Tires Appearance, Year

พอใช้ (Fair)

17/21
