รายงานผลตรวจสภาพรถยนต์

INSPECTION REPORT

I025/0840-56

Honda CR-V 2.0 e:HEV ES

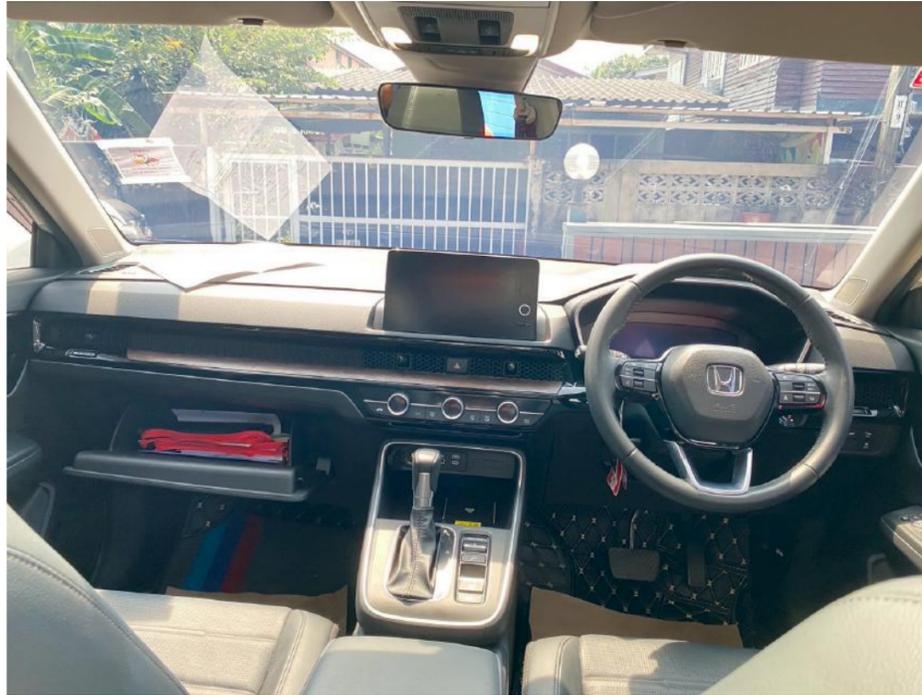
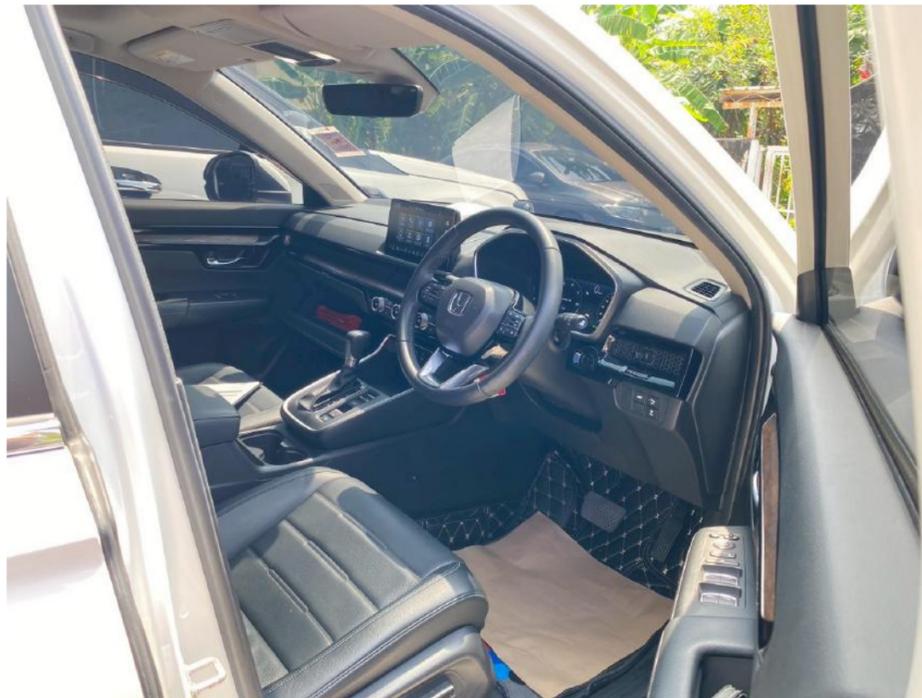
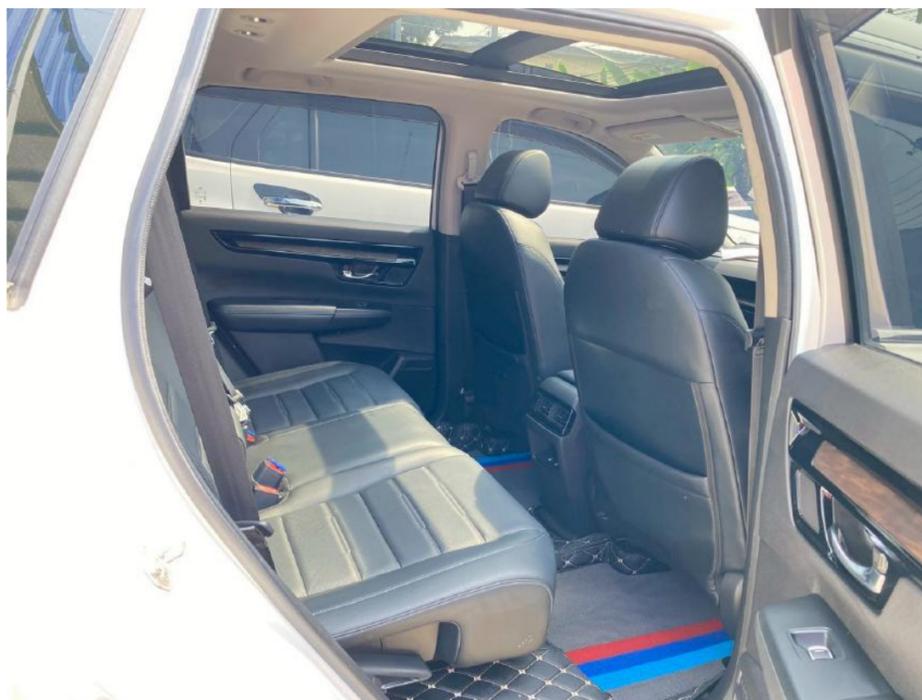
รูปภายใน Car Interior Photo

สภาพ ที่นั่ง [Seat Appearance]	ดี (Good)
การทำงาน การปรับ และการล็อคเบาะ [Seat Adjust functional]	ดี (Good)
สภาพ รางไต่เบาะ [Seat slide adjust rail]	ดี (Good)
เข็มขัดนิรภัย [Seat Belts]	ดี (Good)
แผงคอนโซลหน้า [Other Trims]	ดี (Good)
หน้าปัดและมาตรวัดไฟโชว์ปกติหรือไม่ [Dash Warning Lights & Gauges]	ปกติ (Normal)
เครื่องเสียงภายในรถ [Radio / Multiplayer]	ดี (Good)
ลำโพง [Speaker working]	ดี (Good)
แตร [Horn]	ดี (Good)
อุปกรณ์ปรับอากาศทำความเย็นและความร้อน [Air Condition / Heater]	ดี (Good)
สภาพ และการทำงาน หลังคาชั้นรูป หลังคาเปิดประทุน [Sunroof / Convertible functional and appearance]	ดี (Good)
ระบบไฟส่องสว่าง [All Lights System]	ดี (Good)
ชุดปัดน้ำฝน และระบบฉีดน้ำกระจก [Washers & Wipers]	ดี (Good)
สภาพยางขอบประตู [Weather Strip]	ดี (Good)
บานพับและกลอนประตู [Doors, Locks & Hinges]	ดี (Good)
การเปิดประตูจากด้านใน [Door Handle (inside)]	ดี (Good)
การทำงานของกระจกเลื่อนไฟฟ้า [Window Operation]	ดี (Good)
ไล่ฝ้ากระจกหลัง [Rear Window Demister]	ดี (Good)

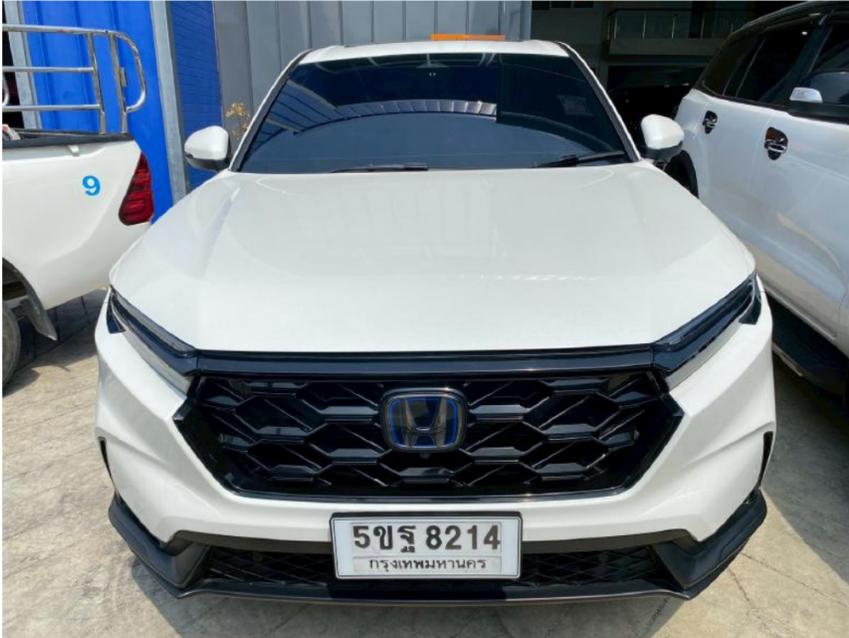
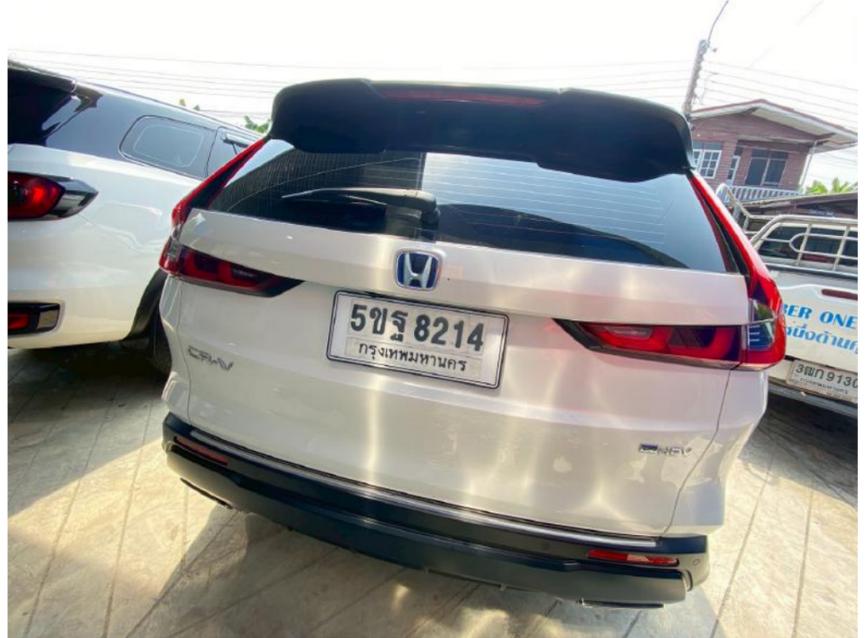
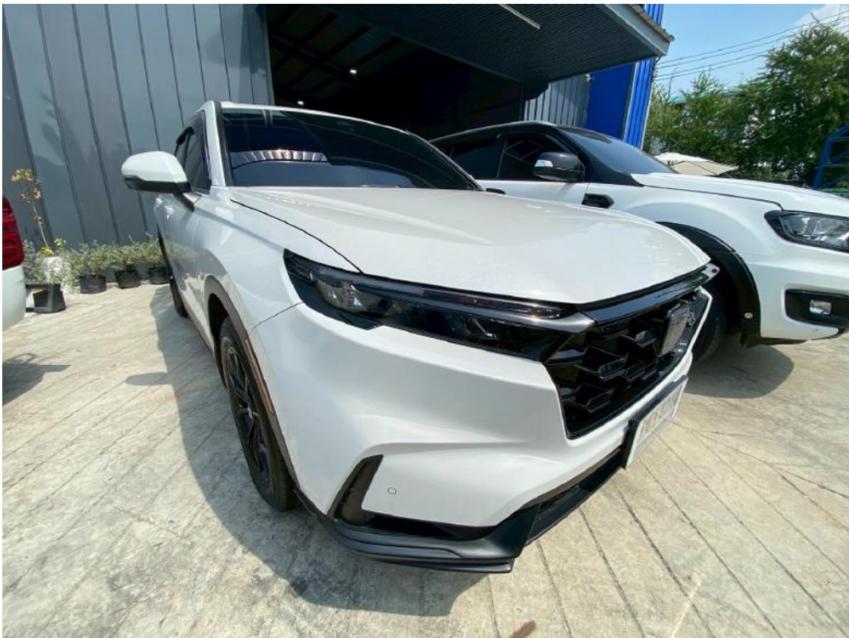
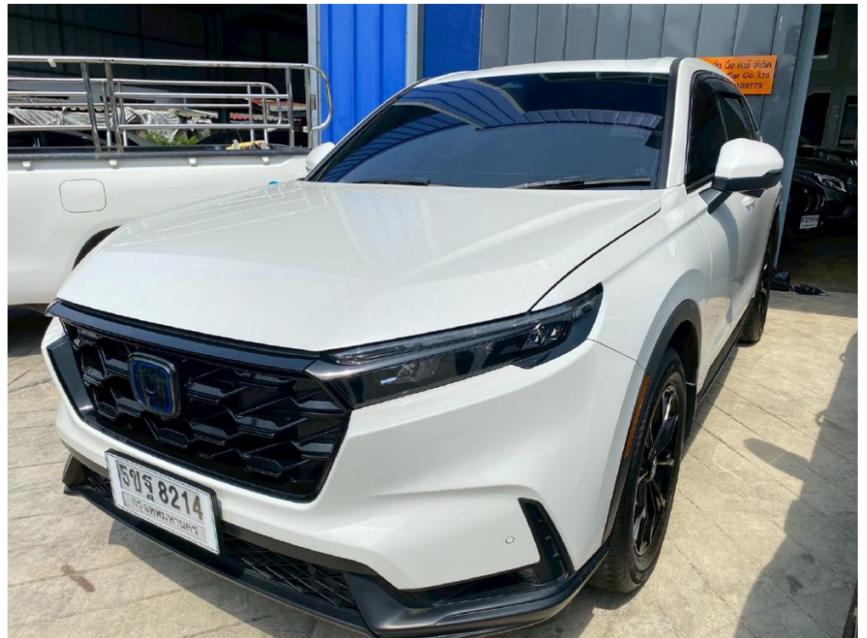
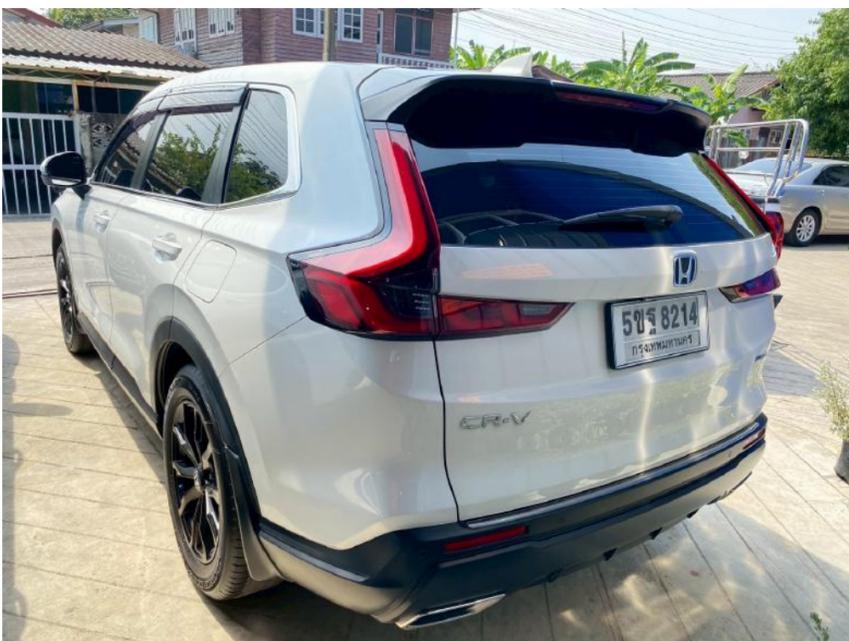
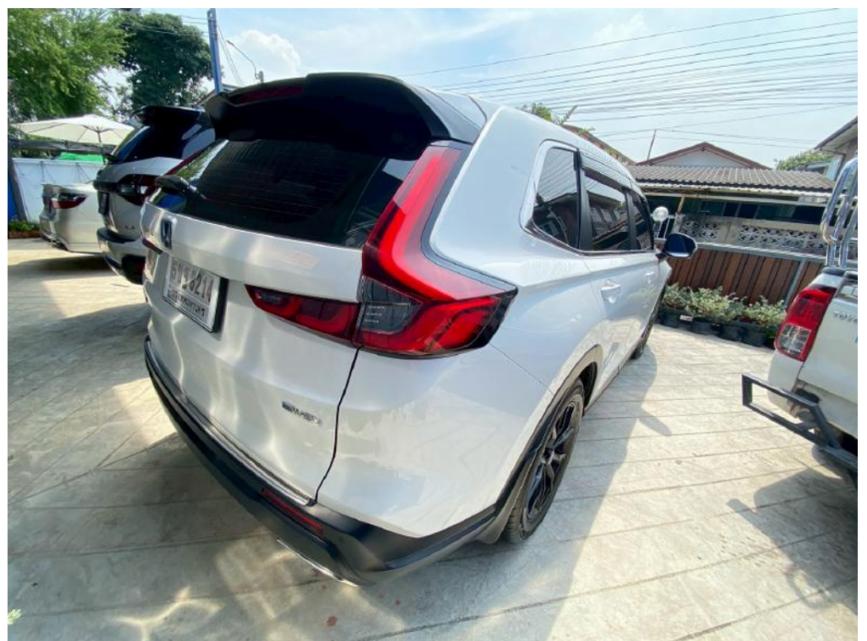
รูปภายนอก Car Exterior Photo

กันชนหน้า [Front Bumper]	ดี (Good)	กันชนหลัง [Rear Bumper]	ดี (Good)
กระจกบังลมหน้า [Windshield]	ดี (Good)	กระจกบังลมหลัง [Rear Screen]	ดี (Good)
กระจกมองข้างซ้าย [Left Rear Mirror]	ดี (Good)	กระจกมองข้างขวา [Right Rear Mirror]	ดี (Good)
แก้มบังโคลนหน้าซ้าย [Front Left Wing]	ดี (Good)	แก้มบังโคลนหน้าขวา [Front Right Wing]	ดี (Good)
แก้มบังโคลนหลังซ้าย [Rear Left Wing]	ดี (Good)	แก้มบังโคลนหลังขวา [Rear Right Wing]	ดี (Good)
ประตูหน้าซ้าย [Front Left Door]	ดี (Good)	ประตูหน้าขวา [Front Right Door]	ดี (Good)
ประตูหลังซ้าย [Rear Left Door]	ดี (Good)	ประตูหลังขวา [Rear Right Door]	ดี (Good)
ประตูเลื่อนด้านซ้าย [Sliding Left Door]	N/A	ประตูเลื่อนด้านขวา [Sliding Right Door]	N/A
ประตูท้าย,ฝากระโปรงท้าย [Rear Tail Gate]			ดี (Good)
ฝากระโปรงหน้ารถ [Bonnet]			ดี (Good)
กระจังหน้ารถ [Front Grill]			ดี (Good)
การทำงานของฝาช่องเติมน้ำมัน [Fuel Cap functional]			ดี (Good)
การทำงานการเปิดปิดประตูทุกบาน [All Door Handle Functional]			ดี (Good)

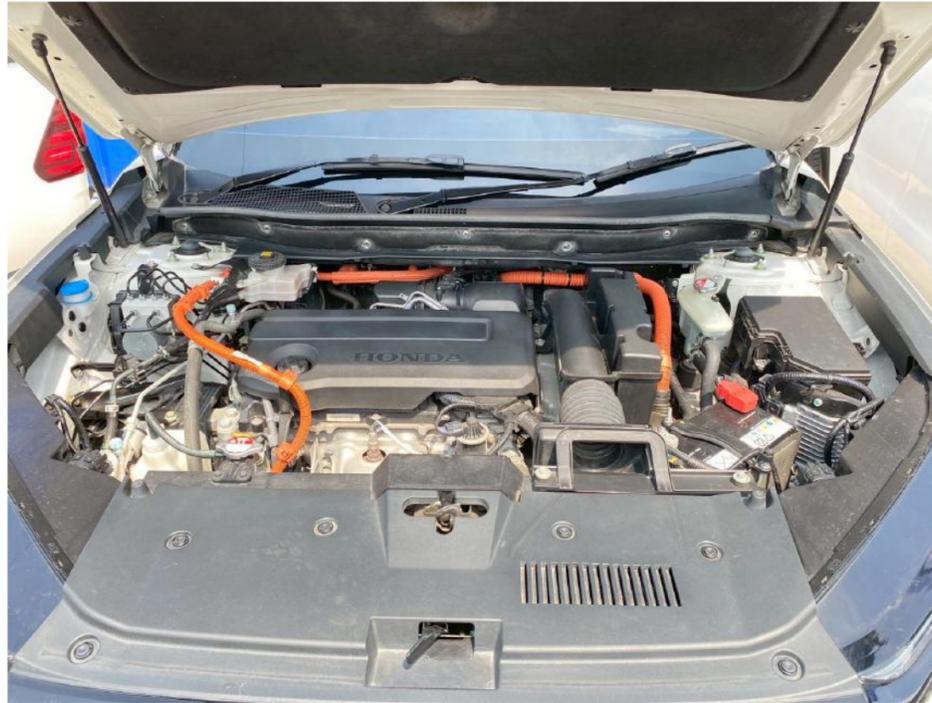
รูปเครื่องยนต์ Engine Photo

ระดับของเหลว [Fluid Level]	ดี (Good)	หม้อลมเบรค [Brake Booster]	ดี (Good)
จุดจับยึด [Mountings]	ดี (Good)	สายไฟและท่อ [Hoses & Pipes]	ดี (Good)
ระบบน้ำมันเชื้อเพลิง [Fuel System]	ดี (Good)	การรั่วไหลของน้ำมัน [Fluid Leaks]	ไม่มี (NO)
ระบบการจุดระเบิด [Ignition System]			ดี (Good)
ปั๊มน้ำ, ท่อน้ำ และพัดลม [Water Pump Hoses& Fan]			ดี (Good)
เครื่องเดินเบาปกติ ไม่สั่นผิดปกติ [Idle run smoothly, no abnormal shake]			ดี (Good)
กุญแจบิดง่าย/กุญแจระบบกดทำงานปกติ [Key Turn Smoothly/ Push Start Normal operation]			ดี (Good)
ไม่มีเสียงหอนผิดปกติ [No Squeaks Noise]			ดี (Good)
ควันไม่ขาว ควันไม่ดำ [No white or black smoke]			ดี (Good)
เครื่องยนต์ไม่พบการรั่วซึม [No any leak on engine]			ไม่มี (NO)
แม่ปั๊มเบรค [Master Cylinder Pressure]			ดี (Good)
หม้อน้ำ และฝาหม้อน้ำ [Radiator & Cap]			ดี (Good)
ลูกรอกและสายพาน [Drive Belt & Pulleys]			ดี (Good)
เสียงท่อไอเสียดังปกติ ไม่มีรั่ว [Exhaust quiet and free from leaks]			ดี (Good)

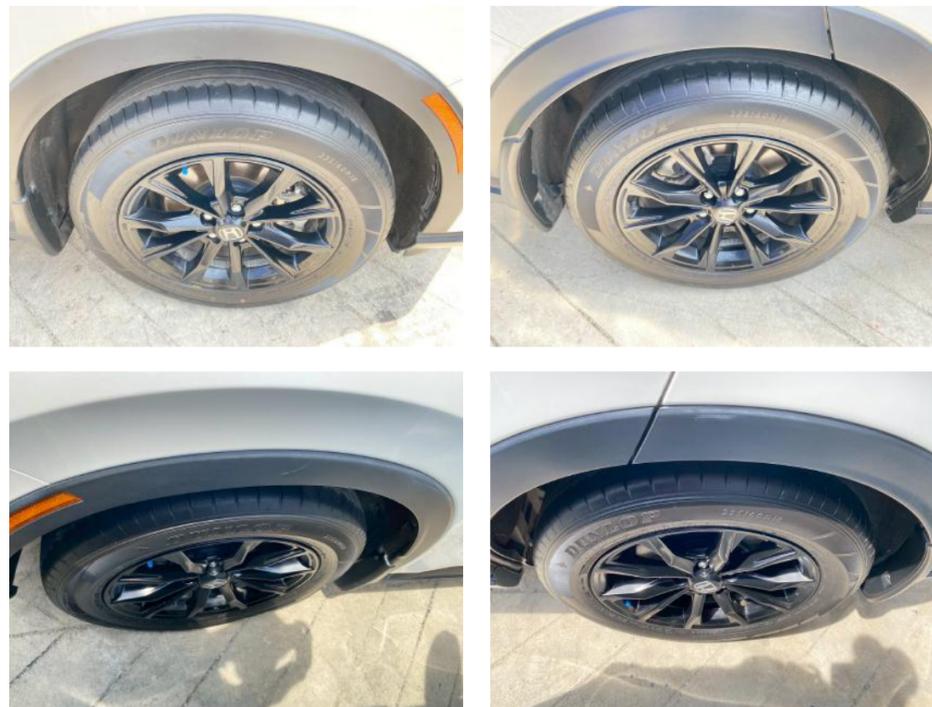
สภาพยางรถยนต์ Tire condition

44/23

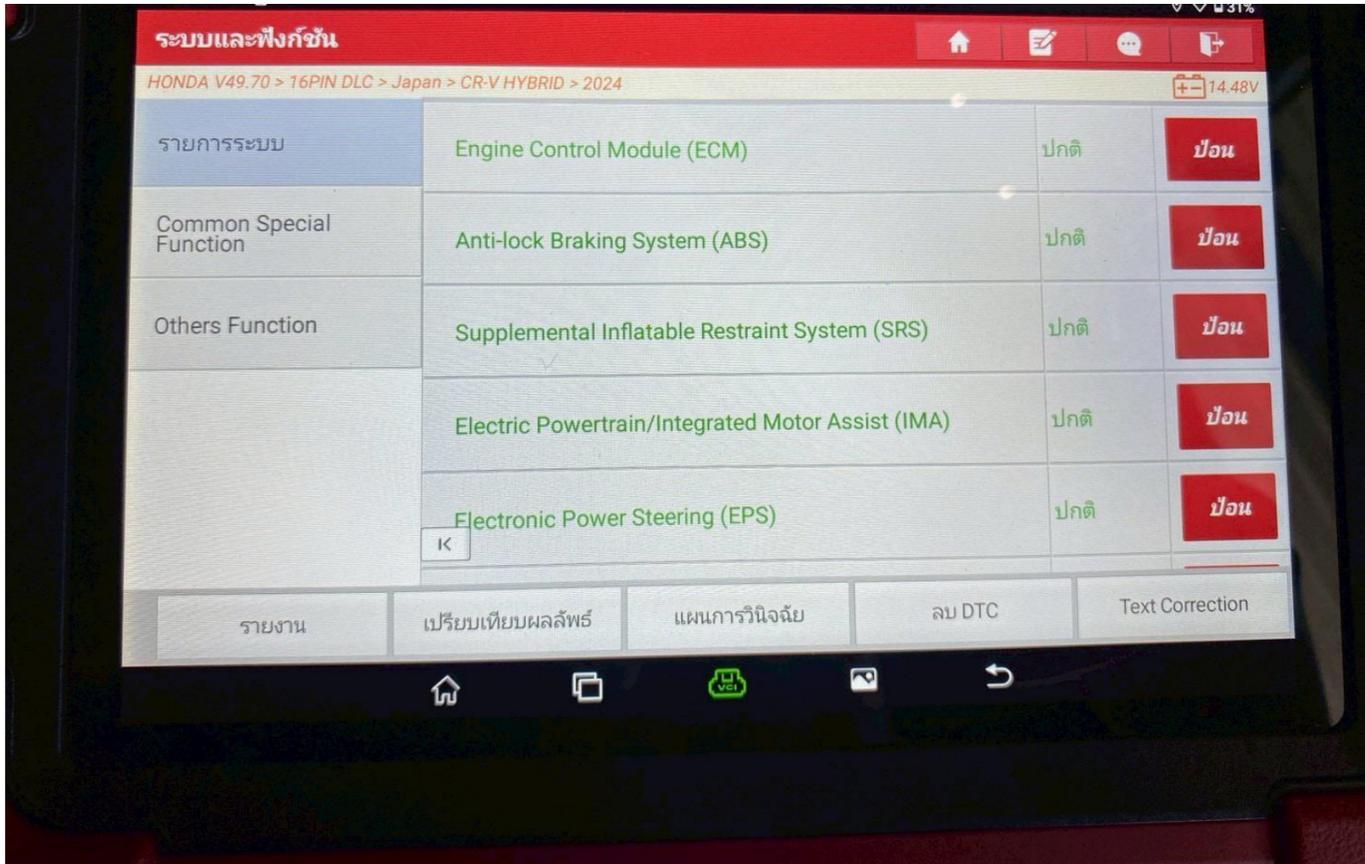
ระบบวินิจฉัยการทำงานรถยนต์ On-Board Diagnostics (OBD)

ไม่เคยเกิดอุบัติเหตุรุนแรงจนทำให้โครงสร้างรถมีปัญหาความปลอดภัย [No Evidence of Major or Hail Damage]	ดี (Good)
ไม่มีการตัดต่อ ดัดแปลง แชสซี และโครงสร้างรถ [No chassis and cab structure modified]	ดี (Good)
ไม่เคยประสบภัยจมน้ำ [No Evidence of Flood]	ดี (Good)
ไม่เคยประสบภัยอัคคีภัย [No Evidence of Fire]	ดี (Good)
ระบบการทำงานภายในรถยนต์ [OBD II On-Board Diagnostics (OBD)]	ดี (Good)
