รายงานผลตรวจสภาพรถยนต์

INSPECTION REPORT

I025/0840-57

Toyota HILUX REVO 2.4 Single Cab Entry

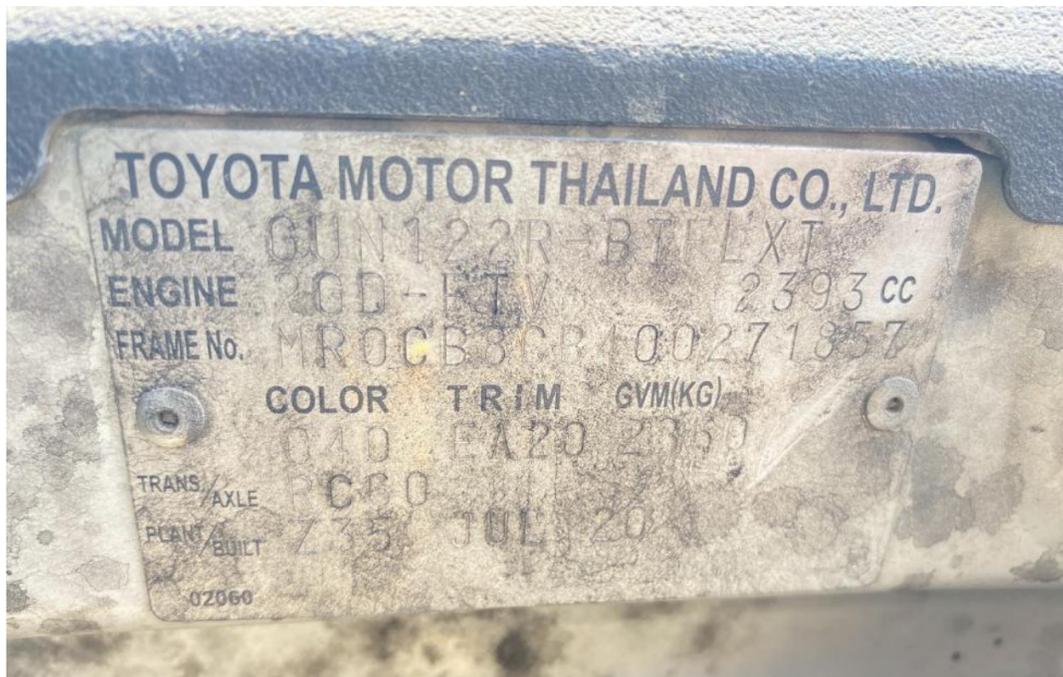
รูปแผ่นเพลท Vehicle Identification Plate Photo

ชิ้นส่วนประกอบตัวถังรถ
✓ แผ่นเพลทเลขตัวถังมองเห็นได้ชัดเจน
✓ ชิ้นส่วนประกอบตัวถังรถ ผ่านการวัดค่าความหนาของสีแล้ว
✓ สีรถตรงตามเสาเอกสารถะเบียน

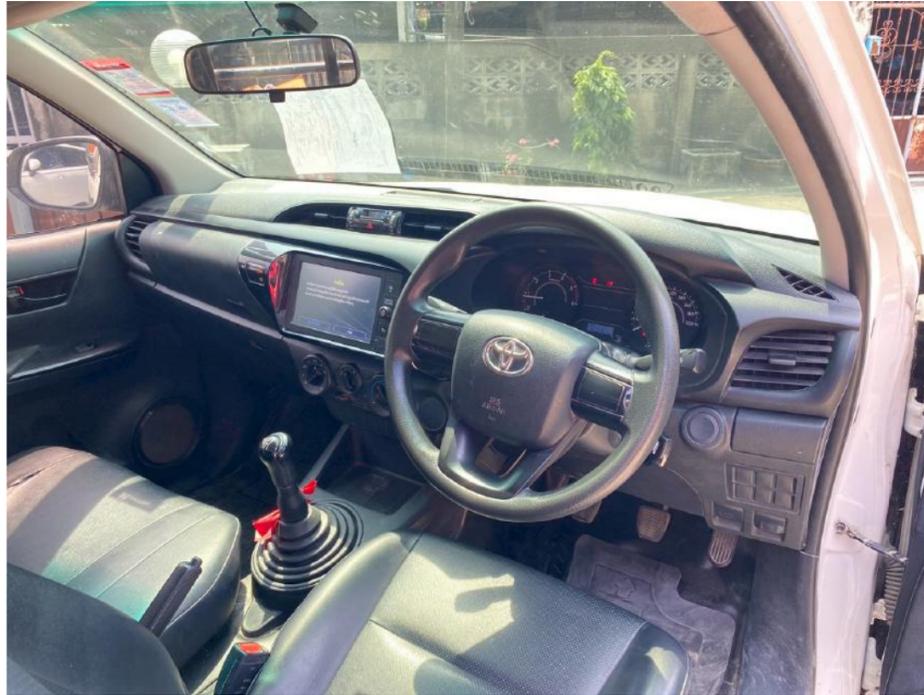
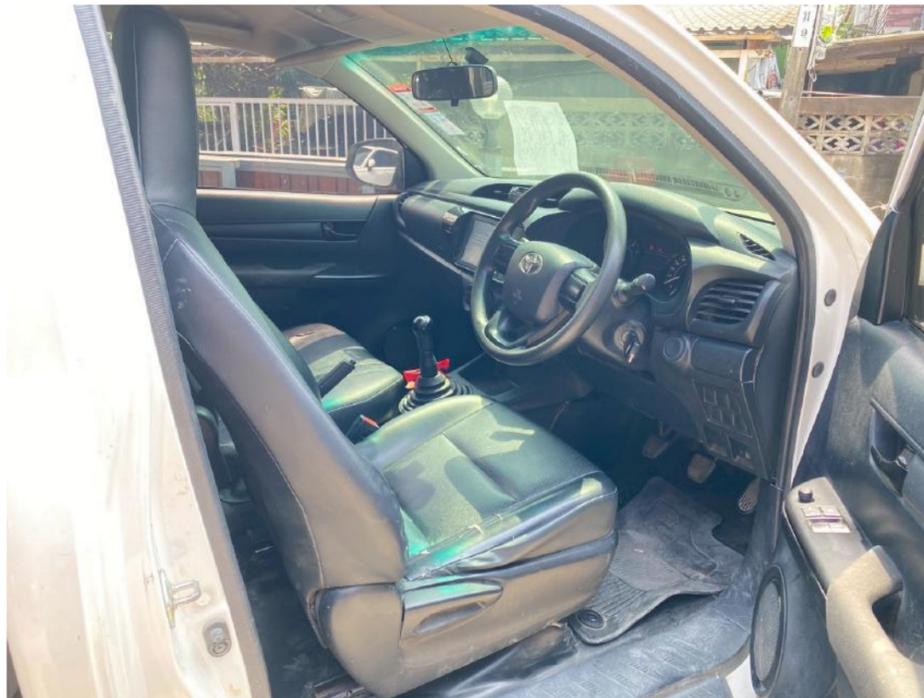
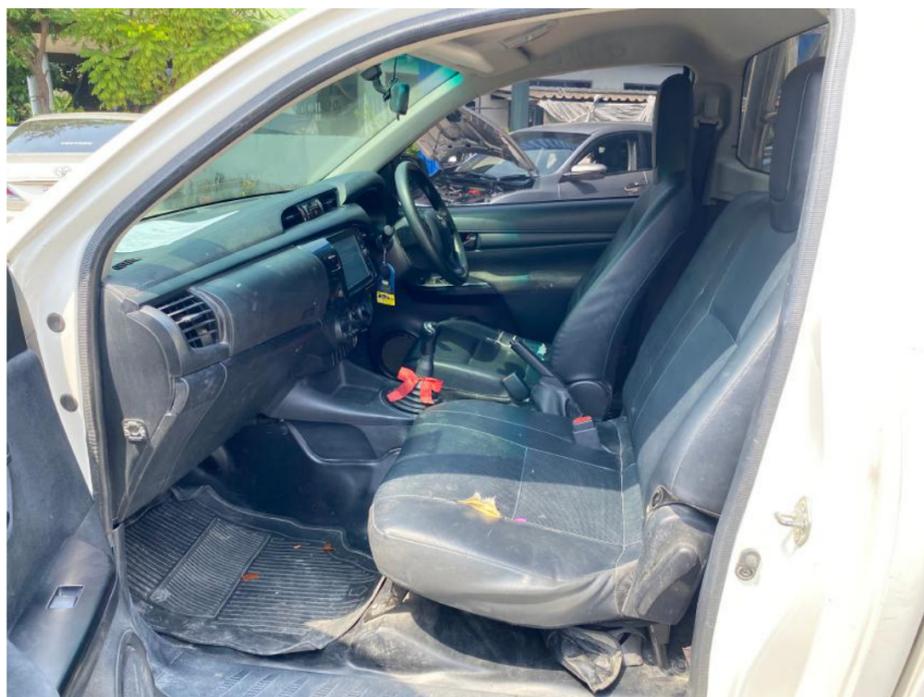
รูปภายใน Car Interior Photo

✓ ระบบปรับอากาศ [ผ่าน]
✓ ไฟส่องสว่าง [ผ่าน]
✓ ไฟเลี้ยว/ไฟฉุกเฉิน [ผ่าน]
✓ หน้าปัดและมาตรวัด [ผ่าน]
✓ เข็มขัดนิรภัย [ผ่าน]
✓ แตร [ผ่าน]
✓ เครื่องเล่นเพลง [ผ่าน]
✓ ระบบปัดน้ำฝน [ผ่าน]
✓ เบาะนั่งยึดแน่น [ผ่าน]
✓ กระจกไฟฟ้า [ผ่าน]

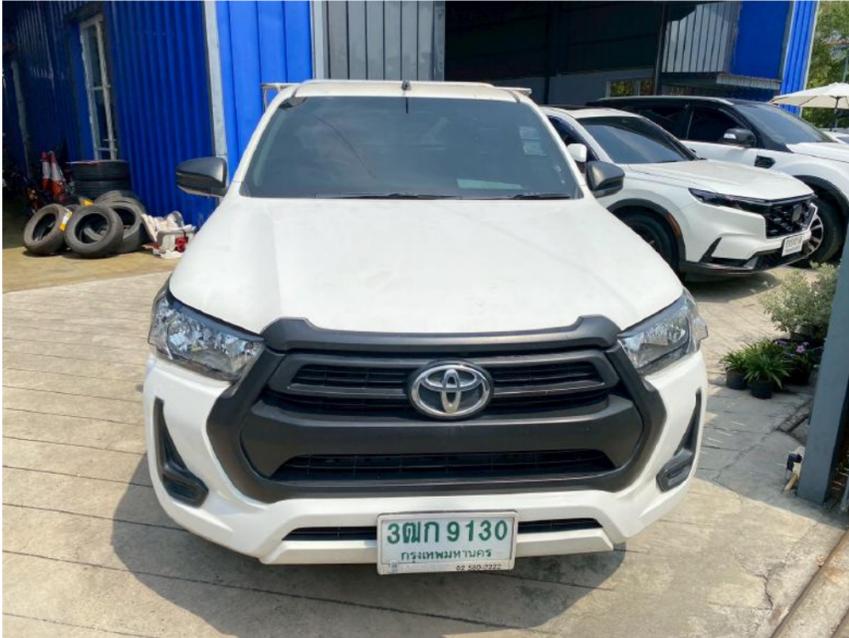
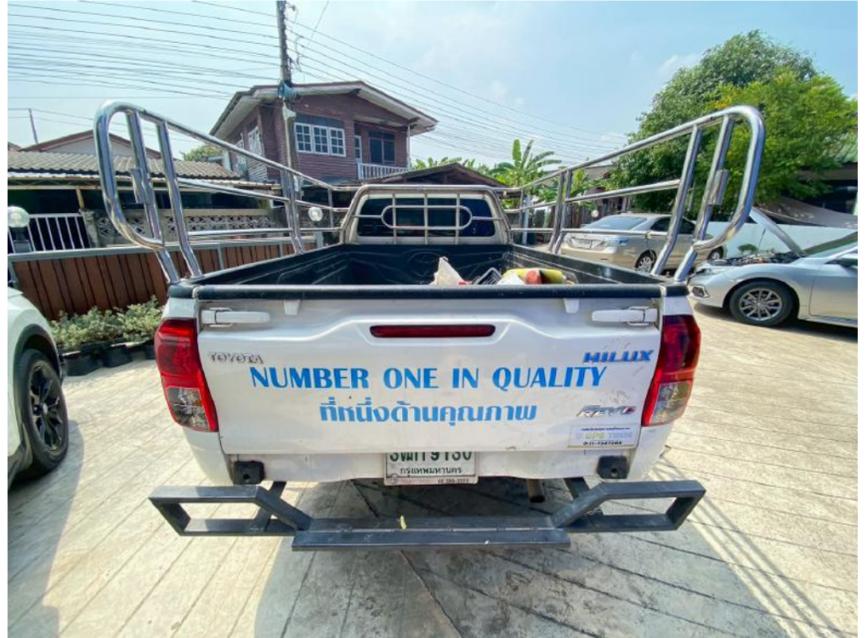
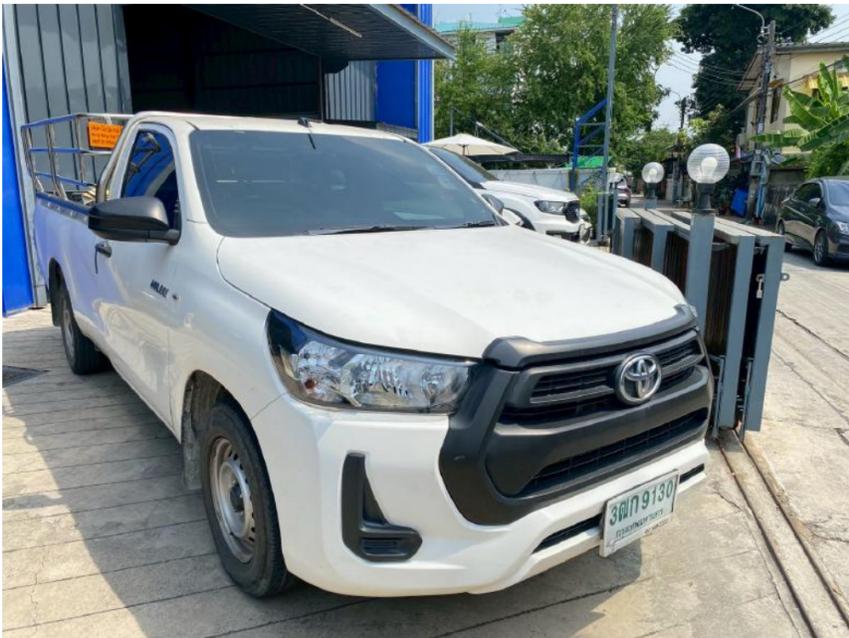
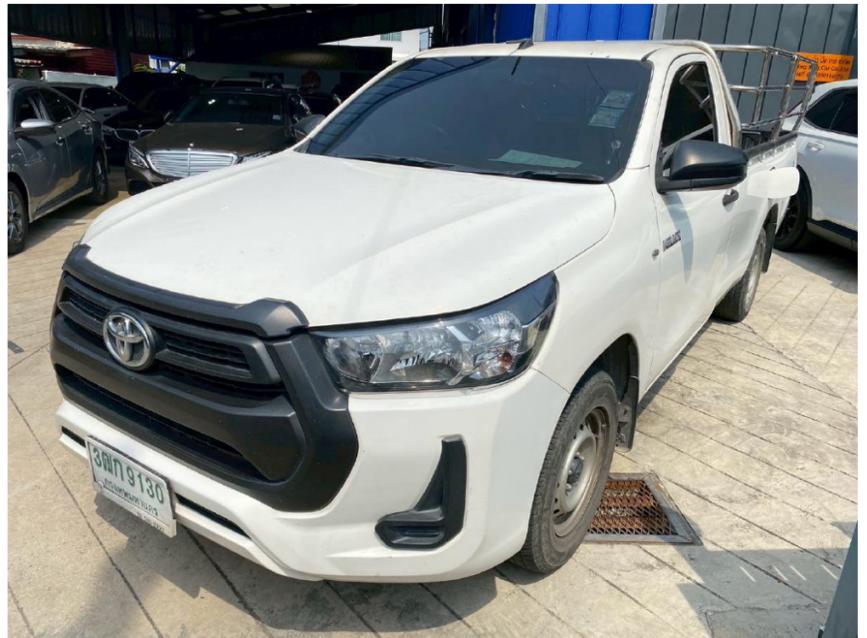
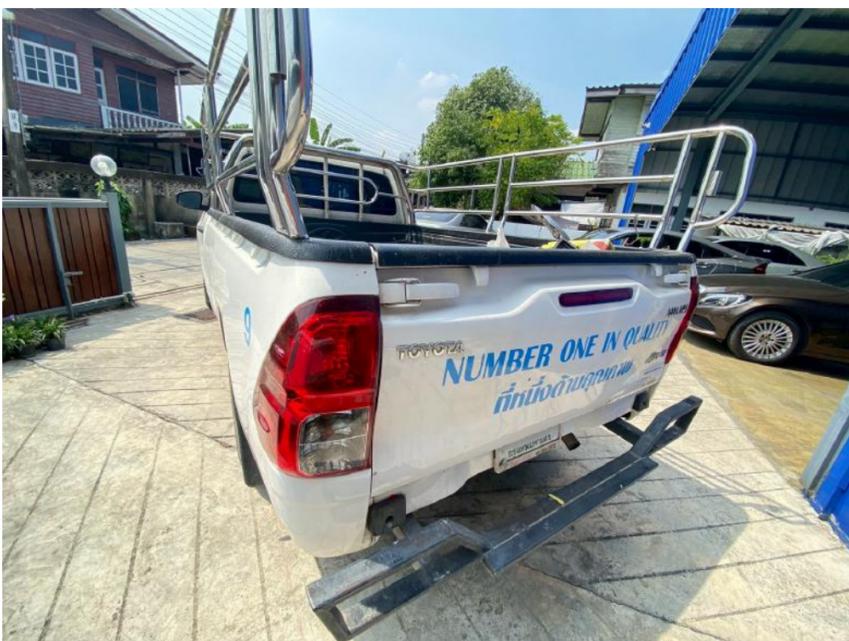
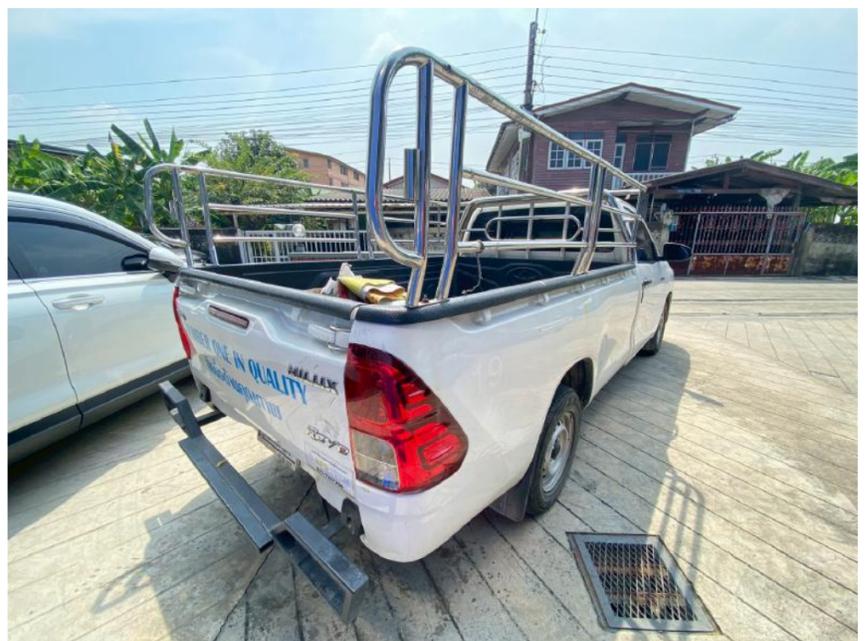
รูปภายนอก Car Exterior Photo

ประเมินสภาพรวม: ผ่าน
รายการที่รอการแก้ไข: ไม่พบรายการแก้ไข

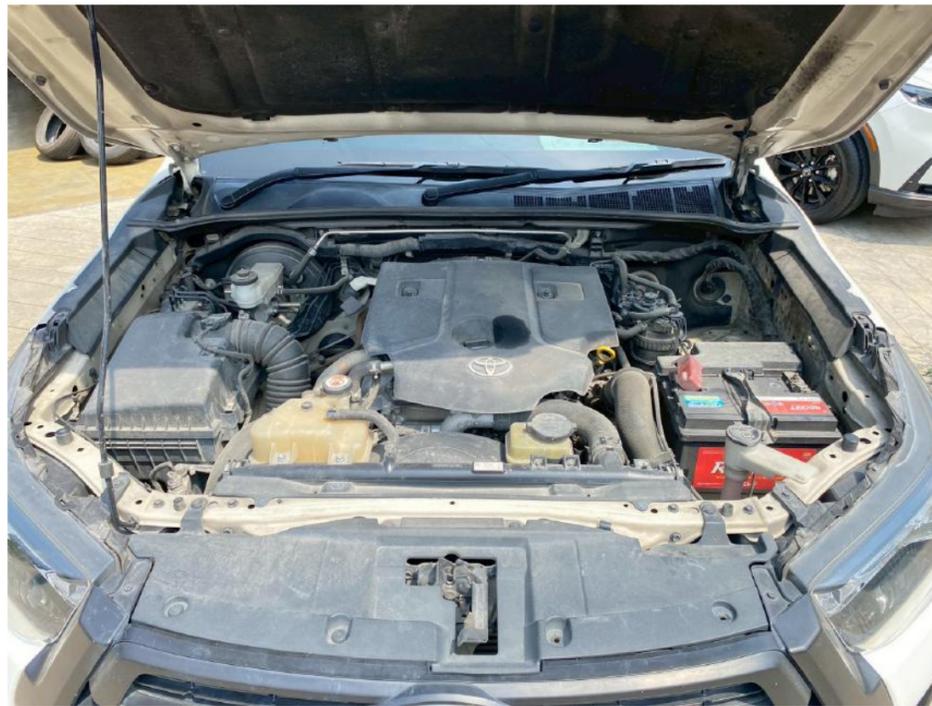
รูปเครื่องยนต์ Engine Photo

✓ รอบเดินเบาของเครื่องยนต์ปกติ
✓ ไม่มีปัญหาการสตาร์ทเครื่อง
✓ ระบบระบายความร้อนเครื่องยนต์แสดงค่าปกติ
✓ ไม่เกิดเสียงจากชิ้นส่วนหรือสายพานหน้าห้องเครื่อง
✓ ระบบเบรกไม่มีรอยรั่วซึม
✓ เครื่องยนต์ไม่มีคราบ/รอยรั่วซึม
